**Accident du Piper PA 28-235 « Cherokee »
immatriculé HB-PQH
survenu le 20 juin 2017
à Farges (01)⁽¹⁾**

**Collision avec des arbres en région montagneuse
lors du franchissement d'un col,
en instruction au vol de nuit**

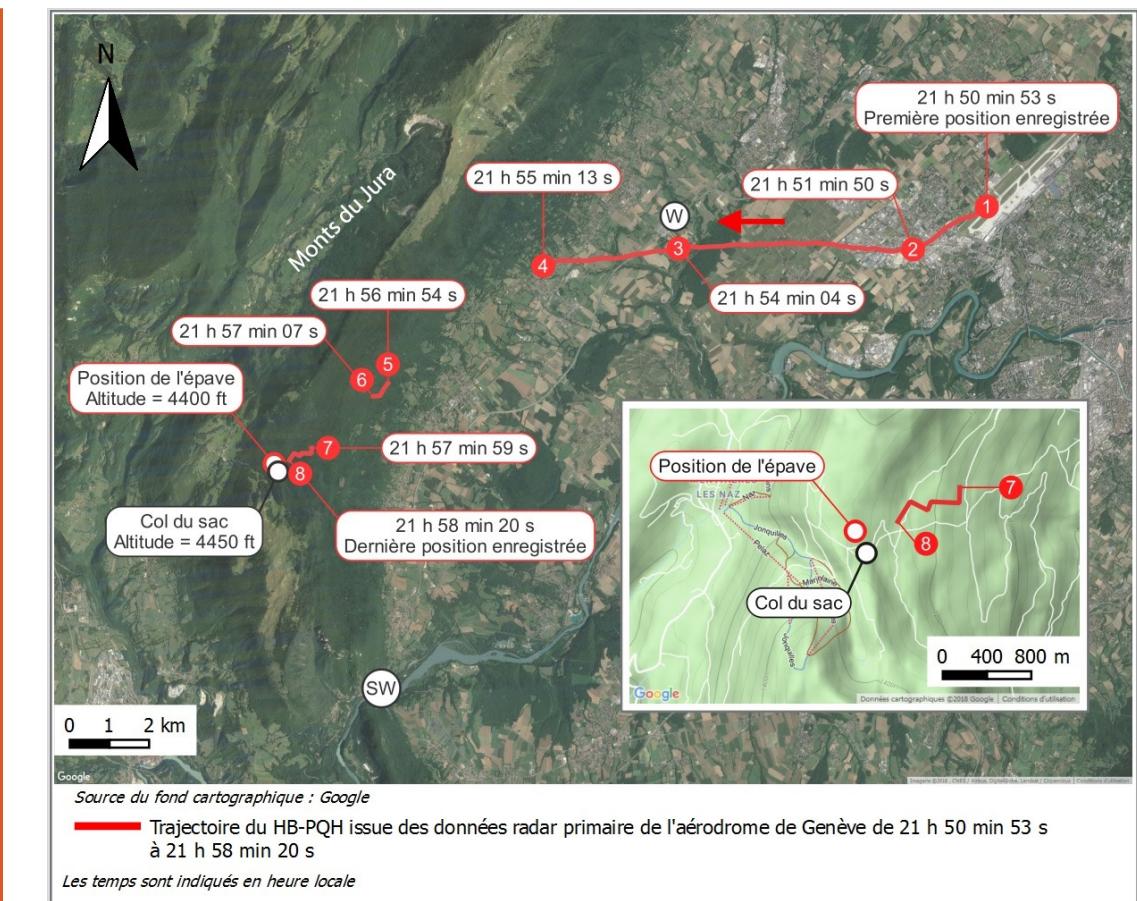
Figure 1 : trajectoire suivie par le HB-PQH

La trace radar montre que l'avion avait après le décollage une route sensiblement à l'ouest, jusqu'à la première perte de détection (point **4** figure 1). La vitesse sol était alors de l'ordre de 100 kt.

L'avion a ensuite été détecté à deux reprises pendant quelques dizaines de secondes alors qu'il longeait le versant est de la montagne en direction du Col du Sac, entre les points **5** et **6** puis entre les points **7** et **8**, à proximité de la position de l'accident. Le temps écoulé entre le décollage et la dernière position enregistrée est de sept minutes et trente secondes environ.
