Accident du Piper PA 28-235 « Cherokee »
immatriculé **HB-PQH**
survenu le 20 juin 2017
à Farges (01)⁽¹⁾

**Collision avec des arbres en région montagneuse
lors du franchissement d'un col,
en instruction au vol de nuit**

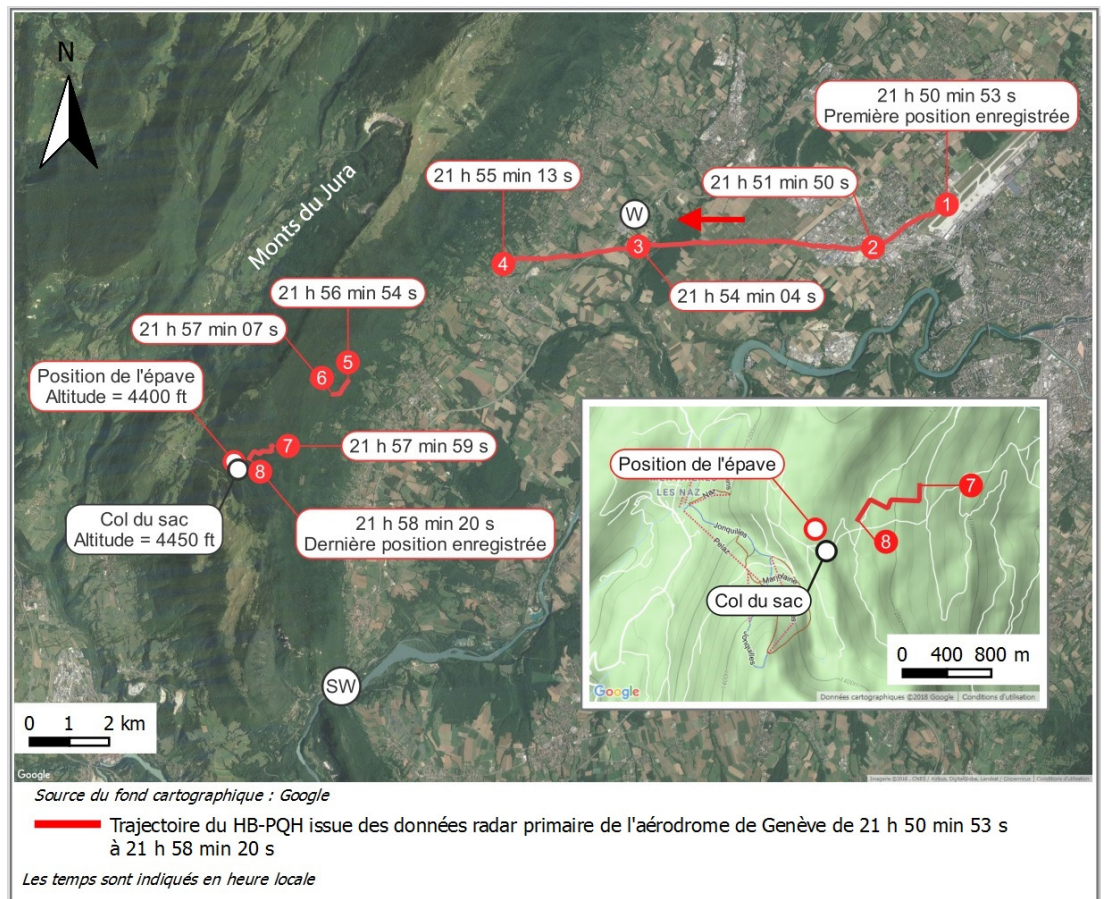
Figure 1 : trajectoire suivie par le HB-PQH

Le pilote, accompagné d'un instructeur, décolle de l'aérodrome de Genève (Suisse) à 21 h 50⁽³⁾ à destination de l'aérodrome de Caen (14) pour un vol d'instruction de navigation en VFR de nuit. Quatre minutes plus tard, alors que l'avion passe à proximité du point de report « W » (point **3** figure 1), à environ 3 300 ft d'altitude, le contrôleur demande au pilote de rappeler passant le point de report « SW ». Le pilote indique au contrôleur qu'il souhaite se diriger plutôt vers les crêtes du Jura. Le contrôleur accepte et lui demande de le rappeler lorsqu'il aura passé les crêtes. Le pilote se dirige alors vers le Col du Sac et poursuit la montée. Au cours de la montée, vers 21 h 58, l'avertisseur de décrochage se déclenche. Le pilote alerte l'instructeur qui reprend les commandes. Ce dernier s'aperçoit qu'ils sont face à la montagne, proche du décrochage. Quelques secondes plus tard, l'avion entre en collision avec des arbres et s'écrase sur le versant est de la montagne. Le pilote et l'instructeur parviennent à évacuer l'avion avant qu'un incendie ne se déclare.

La trace radar montre que l'avion avait après le décollage une route sensiblement à l'ouest, jusqu'à la première perte de détection (point 4 figure 1). La vitesse sol était alors de l'ordre de 100 kt.

L'avion a ensuite été détecté à deux reprises pendant quelques dizaines de secondes alors qu'il longeait le versant est de la montagne en direction du Col du Sac, entre les points 5 et 6 puis entre les points 7 et 8, à proximité de la position de l'accident. Le temps écoulé entre le décollage et la dernière position enregistrée est de sept minutes et trente secondes environ.
