Accident

du Dyn'Aero MCR R-180
immatriculé **F-PFVV**
et du Schempp Hirth Duo Discus
immatriculé **F-CBEC**
survenu le 30 juin 2017
aux Mées (04)

Perte de contrôle de l'avion remorqueur lors de la montée initiale, largage du câble, atterrissement forcé du planeur, en instruction

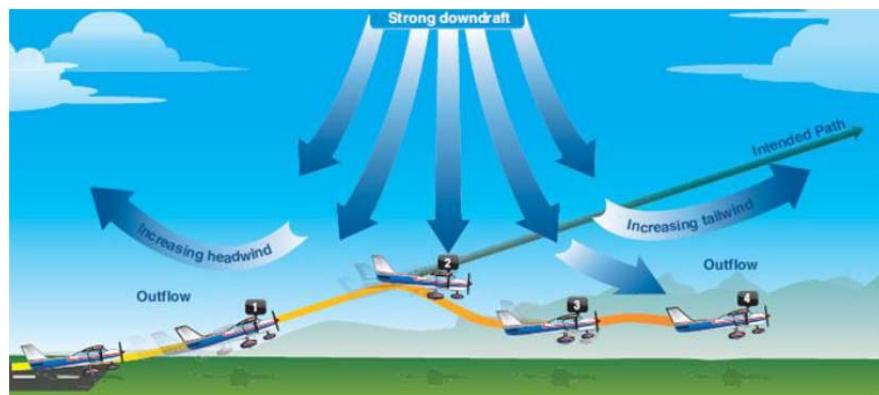
Le cisaillement de vent est une variation rapide de vitesse ou de direction du vent le long de la trajectoire de l'avion.

Sa conséquence directe est de modifier l'intensité et la direction du vent relatif, plus particulièrement son orientation par rapport à l'axe longitudinal de l'avion, donc de la vitesse propre ou vitesse « *air* » et de l'incidence de l'avion.

Effet du cisaillement de vent sur la trajectoire d'un avion au décollage

La perte de contrôle de l'avion est probablement due à un décrochage provoqué par un cisaillement de vent.
