## Accident de l'ULM multiaxe ICP Savannah identifié 01-ACM survenu le 1<sup>er</sup> juillet 2017 à Vaulx-en-Velin (69)

<b>Heure</b>	À 17 h 38 <sup>(1)</sup>
<b>Exploitant</b>	Société Planet'Pilote
<b>Nature du vol</b>	Transport aérien commercial de passager, vol local
<b>Personnes à bord</b>	Pilote et un passager
<b>Conséquences et dommages</b>	Aéronef détruit

### Perte de contrôle en montée après le décollage, déclenchement du parachute de secours, lors d'un vol local à titre onéreux

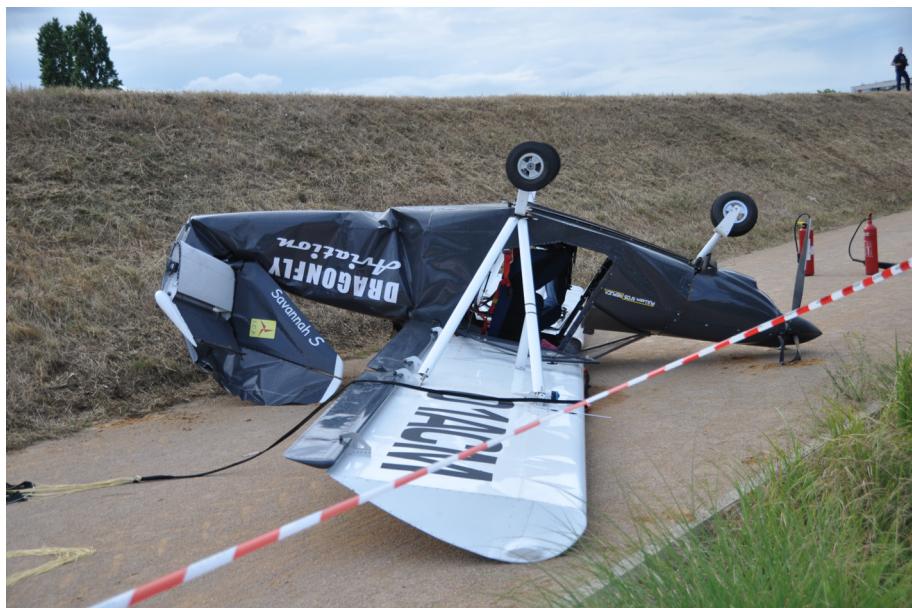
Figure 1 : 01-ACM

L'ULM est entré en contact avec le sol avec une assiette à piquer et une faible énergie. L'ULM a heurté un remblai présentant une forte pente qui l'a fait basculer sur le dos. Il s'est immobilisé en contrebas en bordure d'une route dans une zone fortement urbanisée.

Les dommages importants sur la cellule ont été provoqués par le basculement sur le dos de l'aéronef.

Il a été observé que les volets<sup>(3)</sup> étaient sortis au premier cran et que le compensateur de profondeur était dans une position proche du neutre. Les examens menés par le BEA n'ont pas révélé d'anomalie ou de dysfonctionnement ayant pu contribuer à la perte de contrôle, en particulier sur la commande de profondeur.

Il a été également observé un endommagement du plan horizontal fixe gauche ainsi que du parachute et de ses sangles. Ces dommages sont compatibles avec ceux que pourrait provoquer l'extraction du parachute du côté gauche de l'ULM et vers l'arrière, suivie d'une interaction entre l'empennage et une sangle du parachute lors du déploiement de ce dernier.

Ces dommages suggèrent que l'ULM subissait des changements d'attitudes rapides lorsque le système pyrotechnique du parachute a été activé.

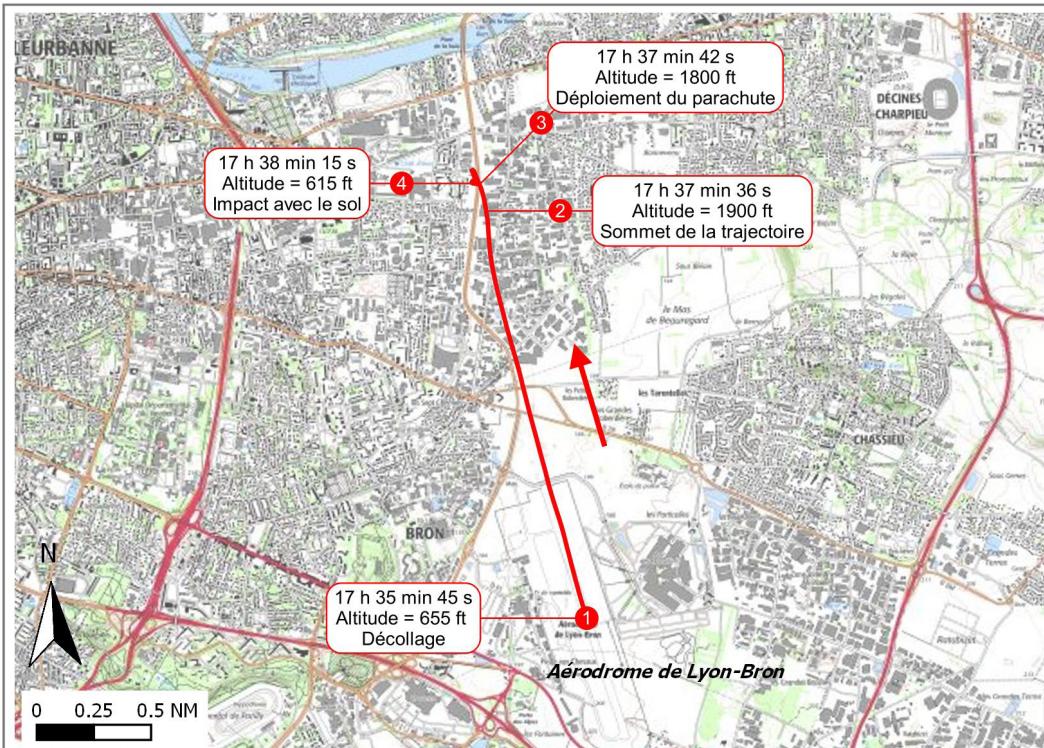
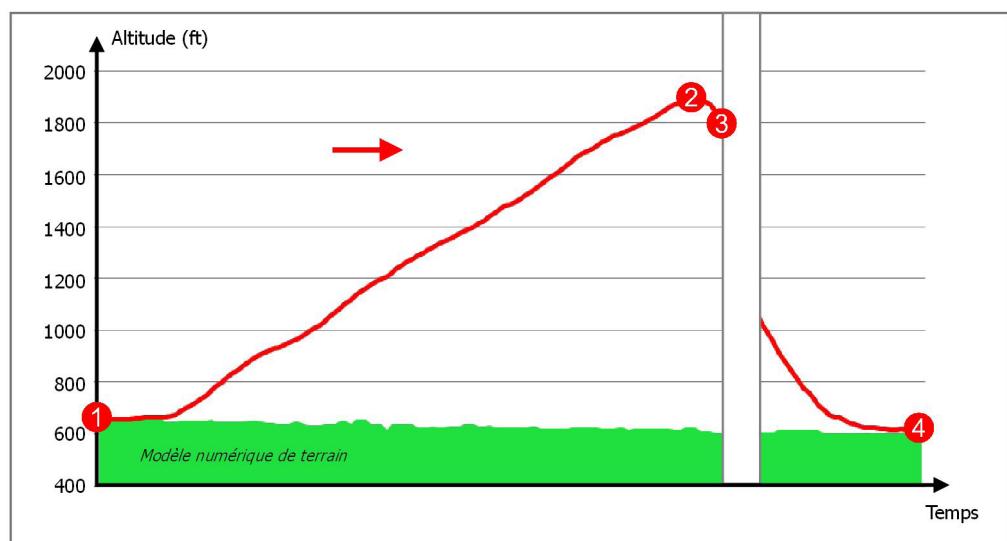
Figure 3 : trajectographie extraite de la caméra

- 17 h 37 min 32 : léger mouvement à cabrer suivi d'une brusque abattée alors que la vitesse réelle sur trajectoire a été calculée<sup>(9)</sup> à 130 km/h +/- 10 km/h.  
*La caméra n'étant pas fixée, l'orientation de l'objectif devient extrêmement instable, ne permettant plus qu'une interprétation limitée de la vidéo. Les informations suivantes ne sont donc données qu'à titre indicatif.*

- 17 h 37 min 42 : déploiement du parachute.
- 17 h 38 min 01 : contact de l'aéronef avec le sol.
- 17 h 38 min 23 : fin de l'enregistrement – extinction de la caméra.

L'enquête n'a pas permis d'établir les causes de l'abattée qui s'est produite soudainement alors que l'ULM était en montée à une vitesse air d'environ 130 km/h et à une hauteur d'environ 1 250 ft.
