Accident du Schweizer 269C immatriculé F-GHAF survenu le 5 juillet 2017 à Bonvilliers (91)

Arrêt du moteur lors d'un exercice de simulation de panne en campagne, basculement à l'issue de l'autorotation, en instruction

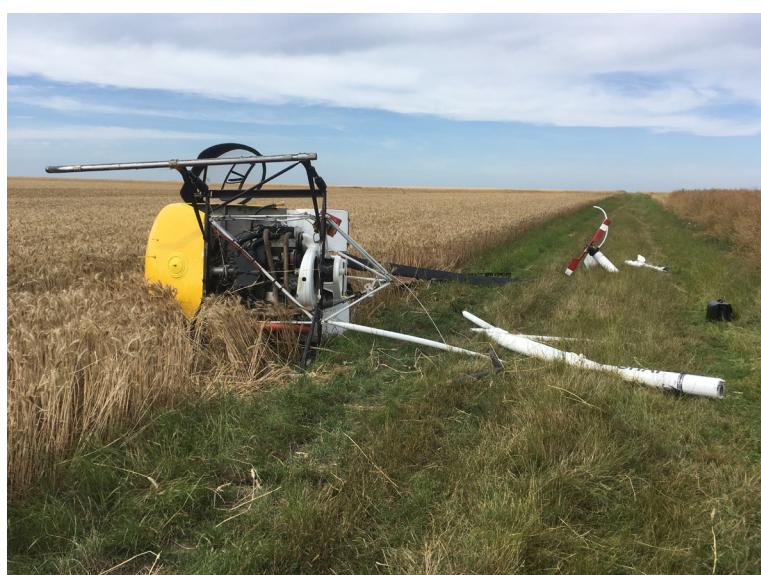
Site de l'accident

L'épave était située en bordure d'un chemin vicinal bordé de champs de blé. L'hélicoptère reposait sur son flanc droit. La poutre de queue était désolidarisée de la cellule et a été retrouvée à quelques mètres de cette dernière.

Les endommagements relevés sont les conséquences du basculement sur le côté au sol. Aucun endommagement préalable à l'accident n'a été relevé.
