Accident d'un ULM multiaxe I.C.P. Savannah VG
identifié **2AEQ**
survenu le 16 juillet 2017
sur la plateforme ULM privée Capo di Fenò (2A)

**Rupture de l'attache des commandes de roulis
puis de tangage, collision avec le sol,
en tractage de banderole**

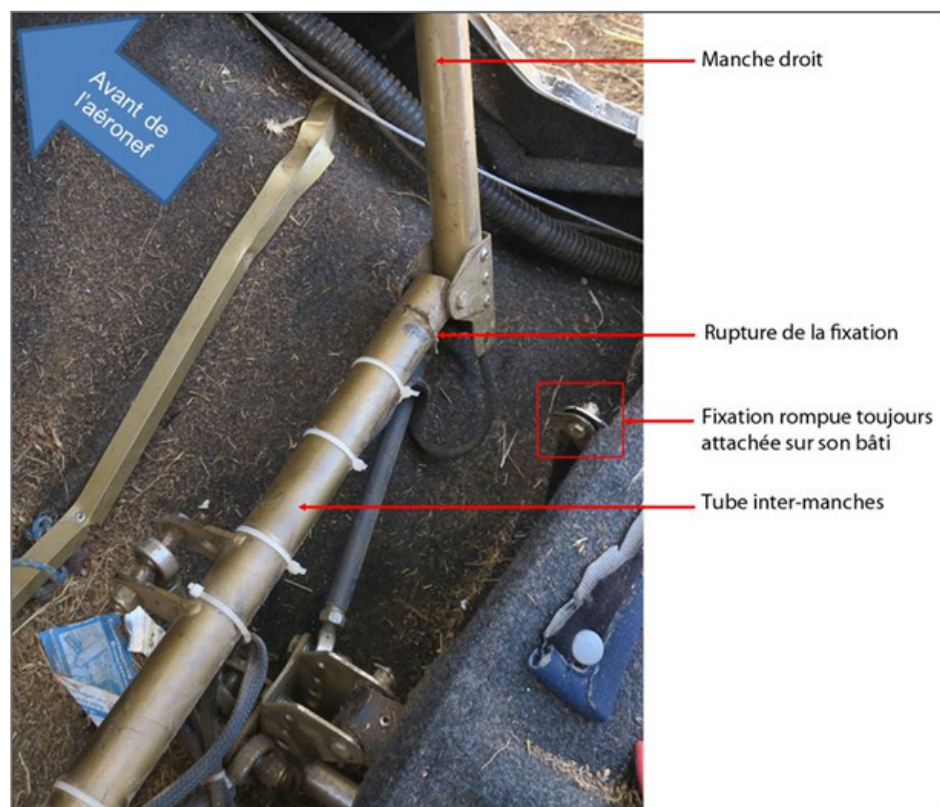
- ❑ Les liaisons par rivets entre la bielle de commande et les gouvernes de gauchissement sont arrachées. Ces dommages sont consécutifs à l'impact avec le sol.
- ❑ Le vérin de commande des flaperons est rompu. Le faciès de rupture montre que celle-ci est consécutive à l'impact avec le sol.
- ❑ Les deux fixations du système de double-commande sur le bâti sont retrouvées rompues (voir figure 2). Ces deux fixations montrent des caractéristiques de rupture en fatigue.

Sur l'axe de tangage, l'unique discontinuité se trouve au niveau de la rupture des fixations du système de double-commande.

Figure 2 : rupture des fixations du manche double, côté droit

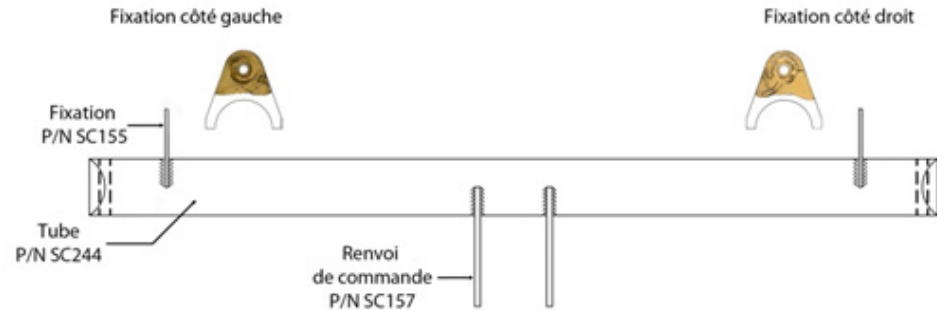
Figure 3 : tube inter-manches et ses deux fixations rompues

L'examen visuel a permis de mettre en évidence la localisation similaire des deux faciès de rupture sur les deux fixations⁽⁶⁾, gauche et droite. Pour chaque fixation, une partie du faciès de rupture semble être située au niveau des pieds de cordon de soudure côté fixation.

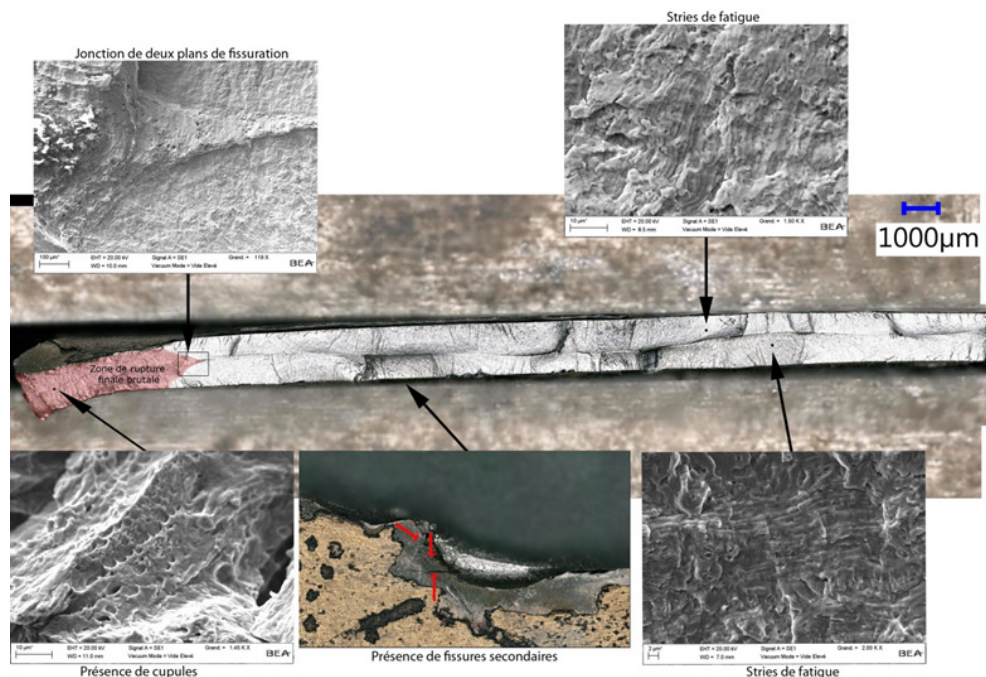
Pour chaque fixation, l'analyse fractographique du faciès de rupture a montré (voir figure 4) :

- ❑ la présence de multiples lunules de fatigue ayant leurs origines en surfaces extérieures de la fixation. De multiples fronts de propagation de ces lunules se rejoignent approximativement à mi-épaisseur, indiquant que l'initiation et la propagation des fissurations en fatigue se sont probablement opérées sous une sollicitation principale cyclique de type flexion alternée quasi symétrique ;
- ❑ une zone de rupture finale brutale très réduite en comparaison aux zones de fatigue. Ceci indique que la contrainte moyenne de la sollicitation était faible ;
- ❑ la présence de fissures secondaires sur le flanc du faciès de rupture.

Figure 4 : examen fractographique du faciès de rupture de la fixation gauche

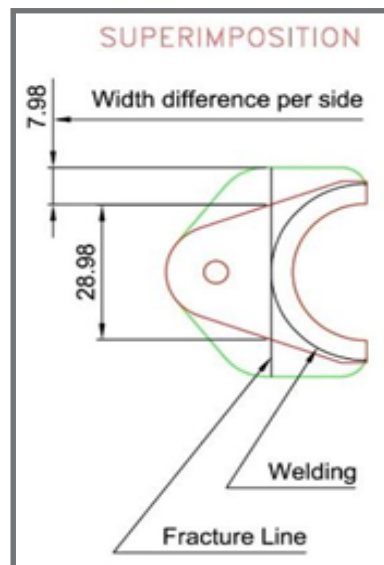
Figure 5 : extrait document I.C.P. srl

À la suite de l'accident, le constructeur a envisagé une inspection visuelle des fixations du système optionnel de double-commande. La découverte de fissures, non facilement détectables par ressuage, sur les fixations du système prélevé sur un autre Savannah a conduit le constructeur à publier un bulletin service obligatoire le 19 septembre 2017. Ce bulletin service (SB028 révision 1) impose le remplacement du tube inter-manche par un nouveau modèle possédant des fixations plus épaisses (2 mm au lieu de 1,5 mm) et plus larges. La figure ci-dessous montre la superposition des anciennes fixations (SC155, en rouge) et des nouvelles (SC155A, en vert).

Le 14 février 2018, le constructeur a publié la révision 3 du bulletin service, imposant, en supplément, le remplacement du système avec nouvelles attaches (SC155A) toutes les 600 heures, ce qui revient à limiter la durée de vie de cette pièce qui n'en disposait pas initialement.
