Incident grave de l'Airbus A340-313 immatriculé F-GLZO survenu le 19 août 2017 à Bogota El Dorado (Colombie)

Heure	À 01 h 16 ⁽¹⁾
Exploitant	Air France
Nature du vol	Transport aérien commercial
Personnes à bord	Commandant de bord (PM), copilote 1 (PF), copilote 2 (renfort), 7 PNC, 219 passagers

Cisaillement de vent lors de la rotation au décollage

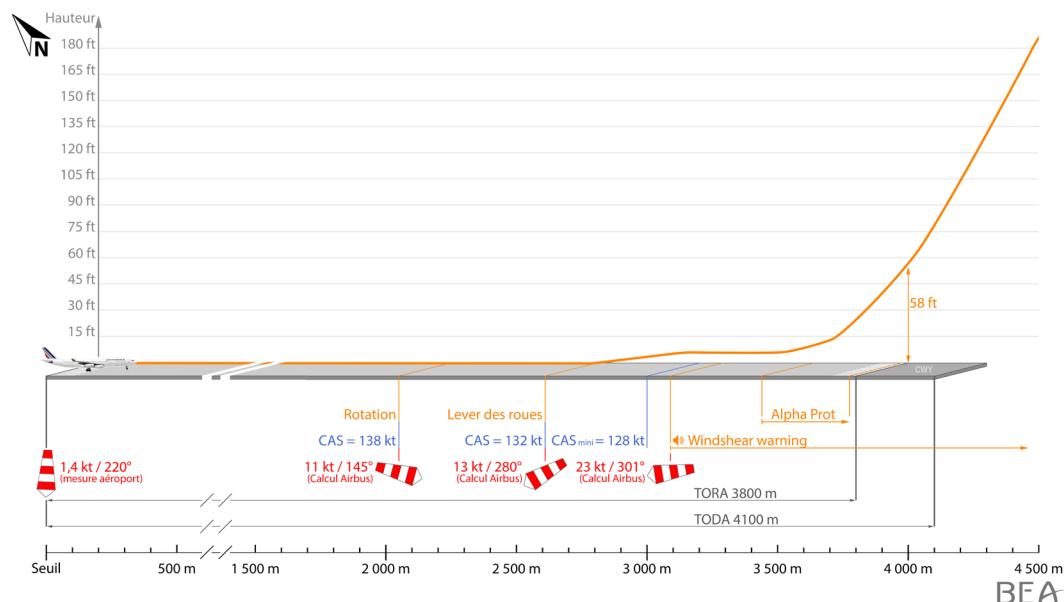
Figure 1 : trajectoire du F-GLZO

À 138 kt, la rotation est initiée par le PF avec une action au manche d'environ ¾ de débattement. Entre le début de la rotation et l'instant où le train principal quitte le sol, le vent longitudinal passe de 11 kt de face à 12 kt arrière et la vitesse conventionnelle diminue de 6 kt.

Après le lever des roues, le vent arrière continue de se renforcer et atteint 25 kt. Le vent selon l'axe vertical de l'avion se renforce également et atteint 4 kt vers le bas. L'assiette reste comprise entre 11° et 13° et la vitesse conventionnelle diminue jusqu'à atteindre un minimum de 128 kt.

À cet instant, soit six secondes après que l'avion a quitté le sol, un cisaillement de vent⁽⁷⁾ est détecté par le FMGEC⁽⁸⁾, ce qui entraîne l'apparition pendant quinze secondes d'un message réactif « *WINDSHEAR* » rouge au Primary Flight Display (PFD) et l'alarme audio « *WINDSHEAR* » répétée trois fois. La vitesse conventionnelle est alors de 128 kt, soit 13 kt en-deçà de la vitesse minimale sélectionnable (VLS). La hauteur reste stable à environ 5 ft tandis que le PF applique un ordre au manche à cabrer et que l'assiette est de 13°. L'équipage laisse les manettes de poussée dans le cran TOGA et ne change pas la configuration de l'avion. L'incidence augmente jusqu'à l'activation de la protection en incidence « *Alpha Prot* »⁽⁹⁾.

Vingt-et-une secondes après le lever des roues, l'alarme WINDSHEAR s'arrête. La hauteur est alors de 193 ft, l'assiette est de 13° en diminution. Cinq secondes plus tard, à une hauteur de 258 ft, la vitesse conventionnelle atteint V2⁽¹⁰⁾ soit 145 kt.

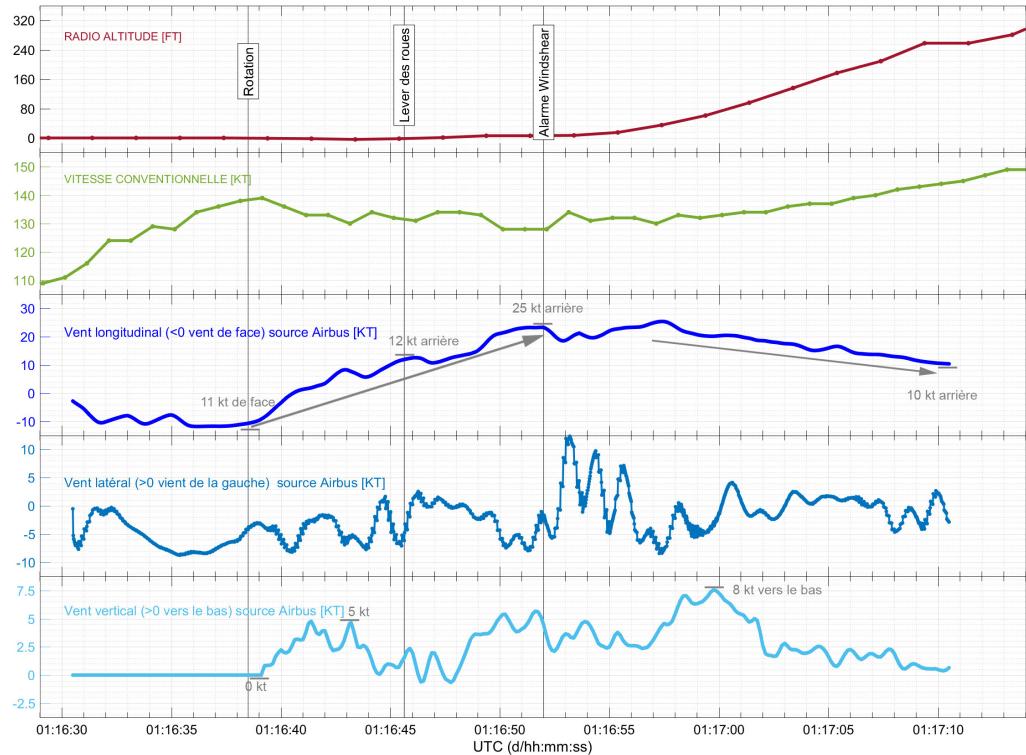
Figure 2 : vent calculé

Pendant le roulement au décollage, entre 01 h 16 min 39 et 01 h 16 min 45, le vent longitudinal passe de 9 kt de face à 12 kt arrière. Le vent vertical augmente de 0 kt à un maximum de 5 kt vers le bas.

Après le lever des roues à 01 h 16 min 45, le vent longitudinal continue d'augmenter jusqu'à atteindre un maximum de 25 kt arrière douze secondes plus tard. Le vent vertical reste principalement orienté vers le bas, avec une vitesse de 4 kt environ. Le vent latéral varie rapidement entre 8 kt de la droite et 13 kt de la gauche.

À partir de 01 h 16 min 57, soit douze secondes après le lever des roues, le vent longitudinal diminue de 25 kt arrière à 10 kt arrière dans une période de treize secondes. Le vent vertical atteint un maximum de 8 kt vers le bas avant de diminuer à 0 kt. Le vent latéral se réduit également.

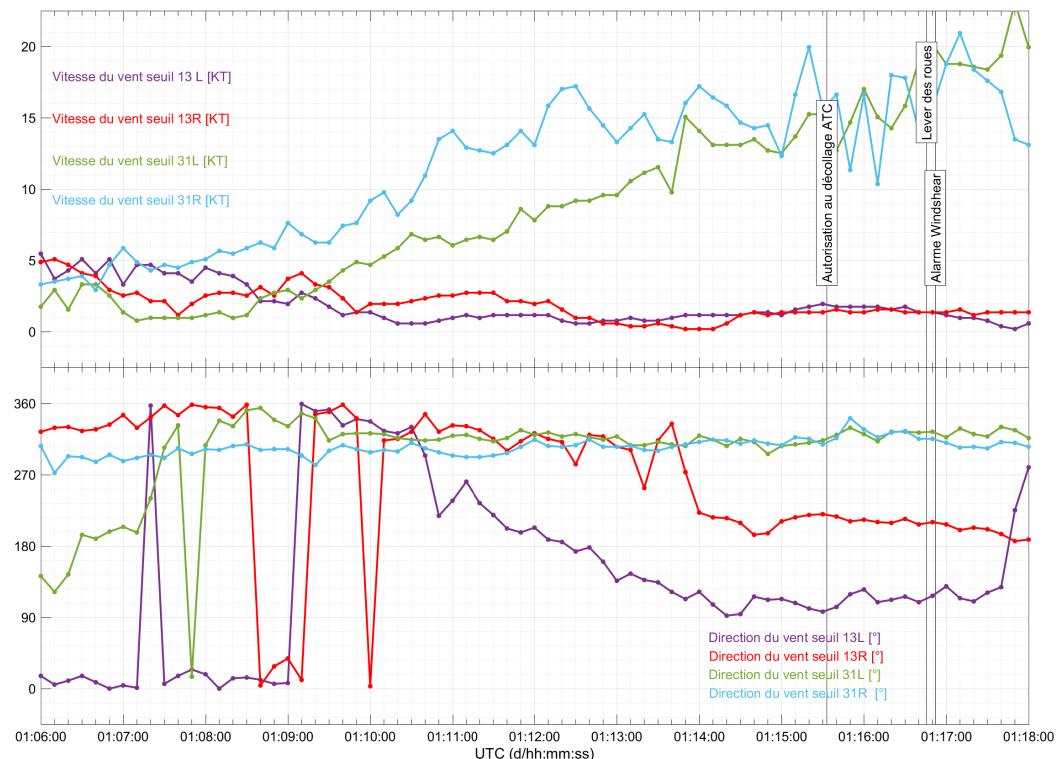
Figure 3 : vent aux quatre QFU dans les dix minutes avant le décollage

L'aéroport est équipé d'anémomètres à chacun des quatre seuils de piste qui mesurent le vent instantané toutes les dix secondes. Les données de vent enregistrées par ces anémomètres dans les dix minutes précédant le décollage montrent des écarts à la fois en terme de vitesse et de direction, entre les seuils 13 d'une part et les seuils 31 d'autre part (Figure 3). Pour la piste 13R, en rouge sur le graphe, la vitesse du vent est stable autour de 2 kt et sa direction varie du 360° au 210°.

Les différences en termes de direction et d'intensité entre les quatre seuils de piste se maintiennent pendant environ treize minutes couvrant la période du décollage. Des différences de cet ordre pourraient alerter les équipages et les contrôleurs sur la présence possible d'un cisaillement de vent.

- **les autorités colombiennes de l'aviation civile (Unidad Administrativa Especial de Aeronáutica Civil) s'assurent qu'une procédure est mise en place par l'organisme en charge du contrôle aérien à Bogota visant à fournir aux équipages, dans les autorisations au décollage, le vent mesuré aux deux seuils de la piste en service lorsque la situation météorologique est favorable à l'apparition de cisaillement de vent (en particulier en cas de présence d'orages, de cumulus bourgeonnants ou de cumulonimbus à proximité de l'aéroport) et que l'information aéronautique de l'aéroport de Bogota avertisse les exploitants du risque associé à ces situations particulières.**

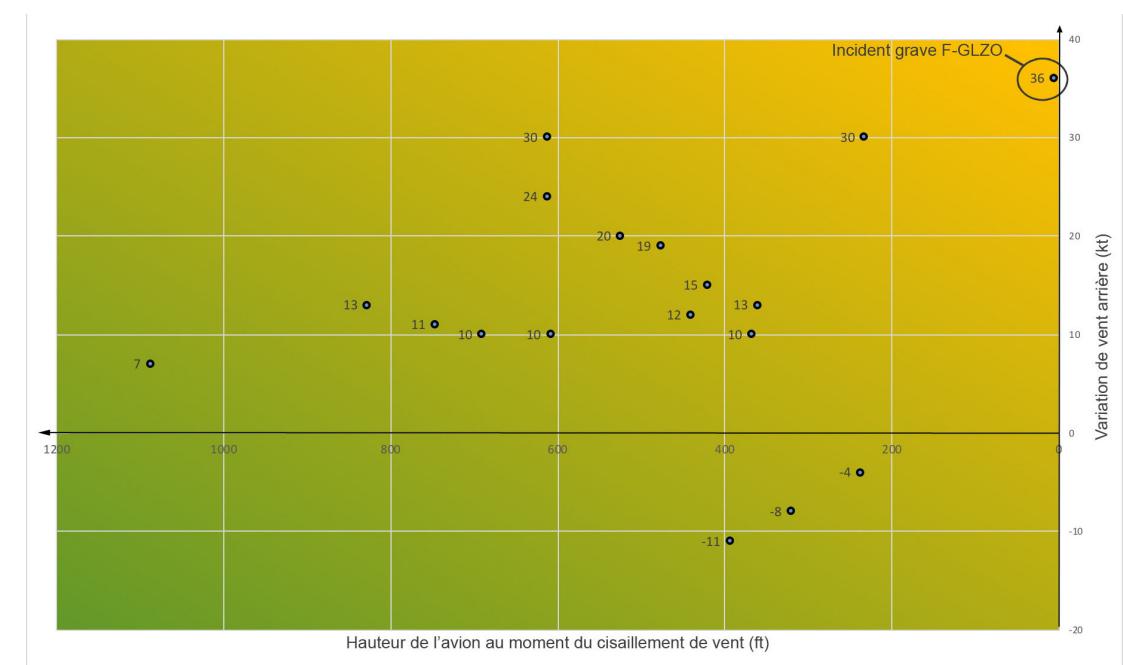
Figure 6 : répartition des cisaillements de vent par hauteur sol et par intensité

- Organisme de contrôle aérien de l'aéroport de Bogota :
D'après les informations fournies par le GRIAA, il n'y a pas de statistiques disponibles sur le nombre de cisaillements de vent par an à Bogota ni d'équipement ou de procédure spécifique pour la détection et la gestion de ces phénomènes.
- Statistiques Air France :
D'après les données d'analyse de vol d'Air France, il y a eu 21 cisaillements de vent au décollage ou en montée initiale sur l'ensemble des aéroports desservis, toutes flottes confondues, entre le 1^{er} janvier 2015 et le 19 août 2017, soit environ 1 pour 33 milliers de vols (Figure 6). Le cisaillement de vent subi le jour de l'événement est à la fois le plus fort en termes de variation de vent arrière et celui survenu à la hauteur la plus faible.
