Accident de l'ULM COLOMBAN MC30 « Luciole »,
train classique
identifié **31TM**
survenu le 5 octobre 2017
à Toulouse Lasbordes (31)

**Sortie latérale de piste lors du roulement
au décollage, basculement sur le dos**

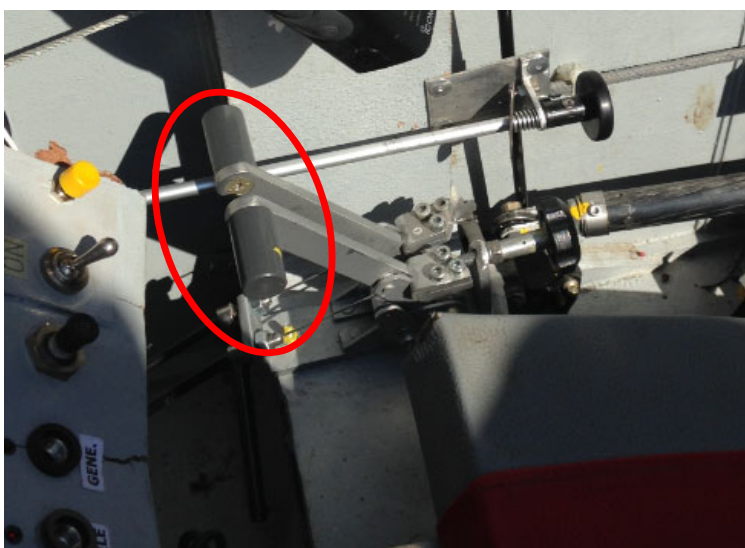
Figure1 : manettes de freinage en position « relâchée »

Les deux manettes noires situées à droite (voir Figure 1) sont utilisées pour le freinage de l'aéronef. Elles sont indépendantes. Celle de gauche sert pour le freinage de la roue gauche, l'autre pour le freinage de la roue droite.

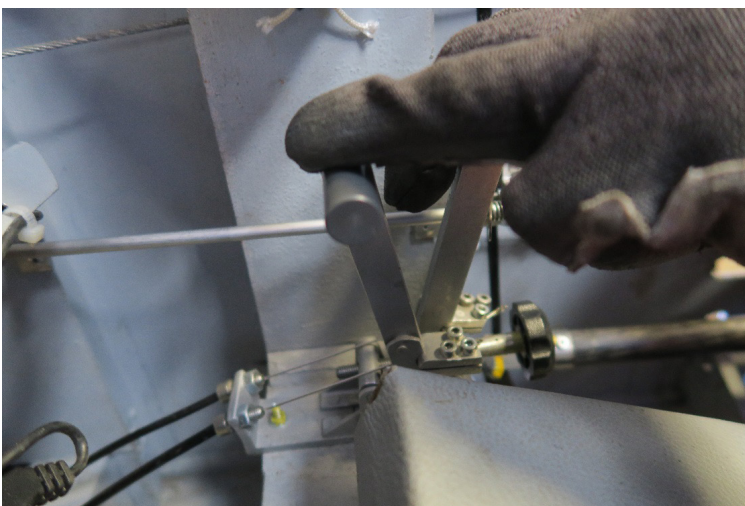
- ❑ aucune anomalie sur les commandes de vol n'a été constatée ;
- ❑ la bougie gauche présentait une coloration noirâtre signe d'un mélange trop riche ;
- ❑ le ressort de rappel du starter carburateur n'était pas accroché à son point d'attache fixe. Cette situation a pu provoquer une position anormale du papillon et donc un mélange trop riche. Moteur chaud, cet enrichissement excessif a pu engendrer une perte de puissance lors de la montée en puissance au décollage ;
- ❑ à déplacement égal, la manette gauche entraîne le freinage de la roue gauche bien avant celui de la roue droite, ce qui a pu provoquer un freinage dissymétrique.

Le début d'efficacité du freinage est constaté sur les roues gauche et droite lorsque les manettes de freins sont dans la position suivante :

Figure 2 : position des manettes de freinage pour un début d'efficacité

Il n'a pas été possible de savoir si le pilote était habitué à la dissymétrie de freinage et si cette dissymétrie avait pu l'empêcher de maintenir l'axe de décollage. En revanche l'état de santé du pilote et les résultats de l'autopsie sont compatibles avec un malaise.
