Accident de l'ULM multiaxe Funk FK12 Comet S1 identifié 11-IJ survenu le 8 octobre 2017 à Nogaro (32)

Heure	Vers 14 h10 ⁽¹⁾
Exploitant	Privé
Nature du vol	Aviation générale, convenance personnelle, voyage
Personnes à bord	Pilote et un passager
Conséquences et dommages	Pilote et passager décédés, ULM détruit

Décrochage lors d'une manœuvre à forte inclinaison et faible hauteur peu après le décollage, collision avec le sol, incendie

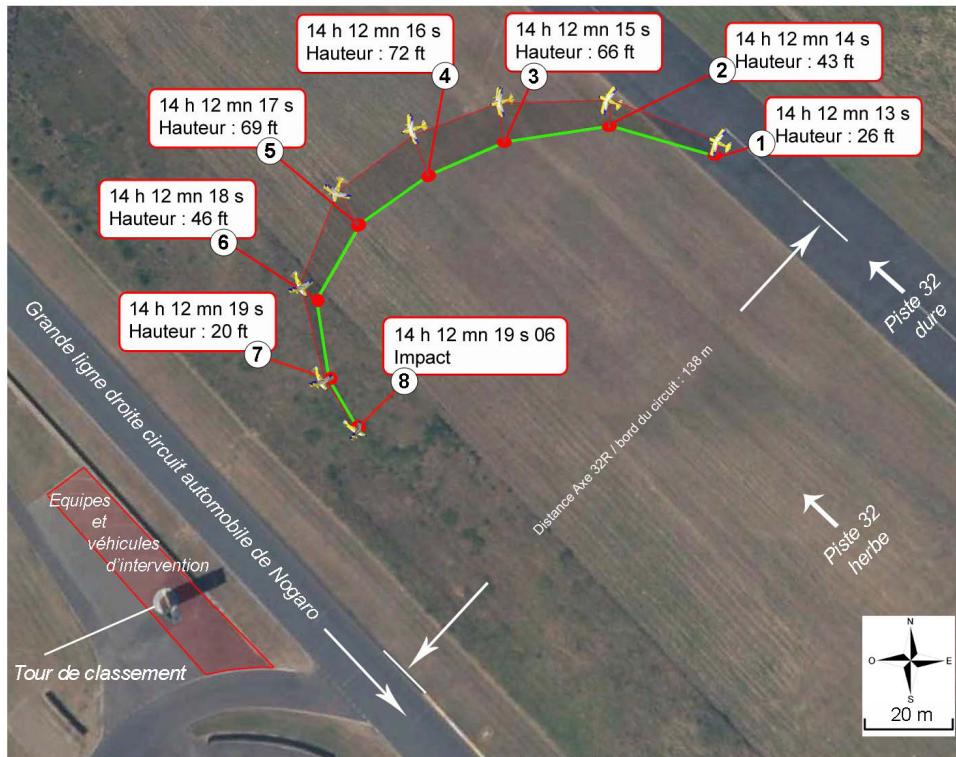
Plusieurs photographies et vidéos ont permis de reconstituer la trajectoire de l'ULM.

L'exploitation de la trajectoire calculée du 11-IJ permet ainsi de noter les points suivants :

- le décollage est effectué avec les volets rentrés⁽²⁾ ;
- le virage est débuté dès le lever des roues, avec une inclinaison à gauche en augmentation rapide, une assiette initiale d'environ 20° et un taux de montée d'environ 1 300 ft/min ;

- il y a environ huit secondes entre le lever des roues et la collision avec le sol ;
- la vitesse horizontale de l'ULM en début de trajectoire est d'environ 110 km/h, en diminution ensuite vers 80 km/h maintenus jusqu'à la collision avec le sol ;

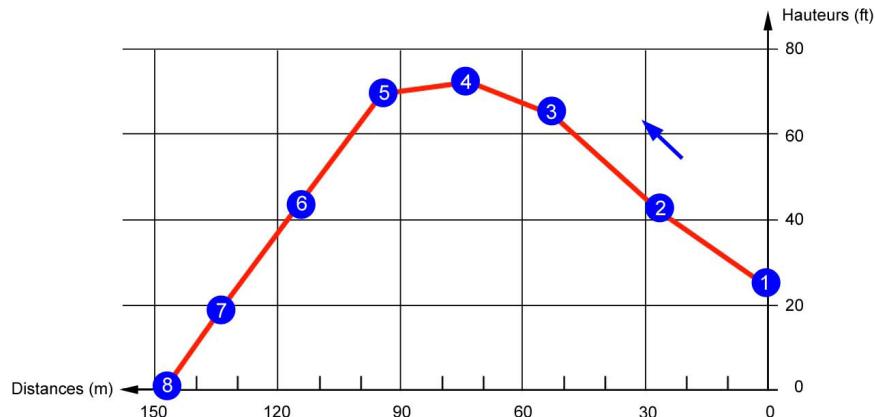
Trajectoire dans le plan vertical
Les hauteurs sont indiquées par rapport au Point de Référence de l'Aérodrome de Nogaro (ARP)

- la trajectoire ne dépasse jamais 75 ft de hauteur, l'inclinaison au point le plus haut de la trajectoire est d'environ 50° ;
- environ trois secondes après le lever des roues, l'incidence dépasse l'incidence de décrochage du FK12⁽³⁾ ;

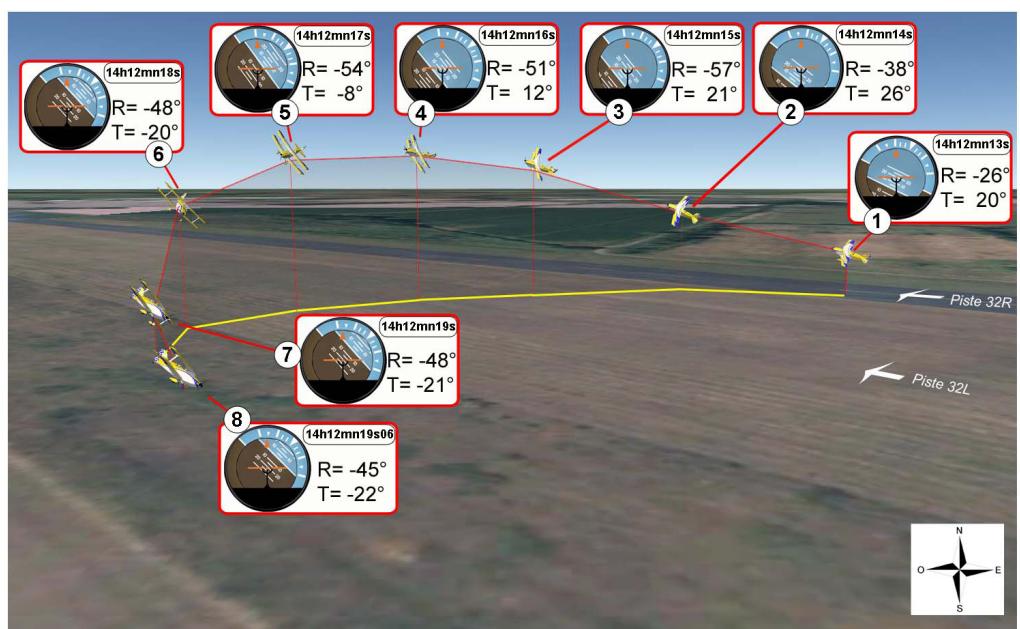
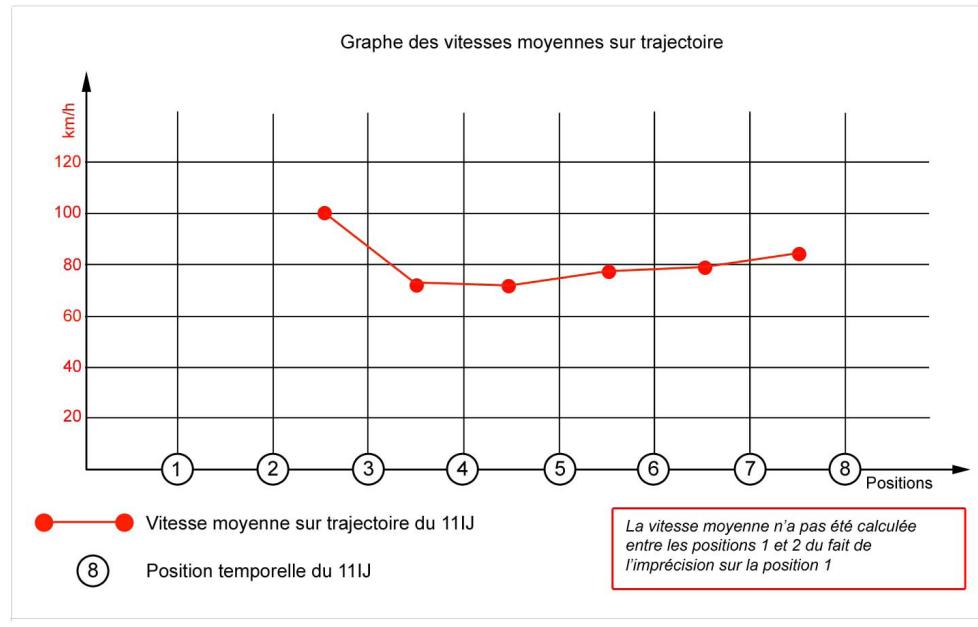
R= -26° Valeur du roulis par rapport à l'horizon (roulis négatif à gauche)

T= 20° Valeur du tangage par rapport à l'horizon (tangage négatif à piquer)

- L'ULM entre en collision avec le sol avec une vitesse horizontale d'environ 80 km/h, une assiette à piquer de 20° et une inclinaison d'environ 45° ;
- le moteur était en rotation au moment de l'impact ;

- sur la fin de la trajectoire, les commandes de vol sont braquées dans le sens de sortie de virage.
