Incident grave de l'EMBRAER ERJ190 - 100LR immatriculé CS-TPV survenu le 6 novembre 2017 à Nice Côte d'Azur (06)

Interruption du roulement au décollage sur une voie de circulation de nuit

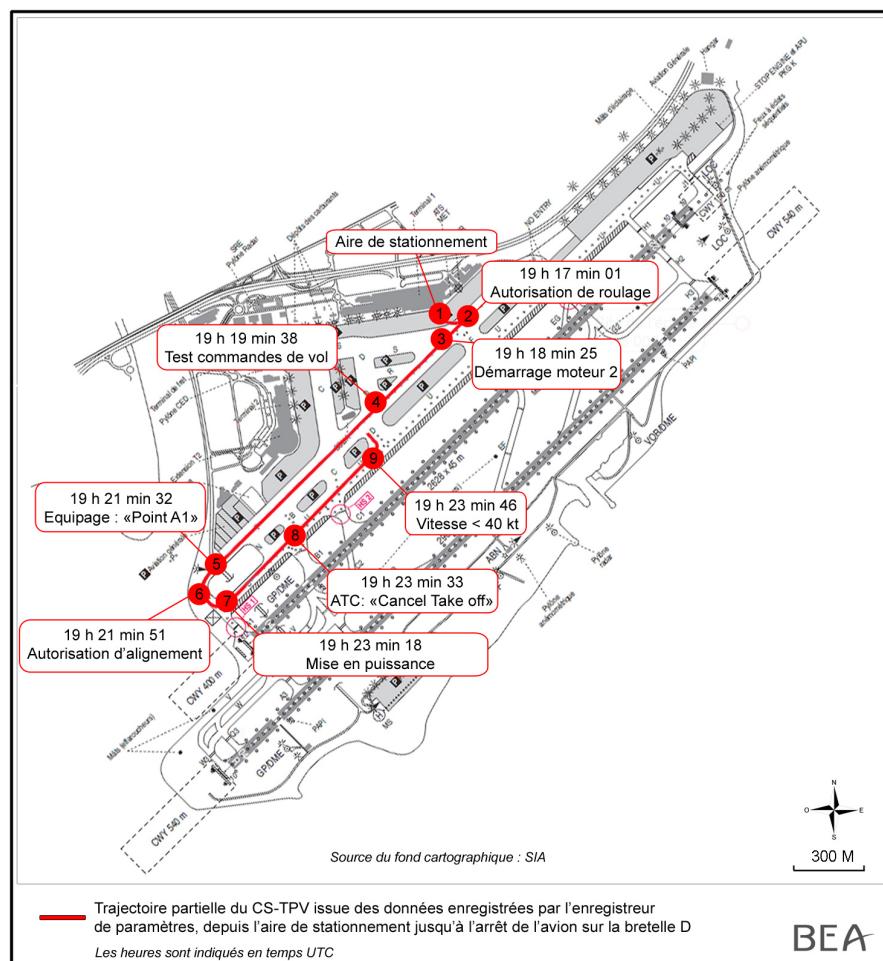
L'équipage quitte, avec plus d'une heure de retard sur l'horaire prévu, l'aire de stationnement 10B (cf. ¹ figure 1) par un repoussage face à l'ouest proposé par le contrôleur sur la voie de circulation T, pour un vol à destination de Lisbonne. Le commandant de bord est PF et le copilote est PM.

Le contrôleur SOL autorise l'équipage à rouler via les voies de circulation T et A ² et à maintenir au point d'attente A1 en vue d'un décollage en piste 04L. L'équipage collationne le cheminement mais pas le maintien au point d'attente. Une minute plus tard, à la demande de l'équipage, le contrôleur SOL confirme le cheminement de roulage.

Alors que l'avion approche le point ⁵, l'équipage indique être au point d'attente A1 et prêt au départ. Le contrôleur SOL lui demande de contacter le contrôleur Tour. L'avion est alors sur la voie de circulation T, au niveau du panneau de signalisation indiquant la voie de circulation A à gauche, soit à 350 m en amont du point d'attente A1.

L'équipage contacte le contrôleur Tour en indiquant être au point d'attente A1 pour la piste 04L, prêt au départ. Le contrôleur Tour l'autorise à s'aligner en piste 04L⁽⁴⁾ en annonçant « *line up four left* ». L'équipage collationne l'alignement pour la piste 04L. L'avion est alors au milieu du virage depuis la voie de circulation T vers la voie de circulation A ⁶.

Quarante secondes plus tard, le contrôleur Tour autorise l'équipage à s'aligner et décoller depuis la piste 04L. L'avion est alors sur la voie de circulation U **7**. Le contrôleur réitère l'autorisation dix secondes plus tard et précise de décoller rapidement. L'équipage demande « *stand by please* ». Le contrôleur Tour lui demande alors de maintenir au point d'attente A1. L'équipage répond qu'il est sur la piste, sans utiliser le mot « *negative* » tel que prévu par la phraséologie standard. Le contrôleur répond « *OK* » et lui demande alors de le contacter quand il sera prêt.

Lorsque l'équipage indique qu'il est prêt, le contrôleur Tour l'autorise à s'aligner et décoller rapidement de la piste 04L **(5)**. L'équipage collationne l'autorisation de décollage et commence le décollage. Environ vingt secondes plus tard **8**, le contrôleur Tour lui demande d'arrêter immédiatement le décollage car il est sur la voie de circulation. L'avion a parcouru environ 550 m depuis la mise en puissance et la vitesse de l'avion est alors supérieure à 85 kt **(6)**. L'équipage interrompt le décollage. La vitesse atteint un maximum de 94 kt. L'avion décélère et s'arrête au niveau de la voie de circulation D, après avoir parcouru 922 m depuis la mise en puissance.

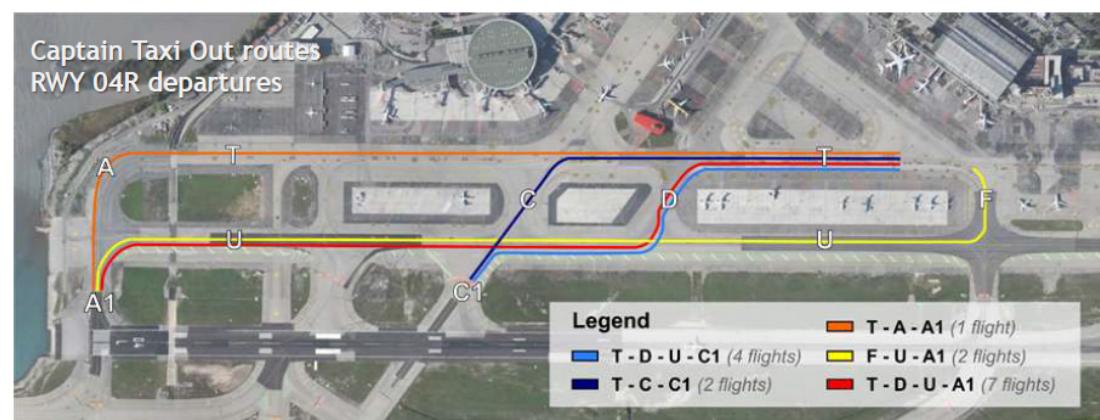
Figure 2 : cheminements précédemment utilisés par le commandant de bord

Depuis qu'il est commandant de bord, et donc PF lors du roulage (cf. § 2.7.2), il avait effectué vingt rotations à Nice dont au moins seize d'entre elles avaient fait l'objet d'un décollage en piste 04R. Parmi ces décollages de la piste 04R, il n'avait cheminé sur la voie de circulation T jusqu'à la voie de circulation A qu'une seule fois, de nuit, en août 2016, lors du vol le plus ancien.

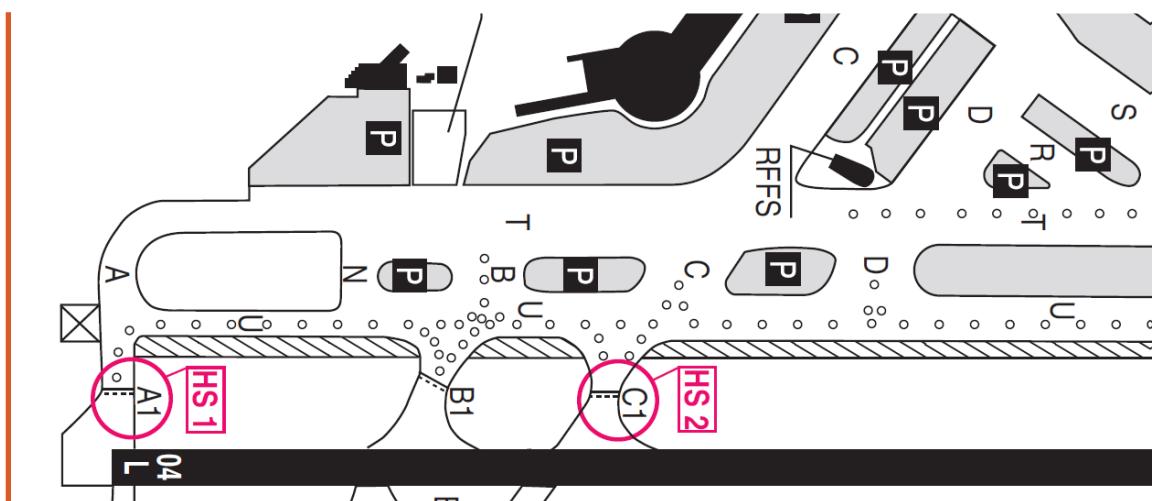
Figure 3 : balisage lumineux des voies de circulation

À partir de l'intersection avec la voie de circulation D et jusqu'à l'intersection avec la voie de circulation U, les voies de circulation T et A n'ont pas de balisage lumineux axial vert mais un balisage lumineux latéral bleu omnidirectionnel. Ces différences sont affichées sur la carte ci-après :

Le balisage de ces voies de circulation et les panneaux de signalisation sont conformes aux exigences de certification des aérodromes. Entre autres, un panneau de signalisation sur la voie de circulation A indiquait l'identification de la voie et la direction de la voie de circulation U sur la gauche.

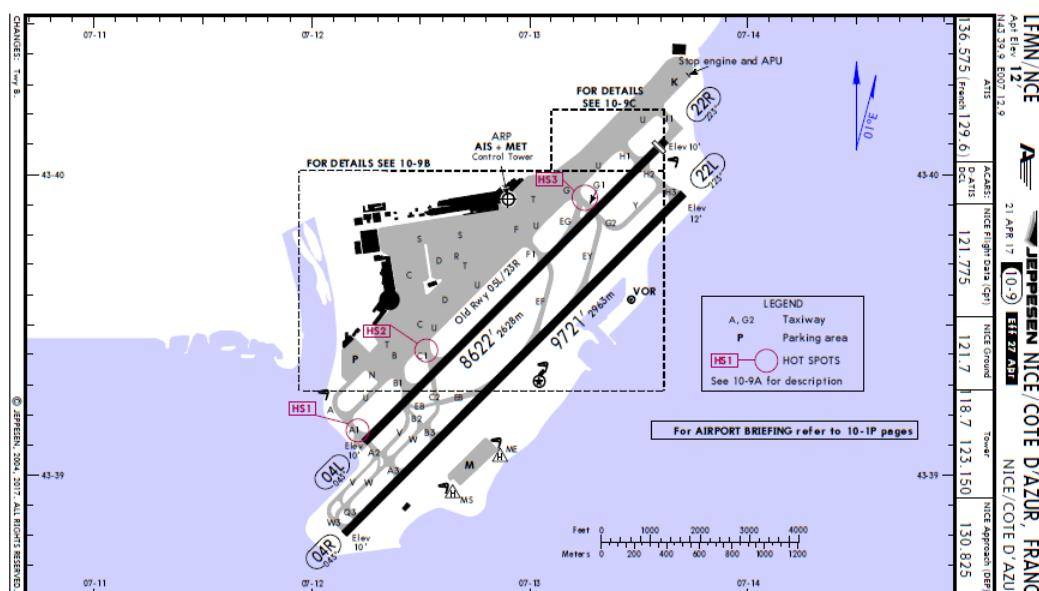
Figure 4 : carte Jeppesen

Sur la carte Jeppesen, utilisée par l'équipage, les voies de circulation sont identifiées. Le fait que la voie de circulation U est constituée d'une ancienne piste 05L/23R y est mentionné.
