Accident de l'ULM multiaxe FK14 Polaris type Le Mans identifié 57BMY

survenu le 14 novembre 2017
au lieu-dit du Trou bleu d'Oundjo, Voh (Nouvelle-Calédonie)

Perte de contrôle lors d'une manœuvre acrobatique, collision avec la surface de l'eau lors d'un vol local à titre onéreux

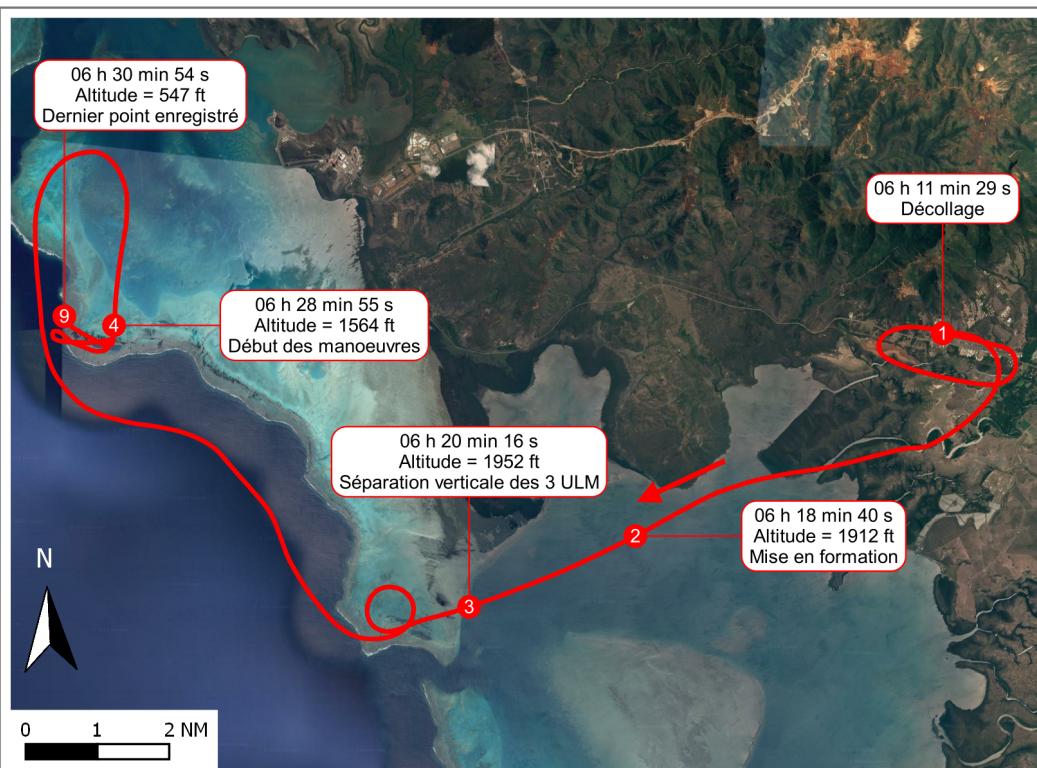
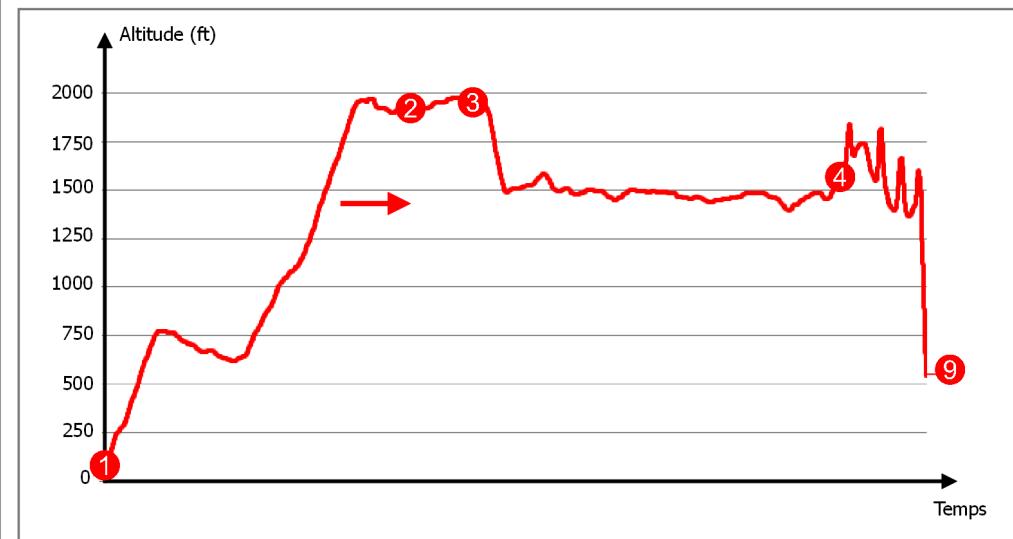
Figure 1 : trajectoire du vol du 57BMY

Le pilote, accompagné d'un passager, décolle en premier à 6 h 11 (point❶ de la figure 1) à bord du 57BMY. Il est suivi par le chef pilote de la société à bord d'un Alpha Trainer et par un troisième pilote à bord d'un Syncro 912, tous deux accompagnés d'un passager.

Les trois pilotes se retrouvent à 6 h 18 (point❷ de la figure 1) pour un vol en formation à environ 1 900 ft au-dessus de la passe de Foué. Arrivés aux alentours du point touristique du Trou Bleu d'Oundjo, ils se séparent verticalement de 500 ft (point❸ de la figure 1), le 57BMY étant le plus bas.

Peu avant 6 h 30, à 1 500 ft au-dessus du Trou Bleu, le pilote du 57BMY annonce aux pilotes des autres aéronefs qu'il commence les « exercices » (point❹ de la figure 1). Après la réalisation de trois manœuvres (points❺, ❻ et ❽ de la figure 2), il indique à la fréquence qu'il effectue son dernier virage avant de prendre la direction du prochain point touristique.

Trajectoire du 57BMY extraite du Dynon D700 du décollage jusqu'au dernier point enregistré

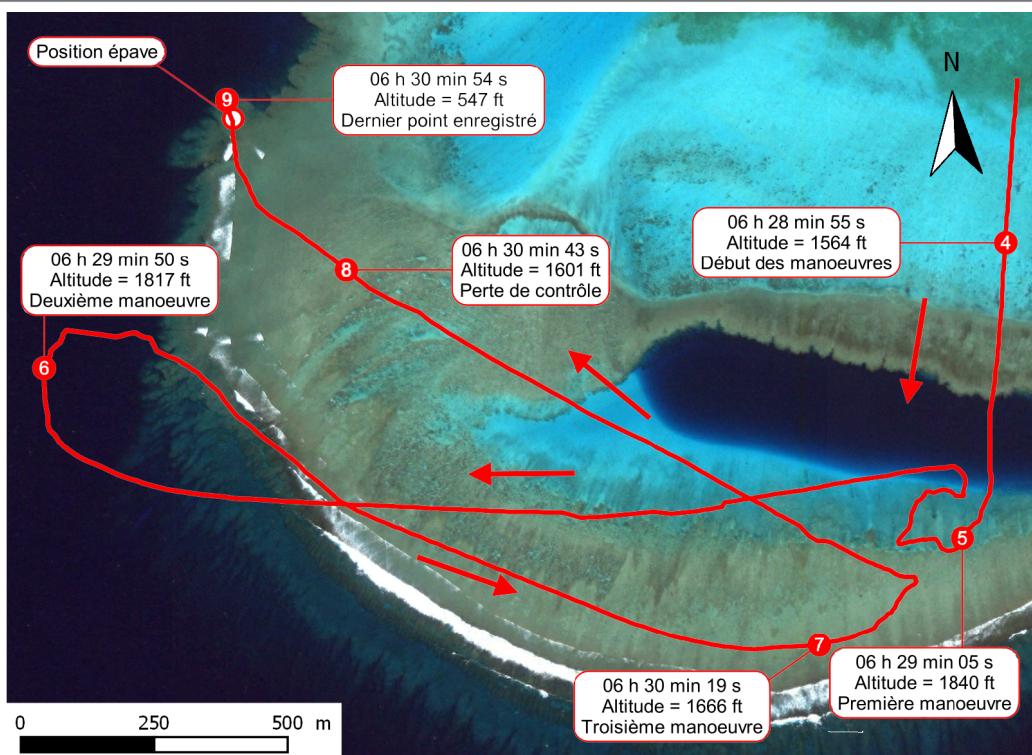
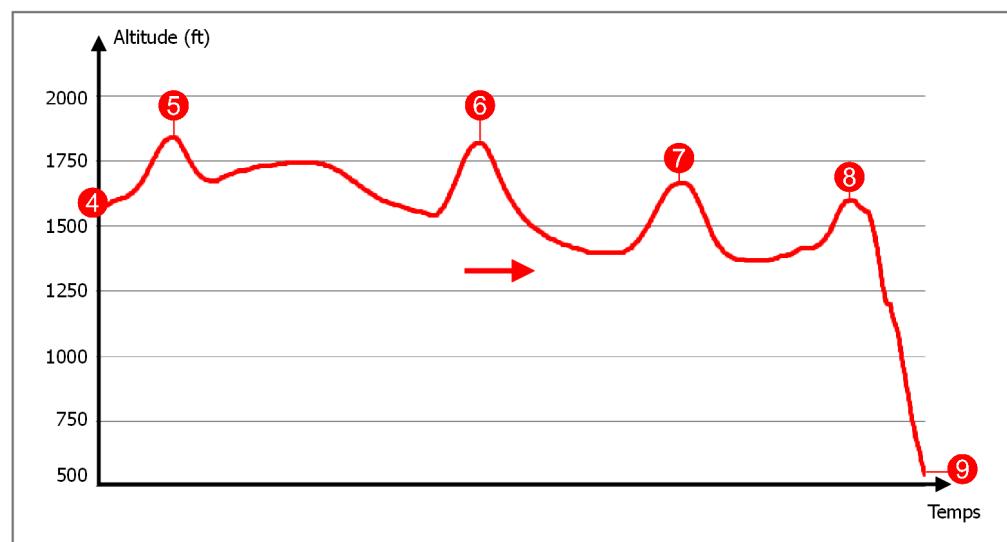
Figure 2 : trajectoire du 57BMY durant les deux dernières minutes de vol

Peu de temps après, le pilote du 57BMY perd le contrôle de l'ULM (point❾ de la figure 2), qui part en vrille avant de s'écraser dans le lagon (point❿ de la figure 2).

Trajectoire du 57BMY extraite du Dynon D700 de 6 h 28 min 50 s jusqu'au dernier point enregistré
Les temps sont indiqués en heure locale

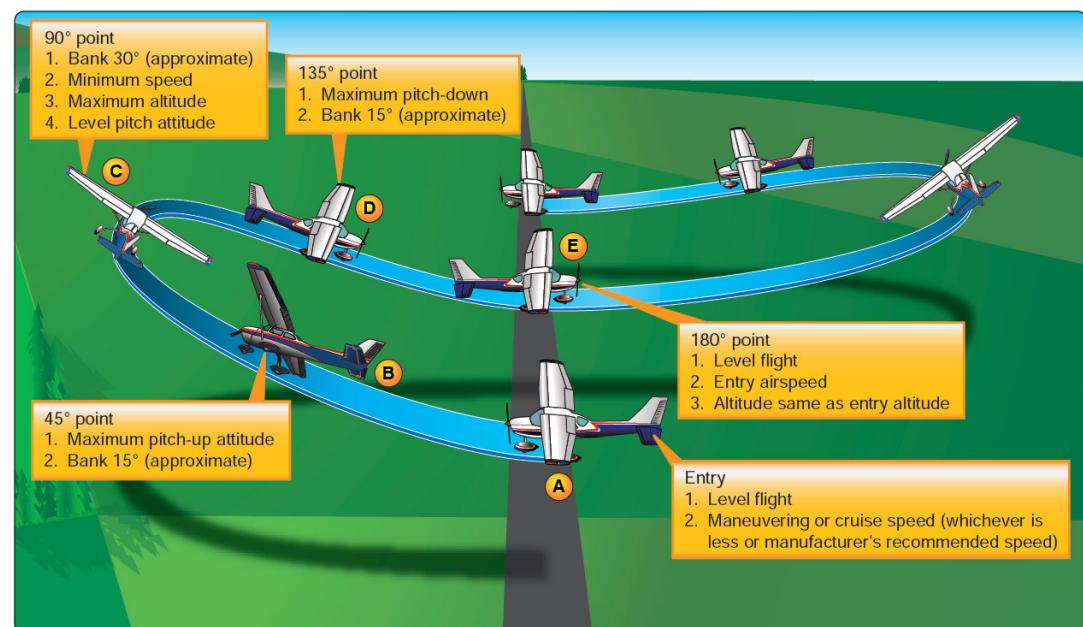
Figure 3 : schéma de la manœuvre du huit paresseux

Le manuel précise que, tout au long de la figure, le pilote doit modifier et coordonner ses actions sur les ailerons et la gouverne de direction via le manche et les palonniers. La manœuvre est effectuée avec de faibles facteurs de charge, proches de 1 g. Dans le haut des virages (point C de la figure 3), la vitesse est environ 10 kt au-dessus de la vitesse de décrochage.

Dans ce manuel, la FAA rappelle également les erreurs courantes dans la réalisation des huit paresseux, en particulier :

- la perte de la symétrie du vol pendant la manœuvre ;
- le non-respect des vitesses et des angles d'inclinaison standards ;
- le manque de souplesse aux commandes ;
- le manque de coordination des commandes de vols ;
- le décrochage à tout moment pendant la manœuvre ;
- l'exécution d'un virage serré au lieu d'une manœuvre en montée.

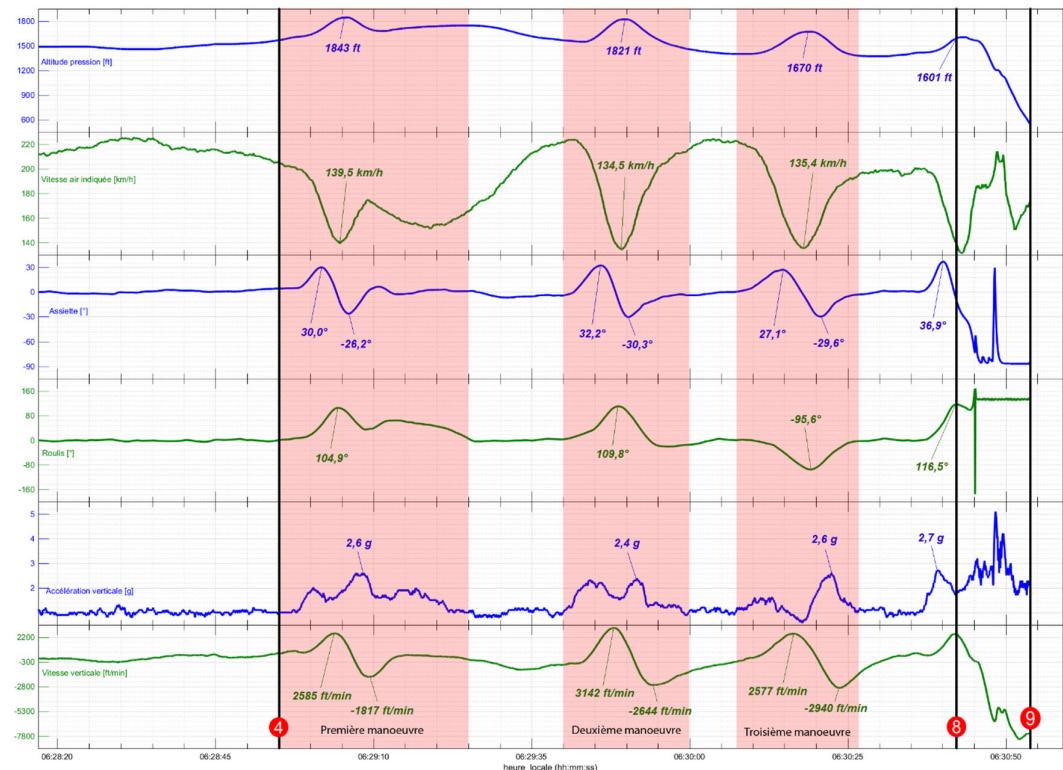
Figure 5 : évolution des principaux paramètres de vol lors de la réalisation des manœuvres

Les quatre virages présentent des paramètres similaires. Au cours de chacun de ces virages :

- le facteur de charge dépasse 2,4 g, atteignant 2,7 g pour le dernier virage ;
- l'inclinaison est supérieure à 90° (ULM sur le dos), dépassant 116° lors du dernier virage précédent la perte de contrôle ;
- l'assiette à cabrer dépasse 27°, atteignant 37° au cours du dernier virage ;
- les variations d'assiette moyennes sont comprises entre 10°/s et 15°/s, atteignant 20°/s pour le dernier virage ;
- la vitesse air varie significativement à la baisse puis à la hausse.
