Incident grave du Cessna 525B « Citation CJ3 » immatriculé **LX-WEB** survenu le 8 décembre 2017 à Annecy Meythet (74)

Calcul erroné des performances à l'atterrissage, risque de sortie longitudinale de piste, manœuvre intentionnelle, sortie latérale de piste, lors du roulement à l'atterrissage sur piste enneigée

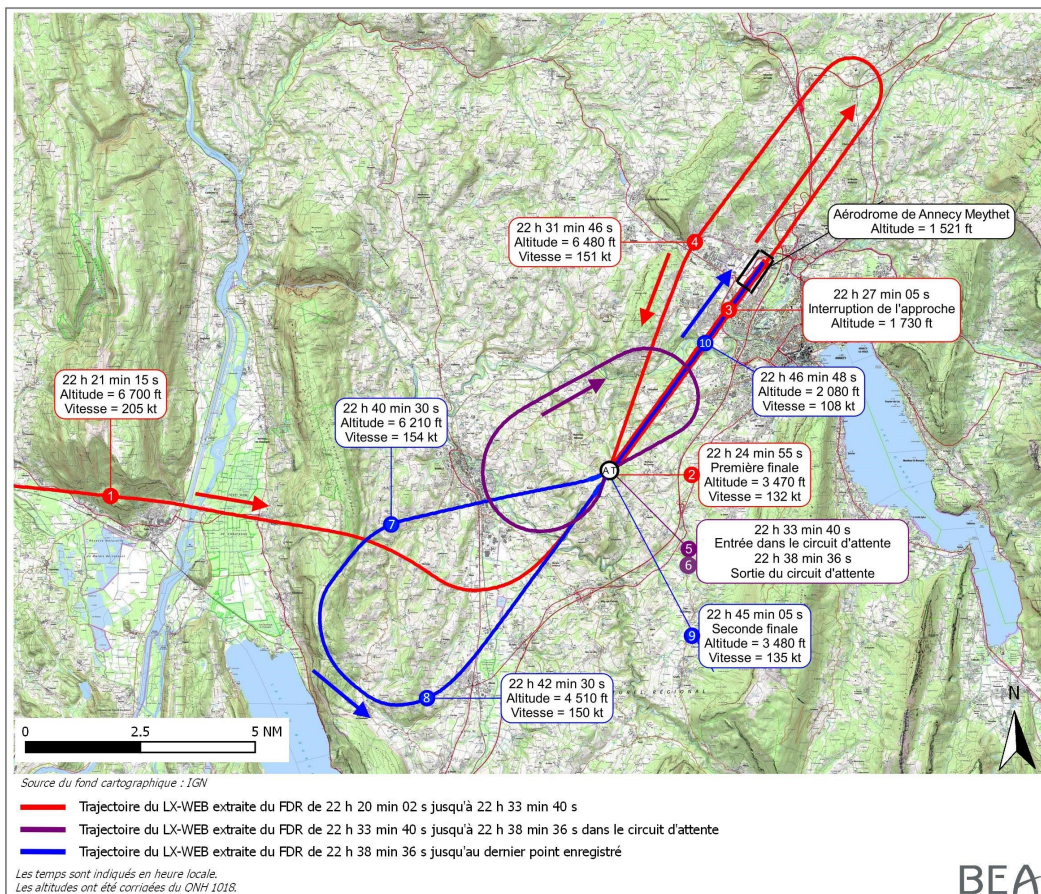
Figure 1 : trajectoire

Lorsque l'avion atteint l'altitude de décision, l'équipage est en vue du sol mais aucun des deux pilotes ne voit le balisage de la piste. L'équipage interrompt l'approche ^③ et suit la trajectoire d'approche interrompue vers la radiobalise NDB « AT ». Le PM indique ensuite au contrôleur qu'il se dirige vers le circuit d'attente pour effectuer une nouvelle approche et demande d'être informé de l'évolution de l'averse de neige ^④.

En courte finale (point ⑩ de la trajectoire en figures 1 et 2), la vitesse est de 108 kt⁽¹¹⁾. Le PF positionne la commande de puissance des moteurs sur ralenti et débute l'arrondi ⑪. Les roues du train d'atterrissage principal touchent la piste ⑫ 310 m après le seuil décalé de piste. Deux secondes après, le train d'atterrissage avant touche le sol et le PM positionne les volets sur la position « *ground* »⁽¹²⁾. Le PF freine et annonce au PM qu'il n'a aucune efficacité dans le freinage. Le PM freine également sans résultat. L'avion approchant de la fin de la piste ⑬, par le travers de la voie de circulation C⁽¹³⁾, considérant que la vitesse est trop élevée, le PF informe le PM qu'il va volontairement sortir latéralement de piste pour arrêter l'avion. Il actionne le frein de secours et agit sur le palonnier gauche. L'avion quitte la piste par la gauche et s'immobilise dans la terre ⑭ à quelques mètres du bord de piste et à 150 m avant l'extrémité de piste.
