## Accident du Piper 38 immatriculé F-GDFQ survenu le 8 mars 2018 à Nancy Essey (54)

### Rupture du train d'atterrissement principal gauche lors du roulement à l'atterrissement

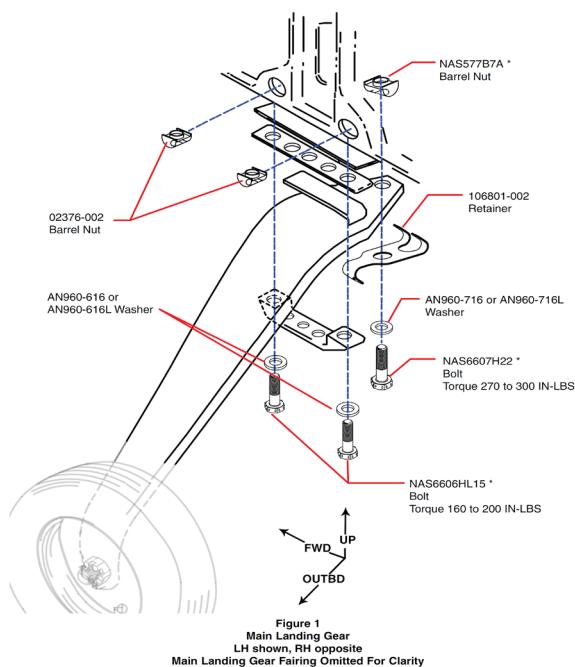
Figure 1 : schéma du train principal gauche du PA38

Ce mécanicien indique que le train principal est composé de deux demi-lames. Chaque demi-lame est maintenue à son extrémité par un boulon et au niveau de la base du fuselage par un système en « U ».

De la corrosion est présente sur le boulon qui a cédé, celui-ci étant assez vieux. Selon ce mécanicien, il s'agit d'une rupture due à une crise installée depuis longtemps et qui a fragilisé le boulon. Ce dernier aurait alors cédé après un effort un peu important à l'atterrissement. Il n'a pas assisté à l'accident.

- les fixations (boulons et leurs rondelles) présentent des états de corrosion et d'usure avancés sur les trains principaux droit et gauche ;
- sur le train principal gauche, les boulons de fixation sont fléchis et l'étrier est déformé ce qui est probablement la conséquence de la surcharge provoquée par l'atterrissement dur ;
- les flancs des têtes des boulons de fixation des contreplaques ne sont pas percés, ne permettant pas le freinage des boulons ;

- le mode de rupture du boulon de fixation du train principal gauche est mixte : des fissures de fatigue se sont amorcées de part et d'autre du diamètre du boulon sous l'effet de sollicitations de flexion bilatérale alternée. Lorsque la fissure s'est propagée, la section résistante du boulon a été ainsi progressivement consommée jusqu'à devenir insuffisante pour tenir la charge appliquée lors de l'atterrissage dur le jour de l'accident ; c'est la rupture finale.

- un démontage et une inspection des boulons de fixation toutes les 100 heures de vol au maximum ;
- un changement du système de fixation toutes les 1 000 heures de vol, ou après un atterrissage dur connu, ou après un atterrissage effectué au-delà de la masse maximale autorisée à l'atterrissage.
