**Accident** de l'hélicoptère Airbus Helicopters AS350B3e  
immatriculé **F-HILF**  
survenu le 26 février 2018  
à Val Cenis (73)

**Perte de la charge sous élingue en stationnaire  
lors de la dépose sur site**

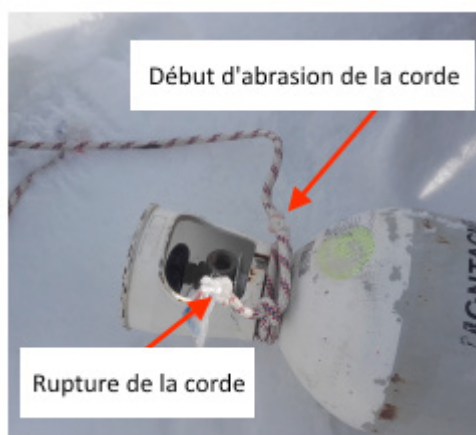
Figure 2 : position de la rupture de la corde

La rupture est due à l'abrasion de la corde sur la tête de bouteille au niveau de la première bouteille du chapelet ce qui a entraîné la chute des cinq bouteilles. Des traces d'abrasion sont également visibles sur la corde à divers endroits correspondant au contact de la corde avec des surfaces métalliques ou des arrêtes.

Selon les témoignages recueillis, lors de l'ouverture du coffre contenant les bouteilles, il a été constaté la présence de neige et de glace. Compte tenu de la température ambiante négative, la corde était assez raide. Lors du levage, les bouteilles se sont mises à tourner sous l'élingue ce qui a conduit à l'usure progressive de la corde. L'opération de levage s'est poursuivie sans qu'aucun des personnels présents sur site ne détecte la fragilisation du colisage et n'avertisse le pilote.

À la suite de cet accident, à la demande de l'exploitant, le conditionnement des bouteilles a été modifié par le client pour répondre aux critères de sécurité exigibles par ce mode de transport et être en adéquation avec les mesures de gestion des risques établies par l'exploitant.
