**Accident** du Canadian Home Rotors - Safari FR-001  
 immatriculé **F-PJSL**  
 survenu le 13 mars 2018  
 à Millas (66)

## Collision avec le sol après le décollage, incendie

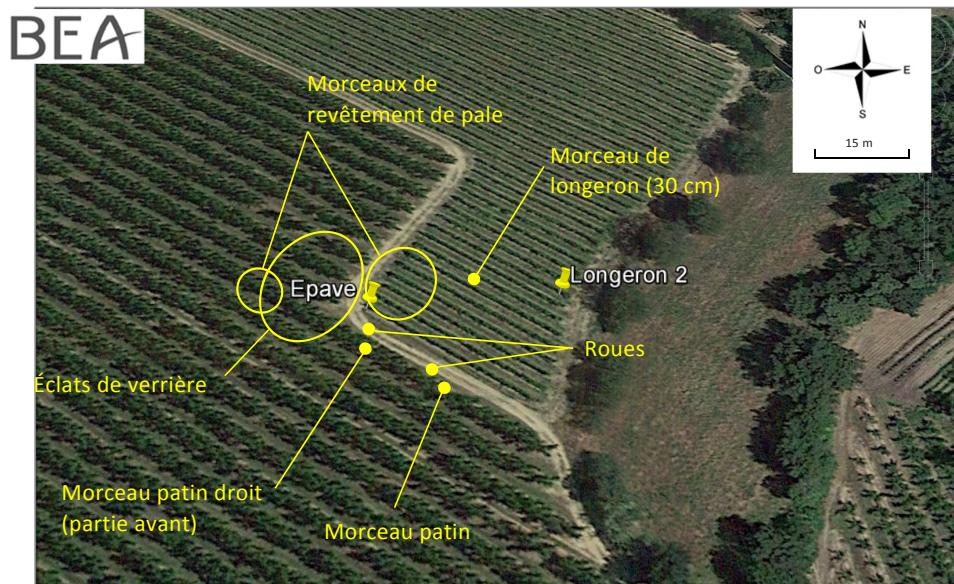
Figure 2 : Vue générale du site

L'épave repose sur le dos, sur un chemin de terre au milieu des vignes. Elle est groupée et calcinée à l'exception de deux morceaux de longeron de pale qui ont été projetés l'un à 45 m et l'autre à 35 m. Les fortes déformations des longerons témoignent d'une énergie importante lors de l'impact avec le sol. Aucune anomalie sur le moteur ou les éléments de transmission de la puissance vers le rotor principal ou le rotor arrière n'a été décelée. La cellule est détruite et témoigne d'un choc avec une assiette à piquer importante.
