**Accident du Pilatus PC-6/B2H2****immatriculé F-BTCG****survenu le 16 mars 2018****à Grenoble Isère (38)**

Heure	Vers 12 h 15 ⁽¹⁾
Exploitant	École de parachutisme de Besançon Franche Comté
Nature du vol	Aviation générale (vol technique)
Personnes à bord	Pilote et un mécanicien
Conséquences et dommages	Avion fortement endommagé

Perte d'efficacité de la gouverne de direction en vol, décrochage en courte finale lors d'un atterrissage de précaution

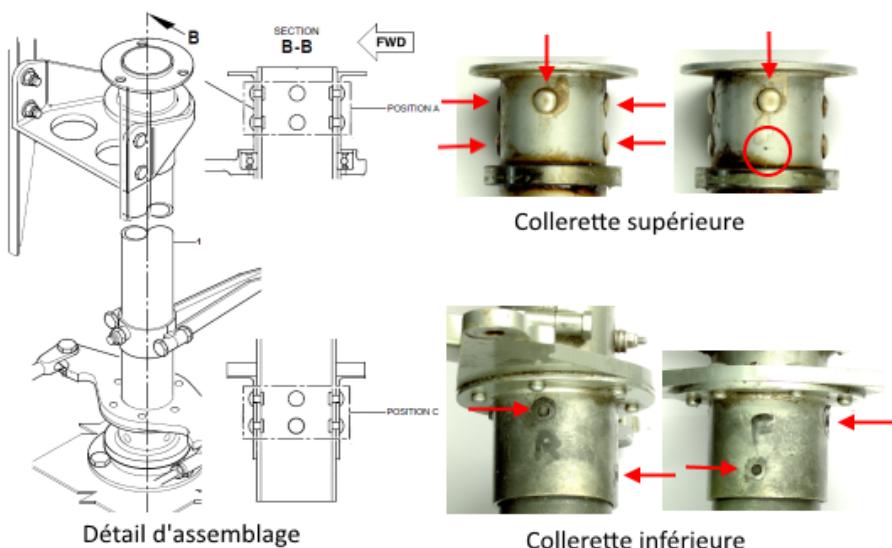
- la rupture par cisaillement des quatre rivets qui assuraient la liaison entre la collerette inférieure qui supporte le guignol et l'axe de la gouverne de direction ;
- la non-conformité par rapport aux plans de définition de l'assemblage entre la collerette inférieure qui supporte le guignol et l'axe de gouverne de direction.
- la liaison n'était assurée que par quatre rivets au lieu de huit (voir figure 1) ;
- la non-conformité par rapport aux plans de définitions de l'assemblage de la collerette supérieure sur l'axe de la gouverne de direction ;
- la liaison n'était assurée que par six rivets au lieu de huit et il a été relevé la présence d'une marque correspondant à un pré-perçage (voir figure 1).

Figure 1 : détail d'assemblage du plan de définition et assemblages des collarettes inférieure et supérieure sur l'arbre de torsion constatés sur l'avion

- les marques sur la collarette au droit de têtes de rivet indiquent la présence d'un jeu entre la collarette et l'axe de commande de la gouverne de direction ;
- les rivets ont rompu brutalement en cisaillement par surcharge ;
- la différence de diamètre entre les trous et les rivets associés est plus importante que celle attendue pour ce type d'assemblage ce qui dans le temps peut du fait des vibrations conduire à du jeu.

Les calculs de résistance des rivets au cisaillement montrent qu'il est nécessaire d'avoir huit rivets pour garantir un coefficient de sécurité suffisant pour résister aux efforts aérodynamiques qui s'exercent sur la gouverne de direction. Avec seulement quatre rivets, en fonction de la configuration et de la phase de vol, les efforts peuvent conduire au cisaillement des rivets et à la défaillance de la gouverne de direction.

À la suite de cet accident et compte tenu des constatations, le constructeur a émis en juillet 2017 un bulletin de service (n°27-006), concernant l'ensemble des avions de type Pilatus PC-6, demandant l'inspection de l'axe de la gouverne de direction et la vérification de la conformité des assemblages sur ce dernier, ainsi que les instructions à suivre en cas de détection d'une non-conformité.
