Accident du Robin DR400 120 cv, hélice 56"
immatriculé **F-GIKQ**
survenu le 31 mars 2018
à Saint Chamond (42)

Heure	Vers 12 h 20 ⁽¹⁾
Exploitant	Aéroclub de Lyon Corbas
Nature du vol	Exploitation non commerciale
Personnes à bord	Pilote et un instructeur
Conséquences et dommages	Pilote et instructeur décédés, avion détruit

**Sortie longitudinale de piste lors d'un posé-décollé,
poursuite du décollage au second régime, collision
avec des arbres et un panneau autoroutier**

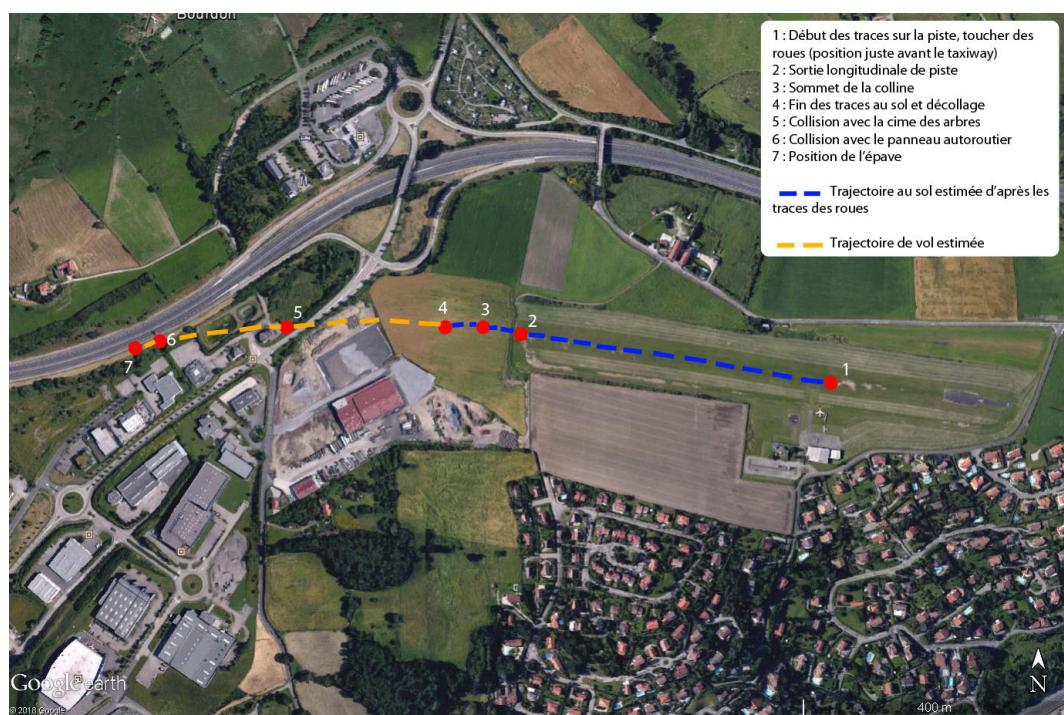
Le relevé des traces des roues⁽⁵⁾ laissées par l'avion sur la piste de l'aérodrome de Saint Chamond l'Horme a permis d'estimer la trajectoire au sol depuis le toucher des roues jusqu'à l'envol. Les traces débutent environ 300 m après le seuil de piste et se poursuivent de manière continue jusqu'à environ 150 m au-delà de l'extrémité de la piste dans la pente descendante de la colline. Les dommages relevés sur la végétation ont permis d'estimer la trajectoire de vol jusqu'au site de l'accident et montrent également que l'avion n'a pris qu'une faible hauteur après l'envol.

Figure 1 : trajectoire au sol et en vol depuis le toucher des roues jusqu'à l'accident

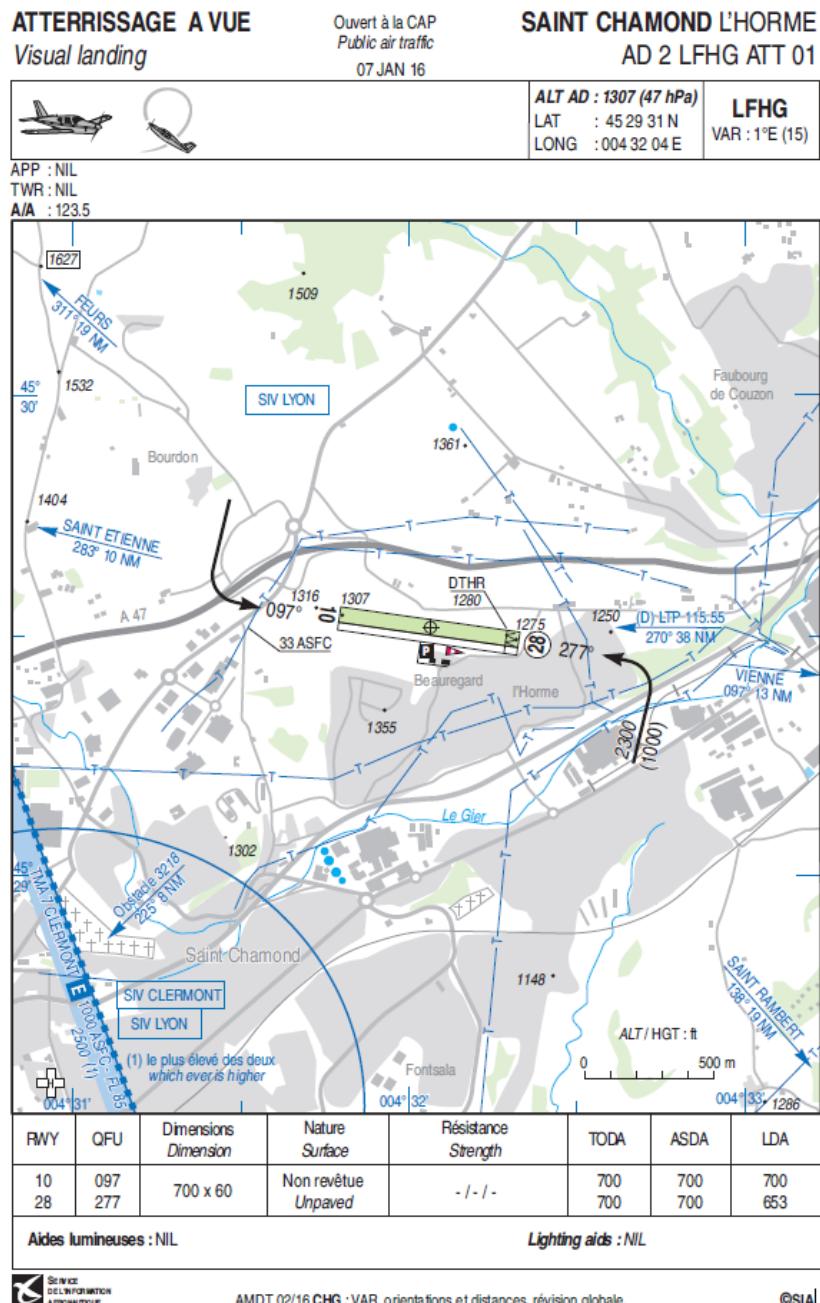
Sur la carte VAC, le point coté 1 316 ft, qui correspond au sommet de la colline, se situe à cent mètres après l'extrémité de la piste 28 (1 307 ft). La pente moyenne depuis l'extrémité de piste jusqu'au sommet est de 3 %.

Figure 2: extrait de la carte VAC de l'aérodrome
