**Accident de l'ULM pendulaire à chariot biplace en tandem,
Air Creation Kiss 450
identifié 38-XE
survenu le 1^{er} avril 2018
à La Tour du Pin-Cessieu (38)**

Heure	Vers 17 h 15 ⁽¹⁾
Exploitant	Privé
Nature du vol	Aviation générale, vol local
Personnes à bord	Pilote et un passager
Conséquences et dommages	Pilote décédé, passager blessé, ULM détruit

**Collision avec des arbres en finale,
perte de contrôle, collision avec le sol**

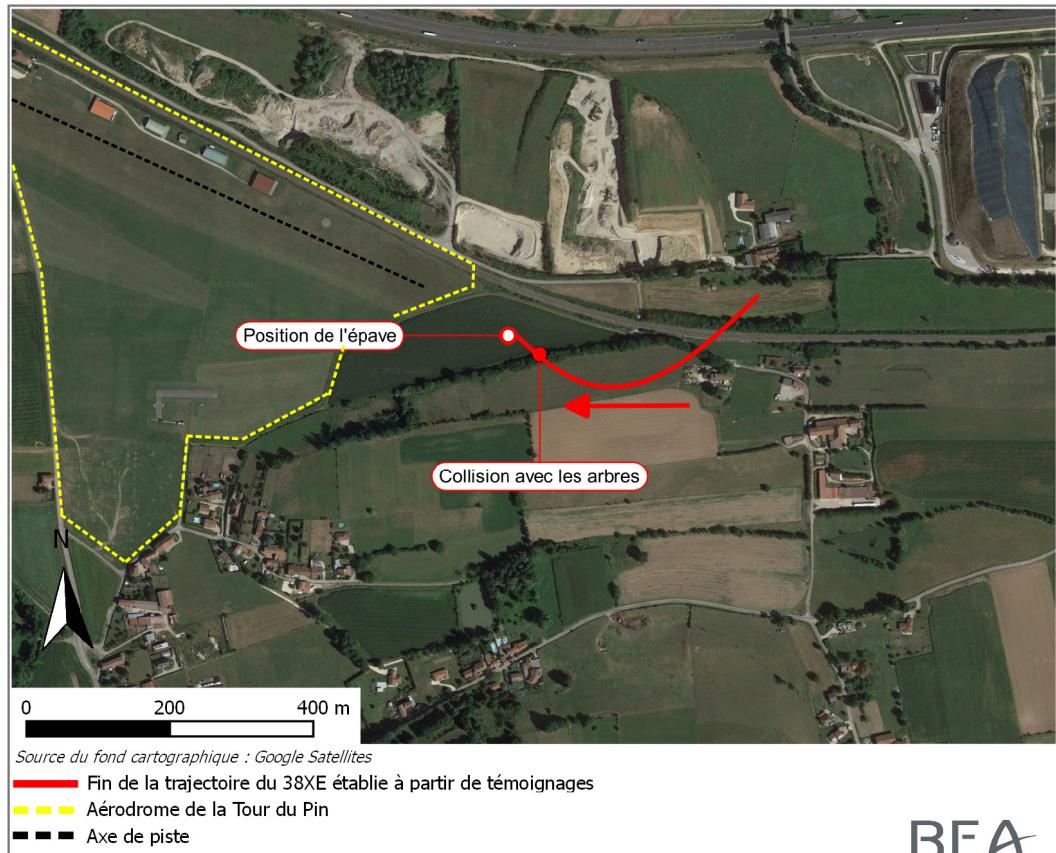
Figure 1 : vue aérienne du site

Le site de l'accident se situe dans un champ en amont du seuil de la piste et à environ 30 mètres de la haie d'arbres.

L'examen de l'épave indique que le moteur délivrait de la puissance. La plupart des dégâts constatés sur l'aile delta et le chariot de l'ULM résultent de la collision avec le sol. De nombreux morceaux de branches et brindilles sont éparpillés sur la trajectoire entre la haie d'arbres et l'épave, certains encore accrochés au niveau des carénages de roue. Les dégâts constatés sur l'ULM indiquent que celui-ci est entré en collision avec le sol sur l'avant et le côté droit du chariot.

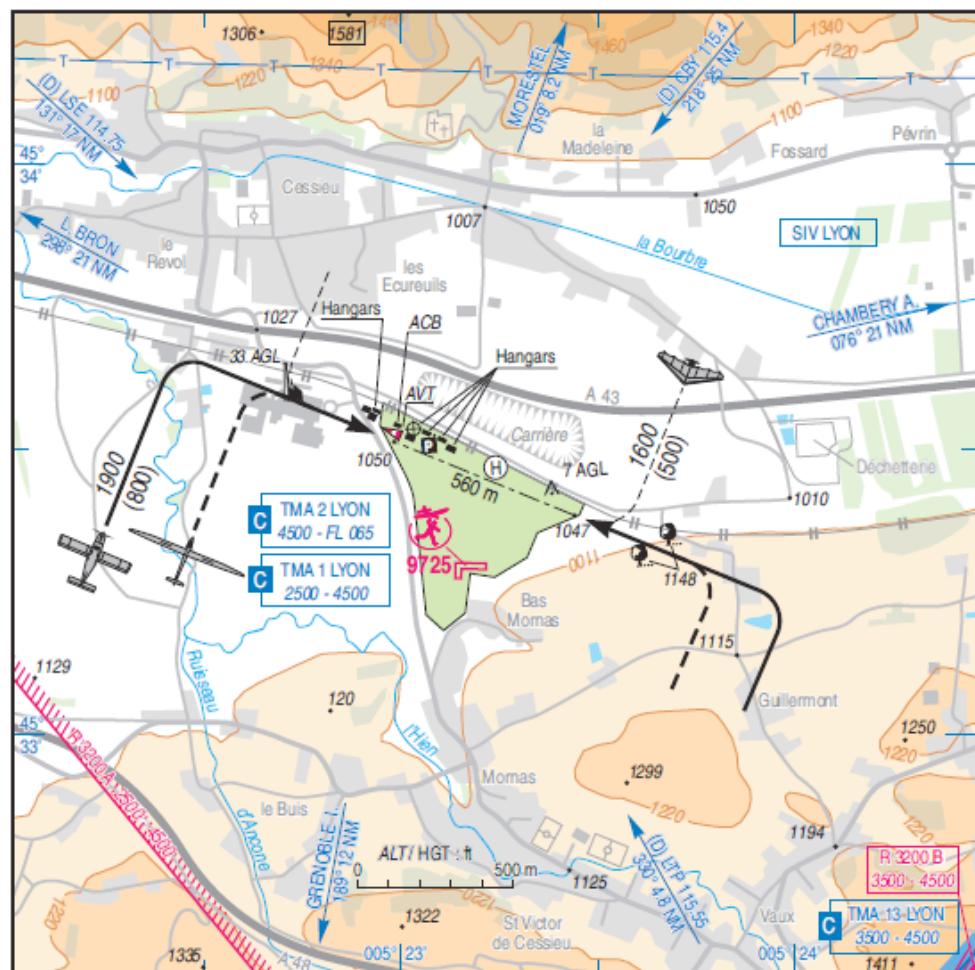
Figure 2 : extrait de la carte d'aérodrome

La carte VAC de l'aérodrome ci-après mentionne pour un atterrissage face à l'ouest la présence avant le seuil de piste d'une colline et d'une haie d'arbres de 30 mètres de hauteur environ. La trajectoire publiée pour un atterrissage face à l'ouest pour les ULM pendulaires est un circuit main droite à 500 ft sol avec un dernier virage permettant de ne pas survoler la haie d'arbres.
