Accident du Robin DR400-160 immatriculé F-GCUI survenu le 6 avril 2018 à Avallon (89)

Diminution de la puissance du moteur lors du décollage, collision avec un arbre puis le sol

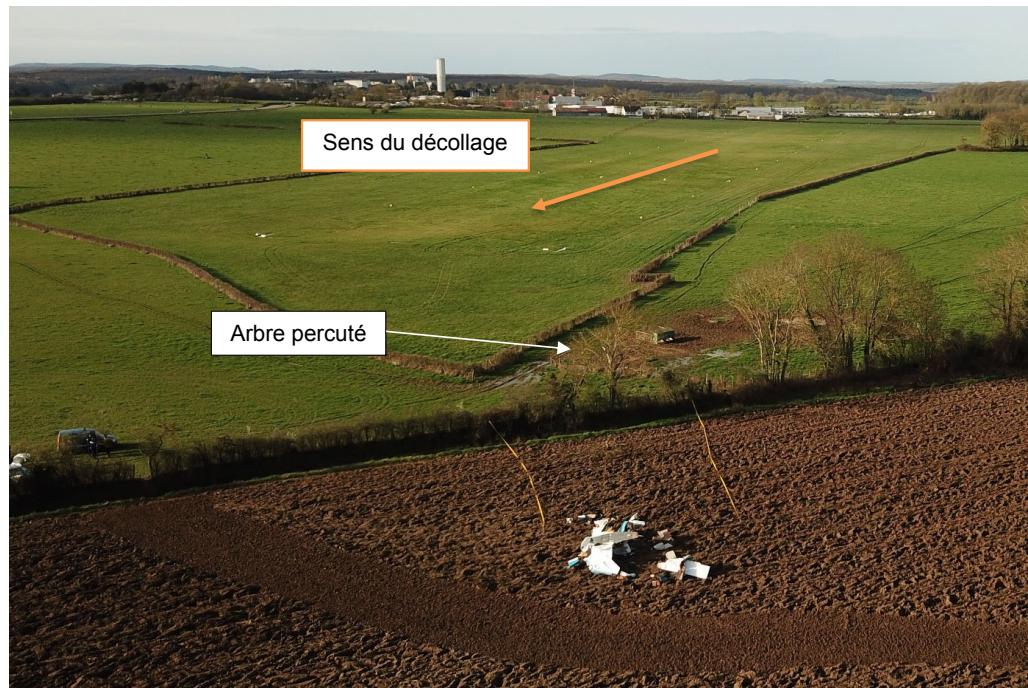
L'épave se situe à environ 150 m du seuil de piste opposé, dans un champ non cultivé (Figure 1). Des bâtiments industriels sont situés dans l'axe de piste 04, à environ 300 m de l'extrémité de la piste.

Figure 1 : vue générale du site et de l'épave
