Accident du Cessna - 172 - R immatriculé F-ONDU survenu le 1^{er} mai 2018 à Terre-De-Haut, îles des Saintes (Guadeloupe)

Approche finale désaxée et sous le plan de descente, collision avec un arbre

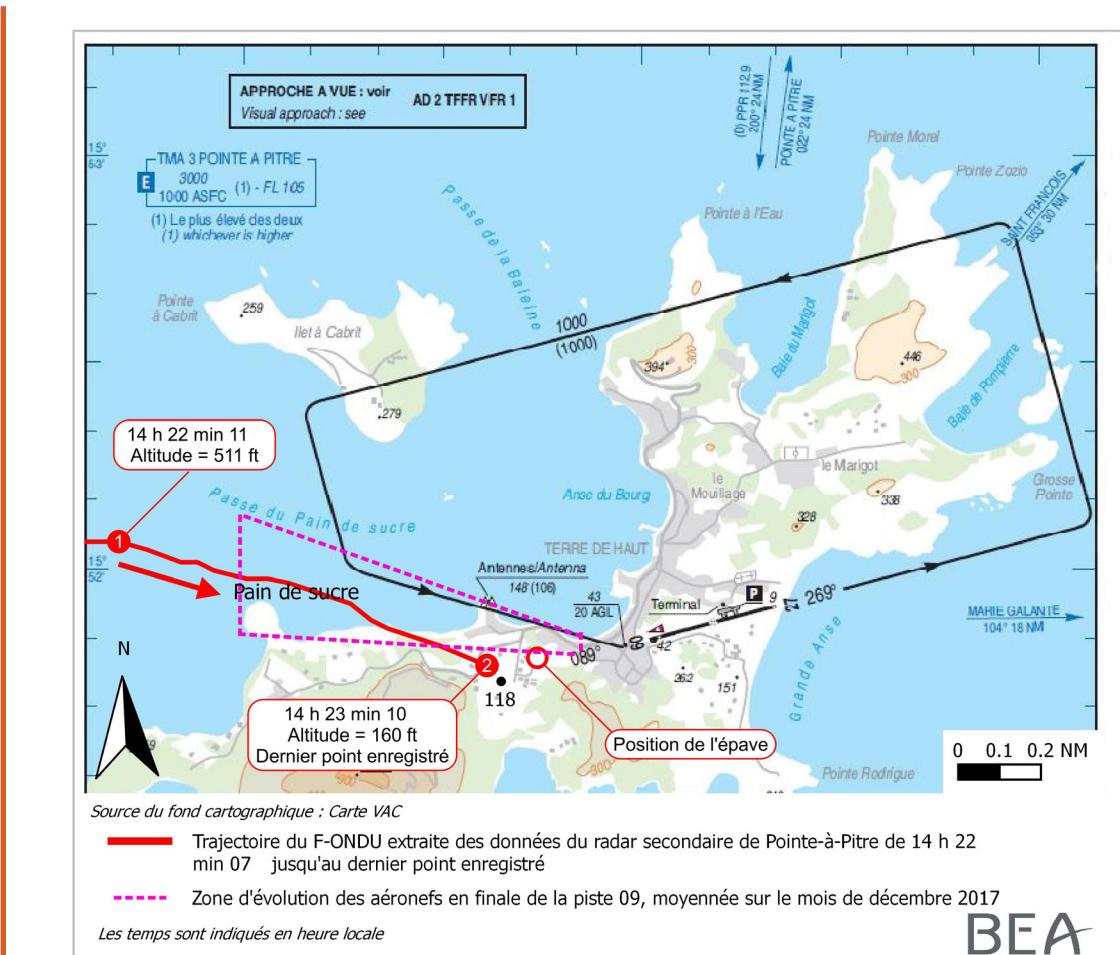
Figure 1 : Trajectoire finale du F-ONDU

Le pilote effectue une verticale du terrain. Lors de l'approche en piste 09, les données radar montrent que l'aéronef suit une trajectoire parallèle à l'axe prévu sur la carte VAC et décalée vers le sud d'environ 250 m (voir figure 1). À 520 m en amont du seuil de piste, l'aile gauche de l'appareil heurte la cime d'un arbre. Le pilote perd le contrôle de son appareil qui termine sa course 60 m plus loin, arrêté par un tronc d'arbre.

Les enregistrements radar, les traces d'impact avec les arbres et la position géographique de l'épave indiquent que la trajectoire suivie par le pilote était décalée de 250 m au sud de celle préconisée. Le dernier point enregistré (point ② de la figure 1) se situe dans une zone susceptible d'être le siège de vents rabattants ou d'importantes turbulences du fait du relief environnant.

L'arbre avec lequel l'avion est entré en collision se situe dans le plan de descente standard, soit 5 % ou 3° par rapport au seuil de piste.

Une analyse des trajectoires radar suivies par les aéronefs pendant le mois de décembre 2017 a permis de déterminer la zone d'évolution des aéronefs en finale pour la piste 09 aux Saintes (voir figure 1). Une analyse plus générale pendant l'année 2017 confirme qu'un nombre important d'approches ont été réalisées avec une trajectoire décalée au sud de l'axe d'approche publié, dans des zones sujettes à de potentielles fortes turbulences et caractérisées par la présence d'obstacles qui interfèrent avec un plan d'approche classique à 3°.
