Accident de l'ULM classe 6 – Heli-Sport SRL-CH 77 Ranabot identifié 86QF survenu le 19 juin 2018 à Châtellerault-Targe (86)

Perte d'une porte en vol, heurt avec le rotor principal, perte de contrôle, collision avec le sol, incendie

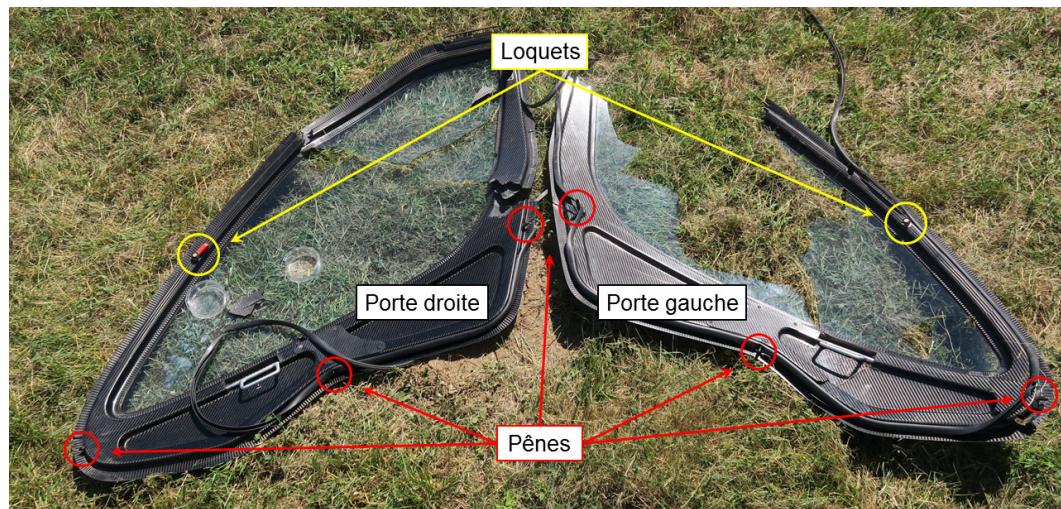
Figure 1 : mécanismes de verrouillage des portes

La porte gauche est restée solidaire de l'épave principale. Sa poignée de verrouillage est bloquée en position fermée et ses trois pênes sont déformés ; le loquet supplémentaire est rompu. La poignée de verrouillage de la porte droite est fonctionnelle et retrouvée en position ouverte. Les trois pênes ainsi que le loquet ne sont pas endommagés.

L'absence d'endommagement des mécanismes de verrouillage de la porte droite indique que :

- le mécanisme principal n'était pas verrouillé ou l'était partiellement ;
- le loquet supplémentaire n'était pas verrouillé.
