Accident du Bell AB47 G immatriculé **F-GDRF** survenu le 21 juin 2018 à Colmar – Houssen (68)

Diminution de la puissance du moteur lors du décollage, autorotation, atterrissage dur dans un champ

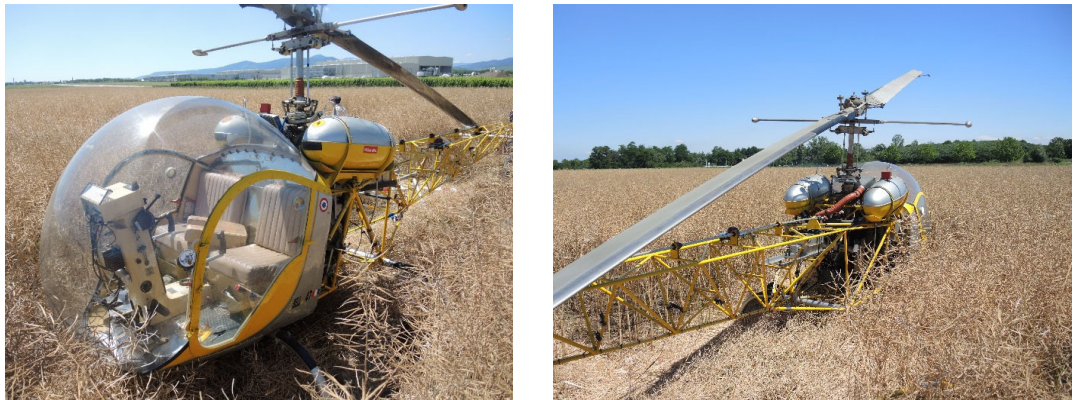
L'impact avec le sol a occasionné plusieurs endommagements sur l'hélicoptère, notamment la désolidarisation du rotor arrière et la rupture de plusieurs pièces du système propulsif (Figure 1).

Figure 1 : vues avant et arrière de l'épave du F-GDRF reposant dans le champ de colza

Le pilote a réalisé une autorotation dans un champ de colza, qui constituait la zone accessible la plus propice pour un atterrissage d'urgence. La taille des cultures a compliqué l'estimation par le pilote de la hauteur à laquelle il devait réaliser son flare, ce qui a conduit l'hélicoptère à toucher durement le sol. Les dommages observés sur l'aéronef sont la conséquence de cet atterrissage dur.

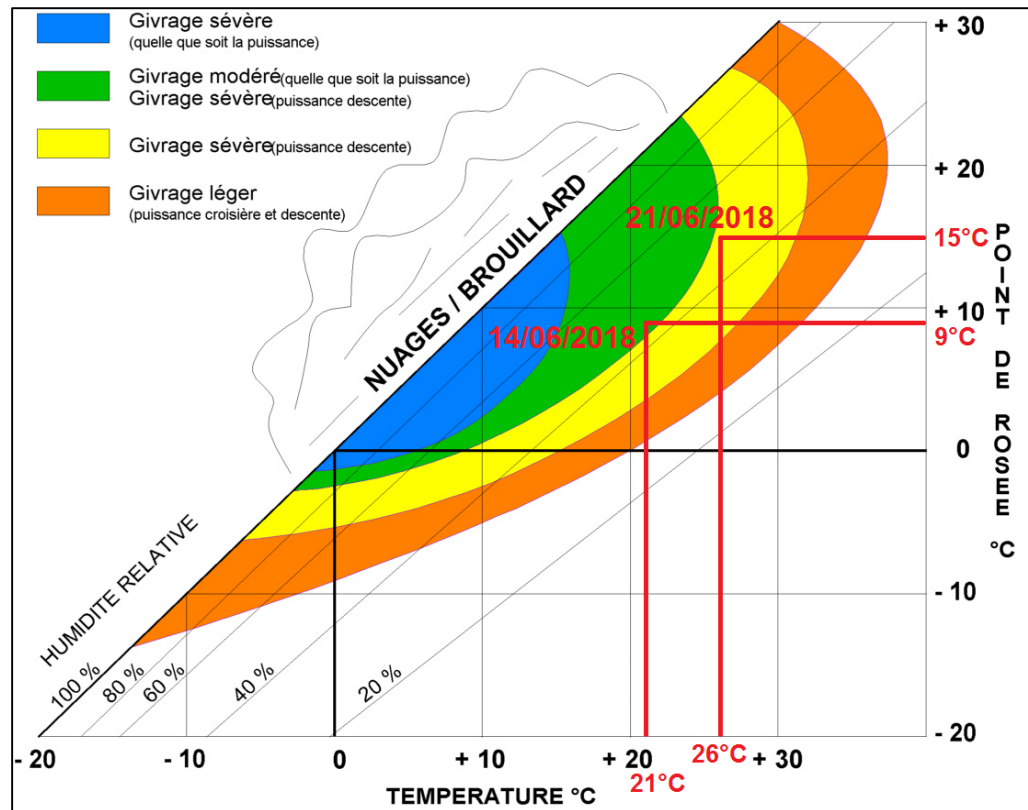
Les informations de température et de point de rosée ont été reportées sur le diagramme présenté dans la publication « *Piston Engine Icing* », disponible sur le site⁽⁶⁾ de l'EASA. Ce diagramme indique les différentes plages dans lesquelles un givrage du carburateur est susceptible d'intervenir et sa sévérité (Figure 2).

Figure 2 : diagramme du givrage du carburateur

Il apparaît que les vols ont été réalisés dans des conditions éloignées des plages de givrage sévère en croisière ou en montée.
