**Accident du Centrair C 101 « Pégase »  
immatriculé F-CGOP  
survenu le 22 juin 2018  
à Sarry (51)**

**Collision avec une ligne électrique puis le sol  
lors d'un atterrissage en campagne**

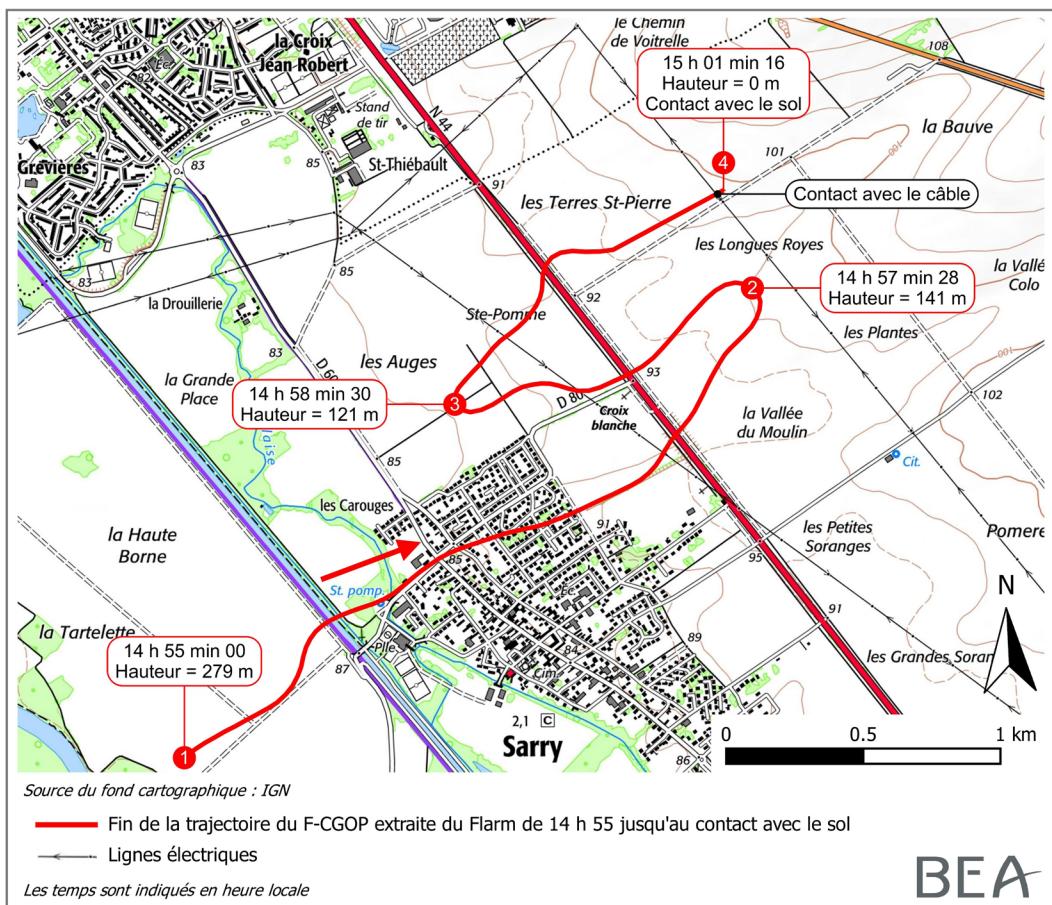
## 2.4 Trajectoire finale reconstituée grâce à l'équipement embarqué FLARM<sup>(2)</sup>

Alors qu'il est proche de l'atterrissement, le planeur heurte une ligne électrique perpendiculaire à sa trajectoire. La collision endommage profondément l'aile droite à son dernier tiers. Le planeur entre ensuite en collision avec le sol, endommageant l'arrière du fuselage et la gouverne de profondeur.

La collision avec la ligne électrique est due à sa non détection par le pilote lors de la phase finale d'un atterrissage en campagne.
