**Accident de l'ULM Skyranger Rotax 912 UL
identifié 32GV**
survenu le 24 juin 2018
à Arvieu (12), lieu-dit Beauregard, altitude 723 m

Heure	Vers 10 h 50 ⁽¹⁾
Exploitant	Aéroclub du Ségala
Nature du vol	Vol local, convenance personnelle
Personnes à bord	Pilote et un passager
Conséquences et dommages	Pilote et passager décédés, ULM détruit

**Collision avec une ligne électrique très haute tension
au cours d'un exercice**

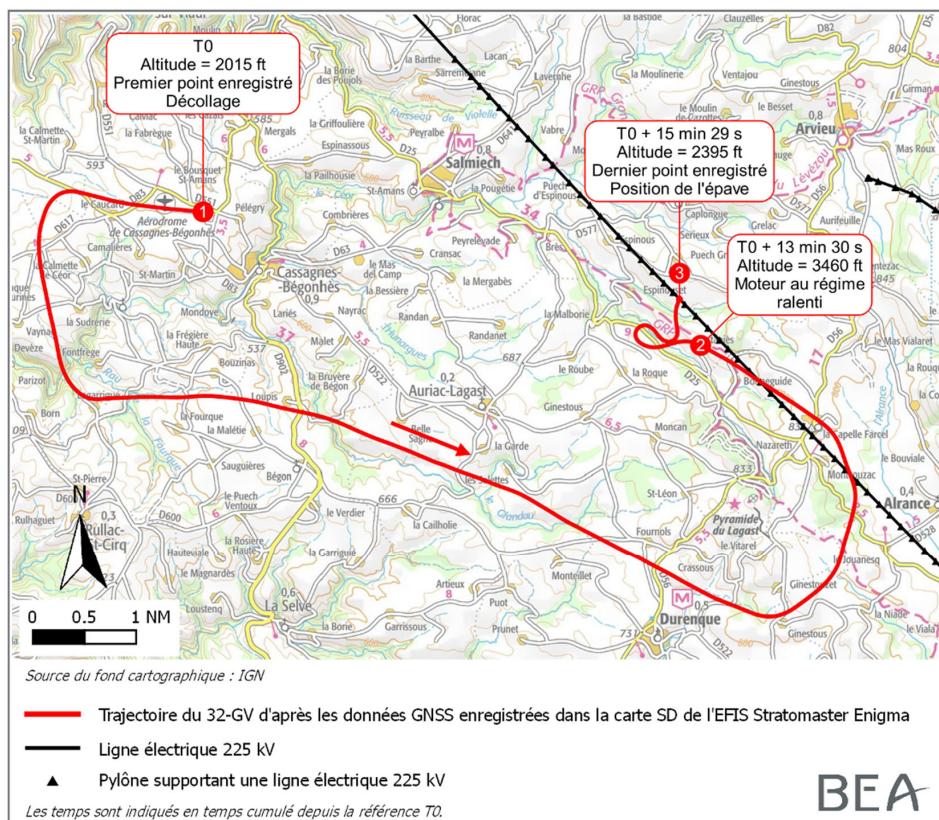
L'examen de la trajectoire issue de la carte mémoire de l'EFIS⁽²⁾ Stratomaster Enigma (cf. Figure 1) montre que le pilote se dirige vers l'est par virage à gauche, à une altitude d'environ 3 500 ft. La trajectoire finale est orientée et stabilisée au nord-est.

Figure 1 : trajectographie du vol de l'événement

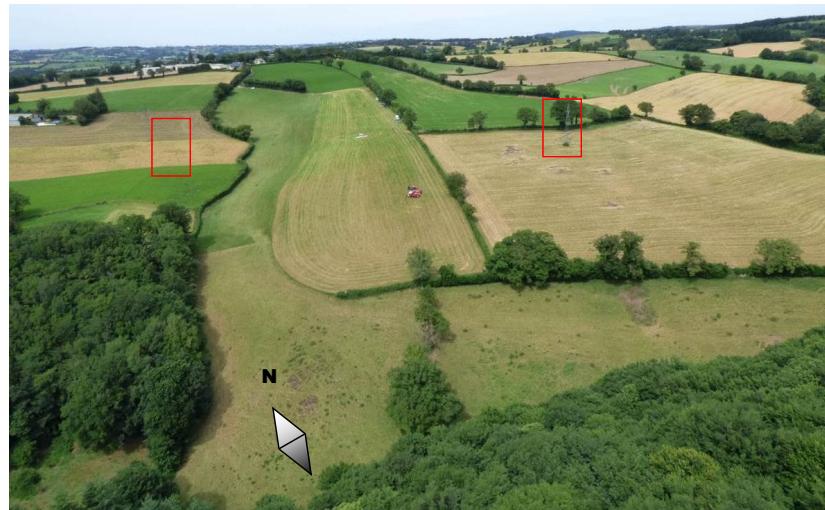
Figure 2 : photo illustrant l'axe de la finale

Il est traversé au milieu par une ligne très haute tension (225 kv) dont les pylônes ne se distinguent que peu de l'environnement. La figure 2 présente une vue similaire à celle qu'aurait pu avoir le pilote lors d'une reconnaissance.

La baisse du régime du moteur de 4 500 tours/min (régime croisière) à 2 100 tours/min (ralenti) ainsi que celle du débit carburant sont notées environ deux minutes avant la fin de l'enregistrement. Le pilote commence alors une descente puis se stabilise au cap magnétique 020° face à un champ. Ce dernier est traversé par une ligne très haute tension, difficile à discerner (cf. Figure 2).

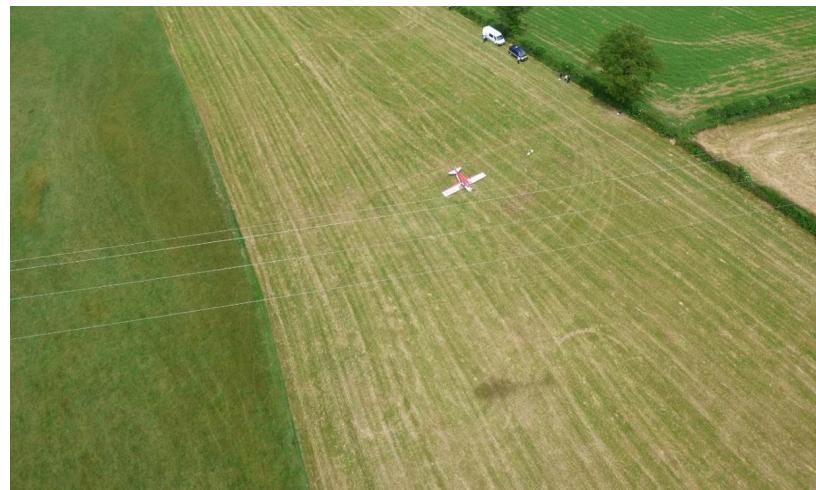
Figure 3 : position de l'épave dans le champ et câbles électriques

Le gestionnaire du réseau électrique (RTE) confirme une coupure électrique à 10 h 49 sur le câble le plus bas de la ligne, en concordance avec le témoignage.

L'ULM repose sur le dos face au sud. Son examen montre qu'une pale de l'hélice s'est rompue au contact avec la ligne et que le train avant est entré en contact avec cette ligne (traces noires sur le fût du train avant). On trouve également une trace de transfert au niveau du dessous du bâti moteur, sur le côté droit.
