Accident du Glasflugel - Standard Libelle - 201B immatriculé F-CEBN survenu le 30 juin 2018 à Sant Julià de Lòria (Principauté d'Andorre)

Heure	Vers 18h30 ⁽¹⁾
Exploitant	Privé
Nature du vol	Compétition
Personne à bord	Pilote
Conséquences et dommages	Pilote blessé, planeur détruit

Perte de contrôle en vol de pente, collision avec le relief, en compétition

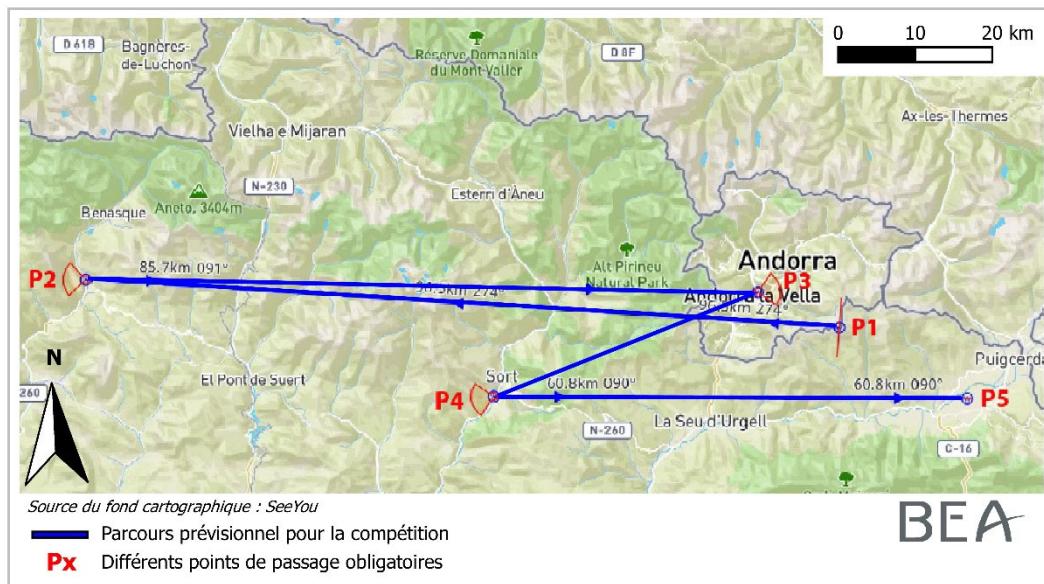
Le pilote participe, en tant qu'invité, au championnat d'Espagne de vol à voile. L'épreuve du jour consiste à effectuer un vol circulaire en Espagne : La Cerdagne - Castejon de Sos – Andorre-la-Vieille – Sort – La Cerdagne.

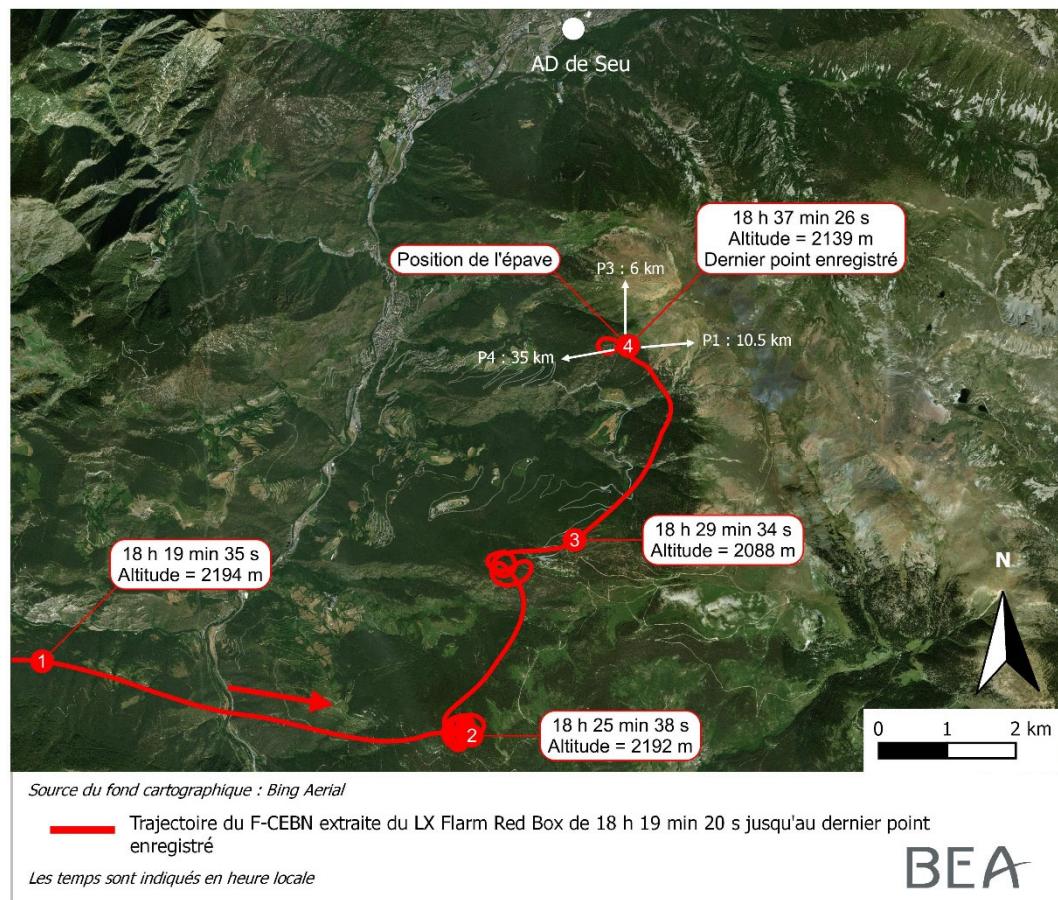
Le pilote décolle à 13 h 25 et franchit la porte de départ à 15h05. Il tourne sur le premier point de passage à 16 h 40 et se dirige vers Andorre-la-Vieille, le deuxième point. Arrivé à proximité de cette ville, il ne rencontre pas les conditions aérologiques attendues et, lors d'un demi-tour, il heurte la cime des arbres avec les ailes horizontales. Le planeur est détruit. Le pilote blessé contacte les secours par téléphone. Il sera rapidement hélitreuillé.

Après cinq heures de vol, le pilote n'a pas rencontré les conditions aérologiques espérées à proximité d'Andorre-la-Vieille. L'aérodrome de La Seu-de-Urgell était un dégagement accessible mais le pilote a tenté d'exploiter des ascendances de pente lui permettant de rentrer sur l'aérodrome de départ. La marge par rapport au relief était toutefois insuffisante et le planeur a heurté la cime des arbres.
