Accident du Piper PA28-181 immatriculé F-GZEU survenu le 10 juillet 2018 à Bangor (56)

Heure	Vers 17 h 30 ⁽¹⁾
Exploitant	Aéroclub Raymond Priet Île d'Yeu
Nature du vol	Exploitations non commerciales, loisir, voyage
Personnes à bord	Pilote et trois passagers
Conséquences et dommages	Avion détruit

Gestion inadéquate des sélecteurs carburant, panne d'essence après le décollage, collision avec la végétation lors de l'atterrissement forcé

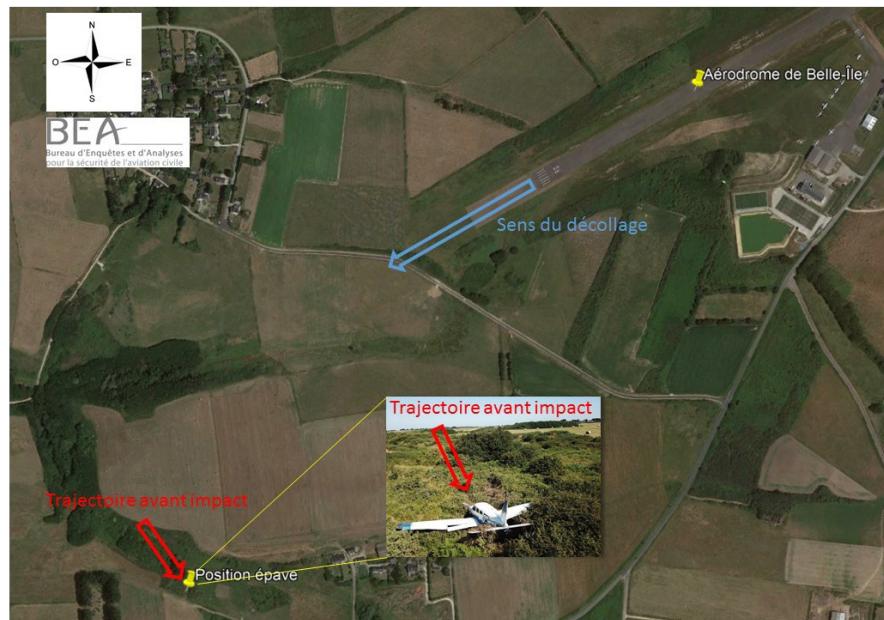
Figure 2 : site de l'accident

L'épave est située à une distance d'environ 800 mètres du seuil de piste 06. L'avion est entré en collision avec le sol à faible énergie et a effectué un demi-tour lors de l'impact. Les pompiers ont constaté à leur arrivée sur site que seul le réservoir droit contenait du carburant et que le sélecteur du réservoir à carburant était sur la position gauche.

Le moteur ne délivrait pas de puissance à l'impact et l'hélice était probablement à l'arrêt. Après examen complet du système, le circuit carburant était complet et fonctionnel, à l'exception de l'absence de carburant dans le réservoir gauche.
