Accident du Tecnam P2002
immatriculé F-HOAB
survenu le 16 juillet 2018
aux Mureaux (78)

Heure	À 10 h 15 ⁽¹⁾
Exploitant	Aéroclub Roger Janin
Nature du vol	Instruction
Personnes à bord	Instructeur et élève-pilote
Conséquences et dommages	Pilotes décédés, aéronef détruit

Diminution de la puissance du moteur en montée initiale, demi-tour, perte de contrôle et collision avec le sol, en instruction

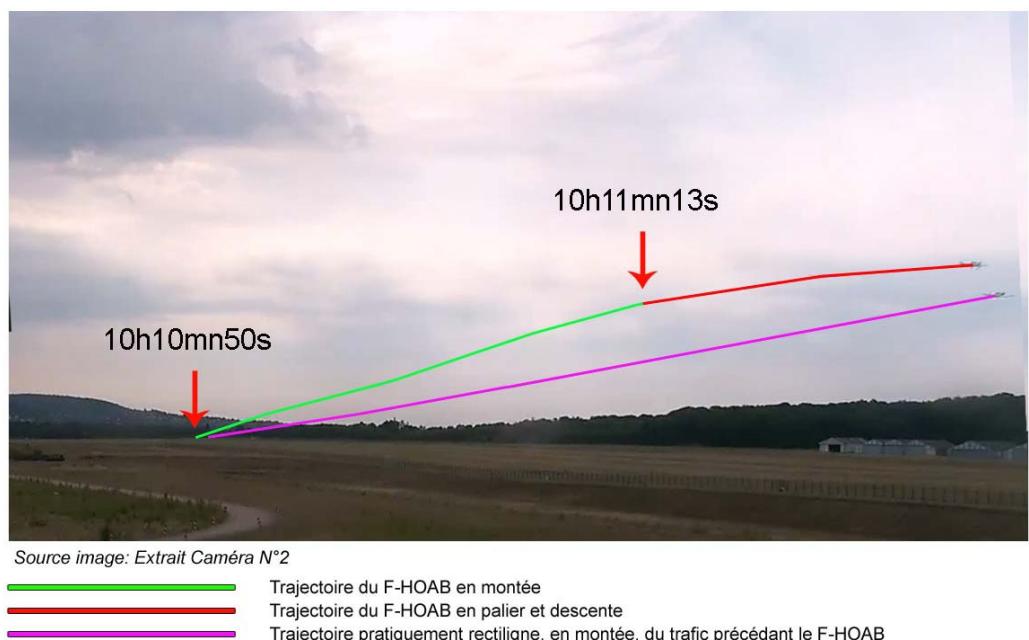
Figure 1 : superposition des trajectoires de montée initiale du F-HOAB et de l'avion précédent

L'image ci-après illustre les trajectoires en montée initiale suivies par le F-HOAB et par un autre avion qui a décollé quelques minutes avant. La montée initiale du F-HOAB a été filmée entre 10 h 10 min 50 et 10 h 11 min 19. On constate que l'avion précédent avait une trajectoire parfaitement rectiligne tandis que la trajectoire du F-HOAB s'infléchit à 10 h 11 min 13. L'analyse détaillée de ces images montre que l'avion avait un taux de montée d'environ 470 ft/min pendant les vingt-trois premières secondes, à une vitesse sol moyenne d'environ 105 km/h⁽³⁾. À 10 h 11 min 13, le F-HOAB est à 750 m de l'extrémité de la piste, à une hauteur de 180 ft. En tenant compte de la perspective, on constate que l'avion passe ensuite en palier puis en légère descente avant de sortir du champ de la caméra. Les taux de descente et les vitesses observées laissent penser que l'avion a dans un premier temps subi une diminution seulement partielle de puissance du moteur.

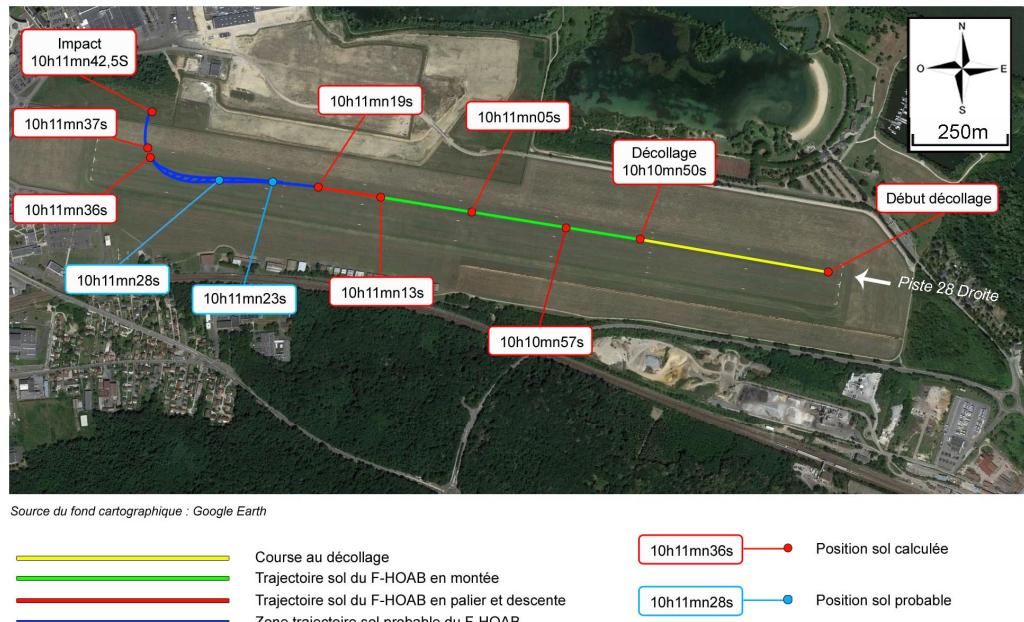
Figure 2 : trajectoire sol du F-HOAB estimée à partir des vidéos

D'autres caméras ont filmé différents intervalles de quelques secondes du vol du F-HOAB. Cela a notamment permis de déterminer que l'avion s'est ensuite déporté sur la gauche de la piste avant de partir en virage à droite. La figure 2 ci-après illustre la trajectoire reconstituée à partir des différents enregistrements.

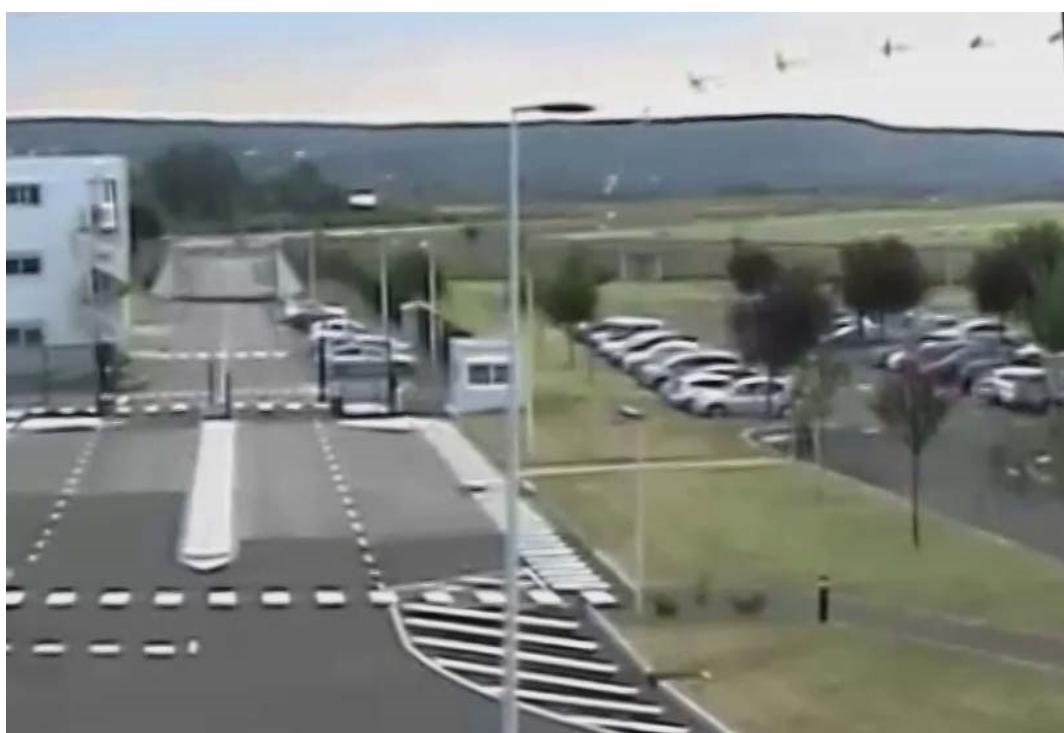
Figure 3 : montage illustrant les six dernières secondes de vol du F-HOAB

Les dernières images du vol, enregistrées depuis un autre point de vue, viennent confirmer les témoignages et montrent que l'avion prend une forte inclinaison à droite et chute presque verticalement, comme l'illustre le montage ci-dessous.

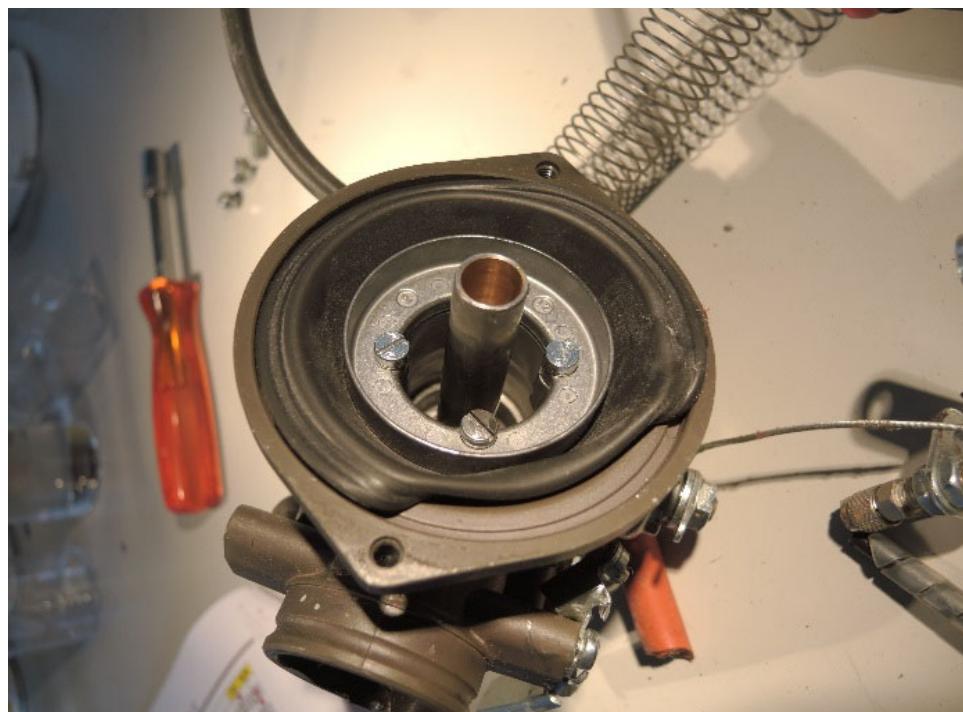
Figure 4 : diaphragme plié sur le carburateur gauche

L'examen du carburateur droit n'a pas mis en avant de défaillance susceptible d'expliquer l'événement. À l'inverse, lors du démontage du carburateur gauche, il a été constaté que le diaphragme (figure 1 ci-après) est plié. Dans cette position, il est possible que le diaphragme n'assure plus l'étanchéité, auquel cas le carburateur ne peut plus réguler la quantité de carburant. Le ressort vient pousser le boisseau de manière permanente vers le bas, et le carburateur délivre alors un débit ralenti constant. Ce défaut ne peut pas être consécutif à l'événement, or d'après la documentation de maintenance et les témoignages, ce moteur a été installé neuf sur l'avion et aucune action de maintenance n'a été effectuée sur le carburateur. Le manuel de maintenance ne prévoit en effet aucune action sur les carburateurs avant 200 h.

L'examen du moteur a mis en évidence une pliure anormale du diaphragme du carburateur gauche. Ce défaut était probablement présent depuis la mise en service du moteur, mais n'avait pas de conséquence sur les vols. Le diaphragme assurait donc initialement l'étanchéité malgré son mauvais positionnement. Il est possible qu'au cours de l'utilisation de l'aéronef un défaut d'étanchéité se soit créé, provoquant la défaillance du carburateur et entraînant la diminution de puissance.
