Accident du Robinson - R44 immatriculé F-GLYF survenu le 24 juillet 2018 à Houdainville (60)

Heure	À 19 h 30 ⁽¹⁾
Exploitant	Privé
Nature du vol	Vol local
Personnes à bord	Pilote et trois passagers
Conséquences et dommages	Hélicoptère détruit

Collision avec la surface de l'eau lors du décollage

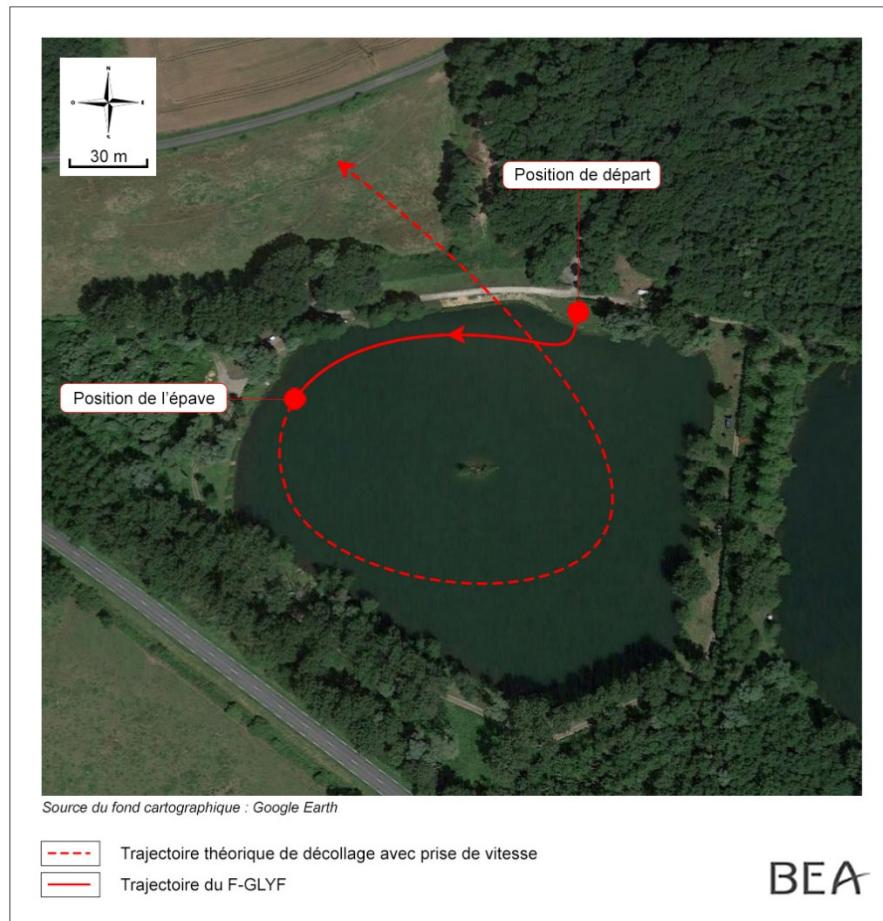
Figure 1 : trajectoire du F-GLYF

L'étang a un diamètre d'environ 200 m. Il est bordé d'arbres hauts à l'exception de sa partie nord qui permet un axe de décollage orienté au cap 330°. Cette trouée permet, à partir du sud de l'étang, de ne pas décoller HES et pouvoir prendre plus de vitesse lors de la course au décollage.
