**Accident de l'hélicoptère Bell 47G-2
immatriculé F-GVIG
survenu le 31 juillet 2018
à Sigean (11)**

**Panne de carburant en croisière, autorotation,
collision avec la surface de l'eau,
au retour d'un vol d'épandage**

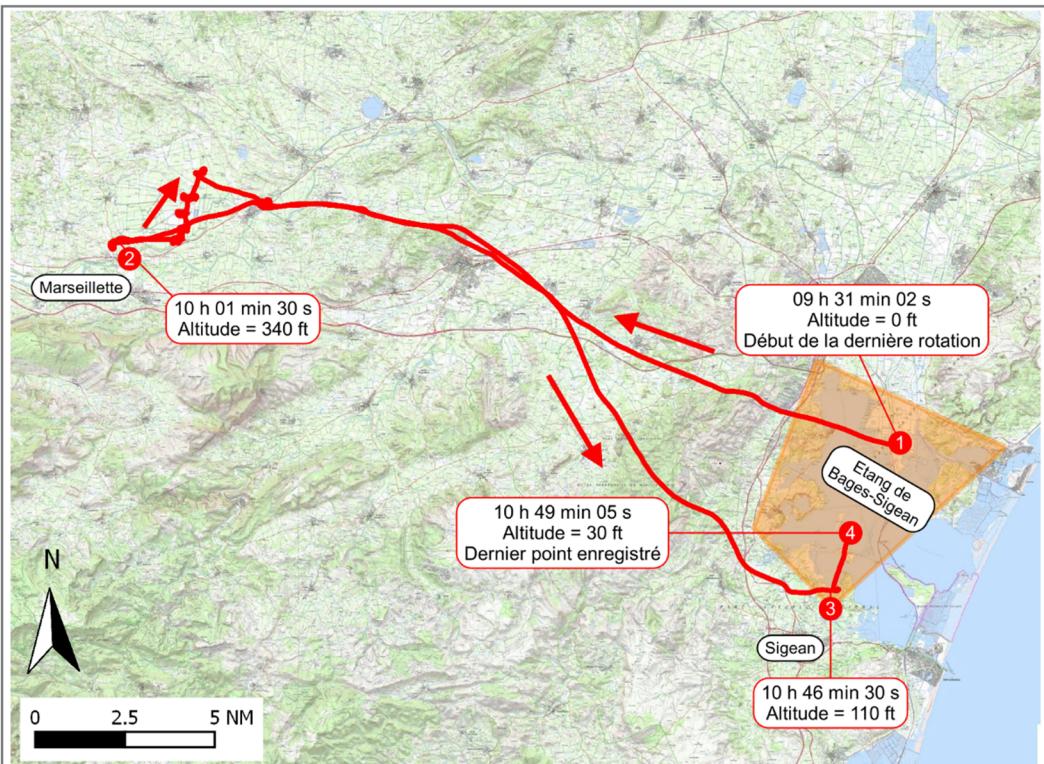
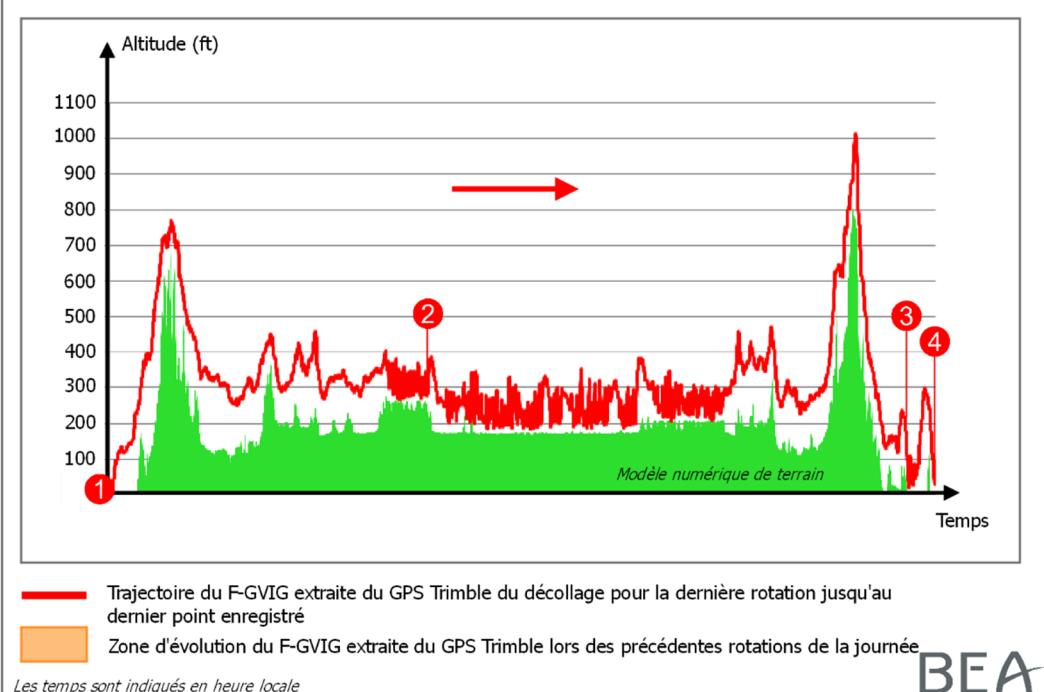
Figure 1 : trajectoire du F-GVIG

Vers 9 h 20, le pilote atterrit afin que le mécanicien réalise un ultime avitaillement, dans le but de réaliser une dernière opération de démoustication sur des parcelles situées dans un secteur plus lointain, à environ 40 km de la base. Le pilote décolle à 9 h 31 (point **①** de la trajectoire) et réalise cette opération (point **②**).

À l'issue du traitement d'une dernière parcelle (point **③**), le pilote retourne à la base en survolant l'étang de Bages-Sigean. Il indique qu'à environ cinq kilomètres de la base, le moteur de l'hélicoptère s'arrête alors qu'il se trouve à une centaine de pieds de hauteur (point **④**). Il réalise une autorotation sur la surface de l'étang puis l'hélicoptère coule. Le pilote évacue l'hélicoptère qui repose au fond de l'étang.

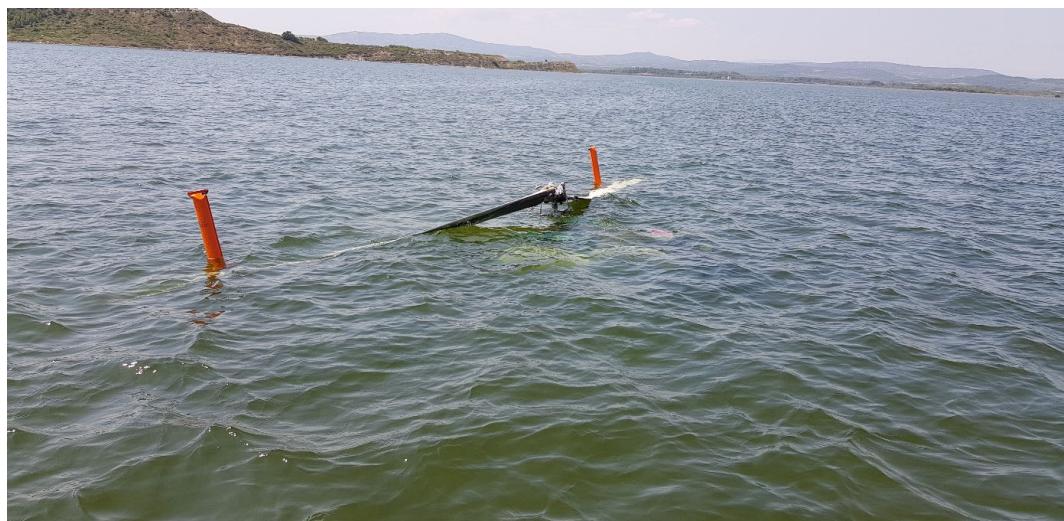
Figure 2 : photographie du site de l'accident

Elle présentait globalement peu d'endommagements. Sollicité à la main, le rotor principal était libre en rotation et entraînait l'arbre de transmission arrière. La roue libre était fonctionnelle.

L'ensemble du circuit carburant (réservoir, filtres et carburateur) était rempli d'eau. Il ne présentait pas de fuite visible. Le circuit carburant présentait néanmoins des mises à l'air libre par lesquelles de l'eau a pu entrer et chasser le carburant pendant que l'hélicoptère était immergé. Il n'a ainsi pas été possible de déterminer la quantité de carburant à bord au moment de l'accident.

Le câble permettant la transmission de l'information de bas niveau de carburant jusqu'au voyant d'alarme a été retrouvé rompu au-dessus du réservoir. Il n'a pas été possible de déterminer si cette rupture était présente avant l'accident ou si elle en est la conséquence.

En conclusion, l'examen de l'épave n'a mis en évidence aucun dysfonctionnement antérieur à l'accident et susceptible d'expliquer l'arrêt du moteur.

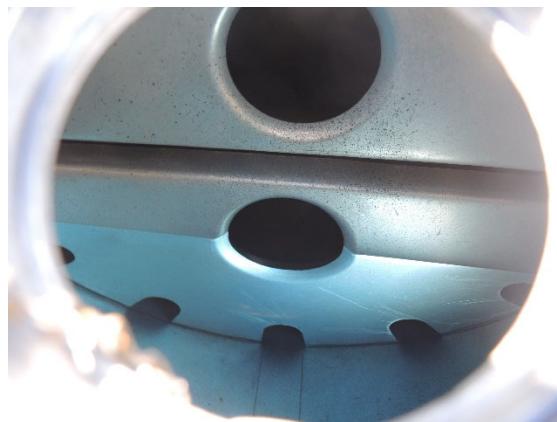
Figure 4 : intérieur du réservoir d'un autre Bell 47G, contenant du carburant

La vérification de la quantité de carburant à bord de l'hélicoptère s'effectue par un contrôle visuel du contenu de l'un des réservoirs (Figure 4), le carburant s'équilibrant naturellement entre les deux réservoirs communicants. Les références à utiliser pour effectuer ce contrôle visuel (Figure 5) sont affichées à l'arrière de la bulle des Bell 47G.

La méthode d'avitaillement du Bell 47G, essentiellement basée sur une surveillance visuelle du niveau de carburant présent dans les réservoirs, ne permet pas d'estimer avec précision la quantité d'essence présente à bord. Le temps nécessaire à l'équilibrage du niveau d'essence entre les deux réservoirs peut également conduire à majorer la quantité de carburant réellement embarquée.

Lors de l'avitaillement précédent le vol de l'accident, il est possible que le F-GVIG ait été légèrement penché en avant, du fait de l'irrégularité du terrain sur lequel reposaient ses patins. Ceci a pu contribuer à biaiser la lecture du niveau réel de carburant et à en surestimer la quantité embarquée de plusieurs litres.

Cet événement rappelle l'importance de la vérification croisée de toutes les informations disponibles concernant la quantité de carburant présente à bord. Si la vérification physique du niveau de carburant est un bon moyen d'en estimer la quantité embarquée, elle ne permet pas le plus souvent de déterminer précisément le volume total, dont la lecture peut être biaisée par de nombreux facteurs. La vérification régulière, au sol ou en vol, de l'indicateur de niveau d'essence présent en poste de pilotage (si l'aéronef est en équipé) permet de s'assurer d'une éventuelle incohérence entre les différents relevés.

Enfin, l'utilisation d'un volucompteur sur la pompe à essence lors desavitaillements peut faciliter la détermination par les pilotes et les mécaniciens de la quantité de carburant réellement embarquée et l'estimation de la consommation entre deux pleins complets.
