**Accident du Cessna 172-S⁽¹⁾
immatriculé F-GTNV
survenu le 6 août 2018
à Mazoires (63)**

Heure	À 12 h 22 ⁽²⁾
Exploitant	Aéroclub Cercle aéronautique du SGAC
Nature du vol	Opérations non commerciales, convenance personnelle, voyage
Personnes à bord	Pilote et deux passagères
Conséquences et dommages	Avion détruit, pilote et passagères décédés

Perte de contrôle, collision avec le sol

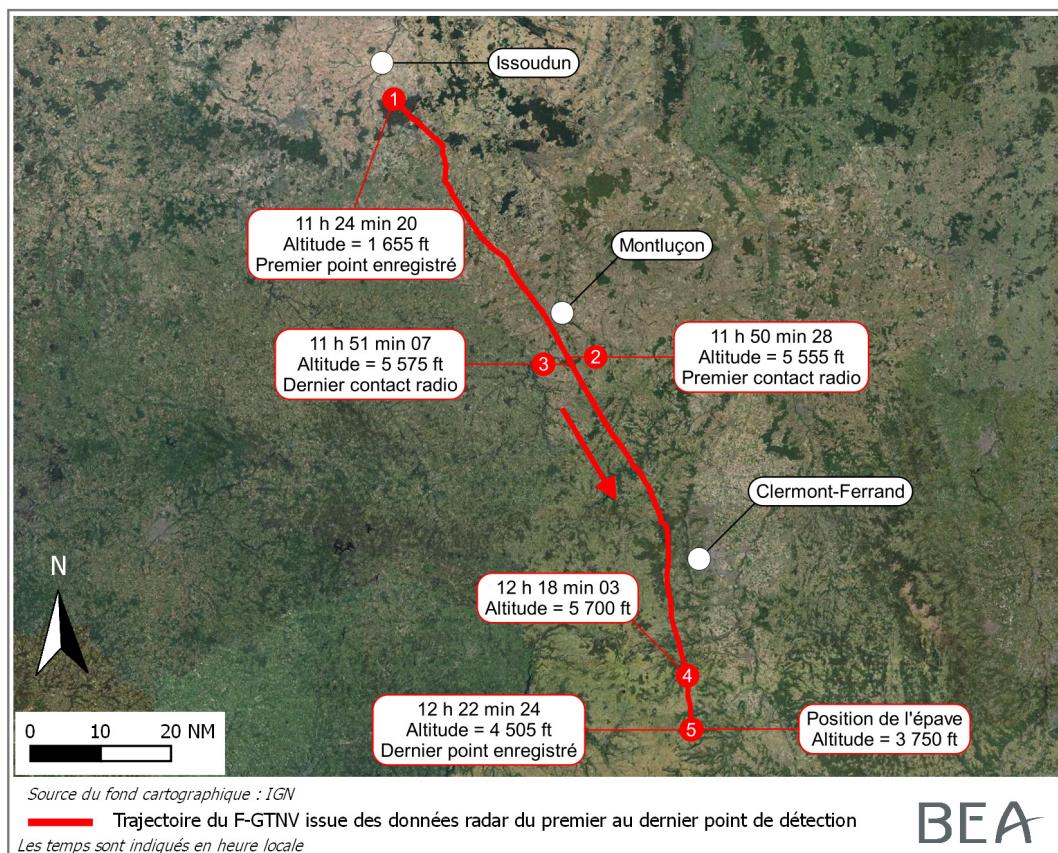
Figure 1 : trajectoire Issoudun - dernier point

L'altitude du relief entre les point 4 et 5 est d'environ 4 000 ft, ce qui signifie que l'avion évoluait à environ 1 500 ft de hauteur avant la perte de contrôle.

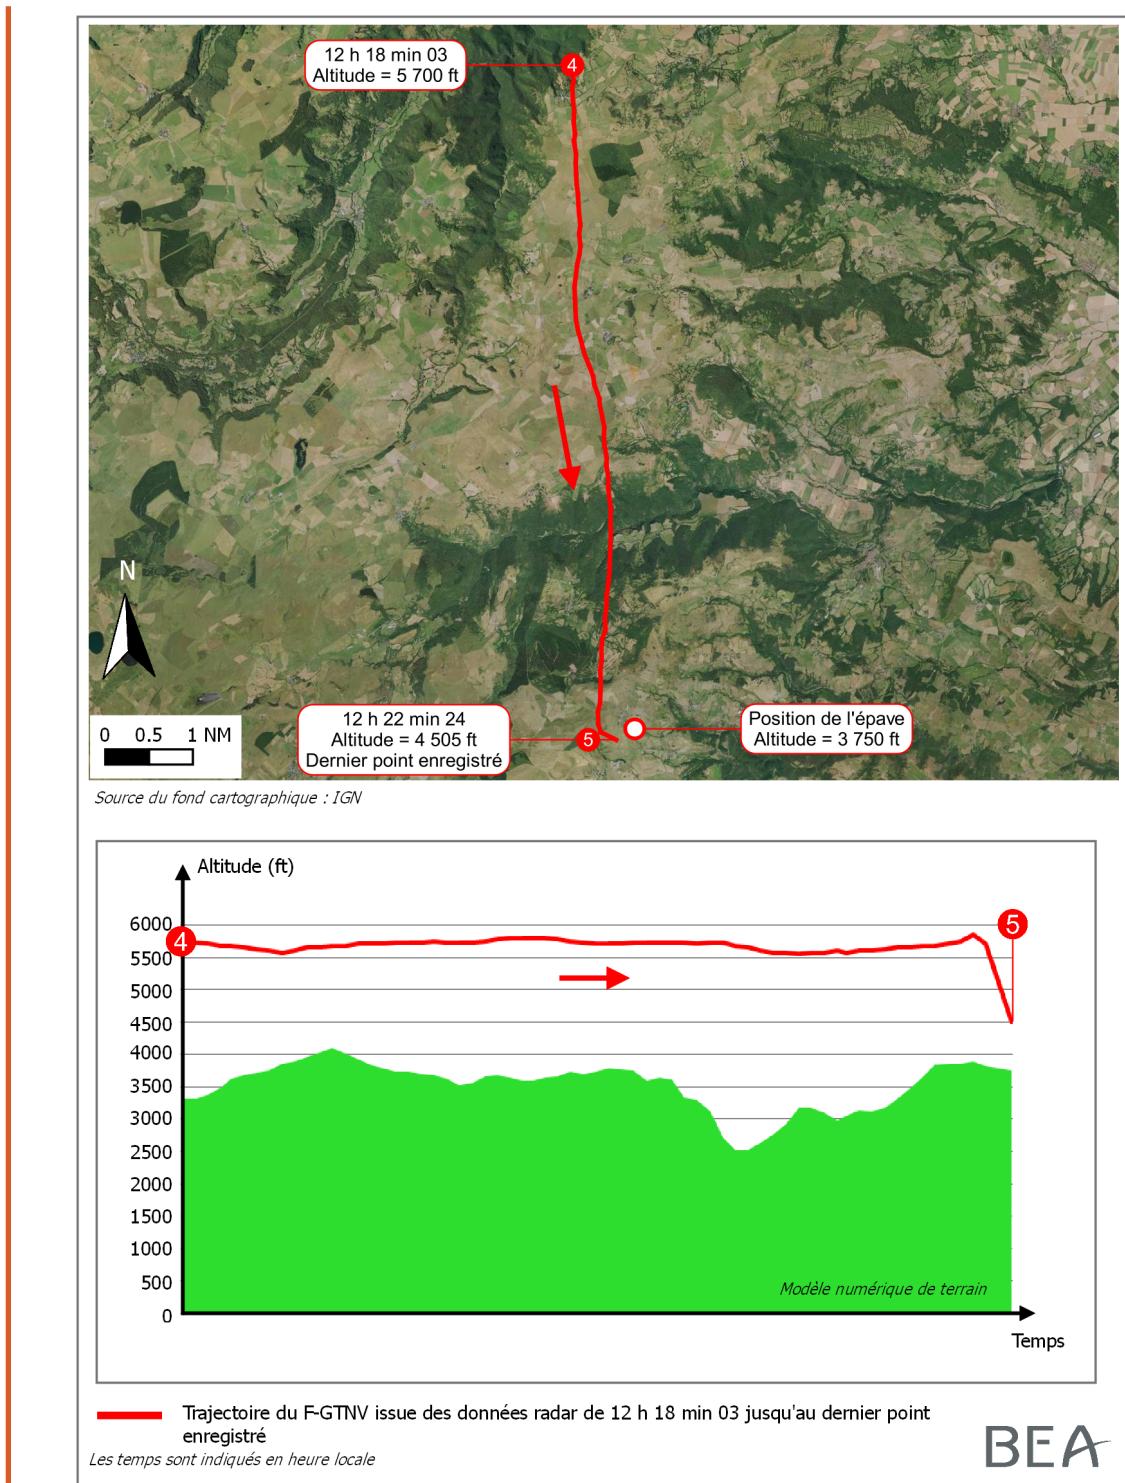
Figure 2 : fin de la trajectoire

Le dernier point enregistré montre une variation brutale de cap vers la gauche ainsi qu'une perte importante d'altitude. Il convient toutefois de mentionner qu'il est peu fiable d'extrapoler un déroulement des événements sur un nombre de points aussi faible.
