## **Accident** du ballon à air chaud Ultra Magic N-250 immatriculé **F-GTIF** survenu le 2 septembre 2018 à Sercus (59)

### **Blessure d'un passager lors d'un atterrissage couché par vent fort**

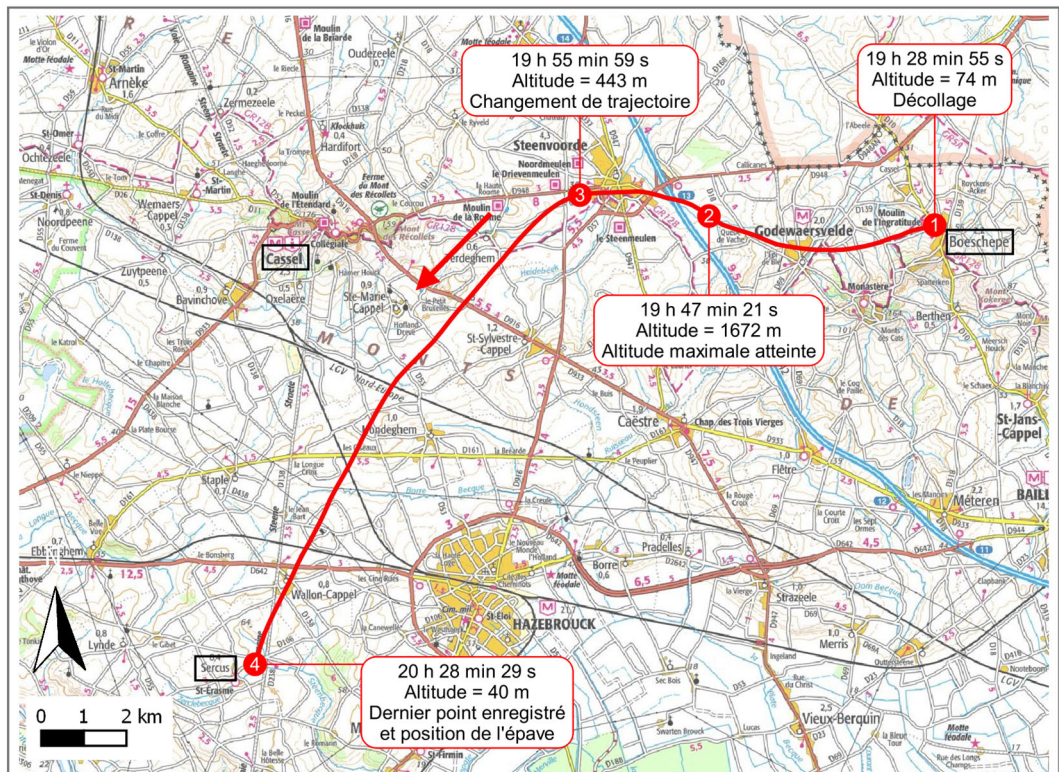
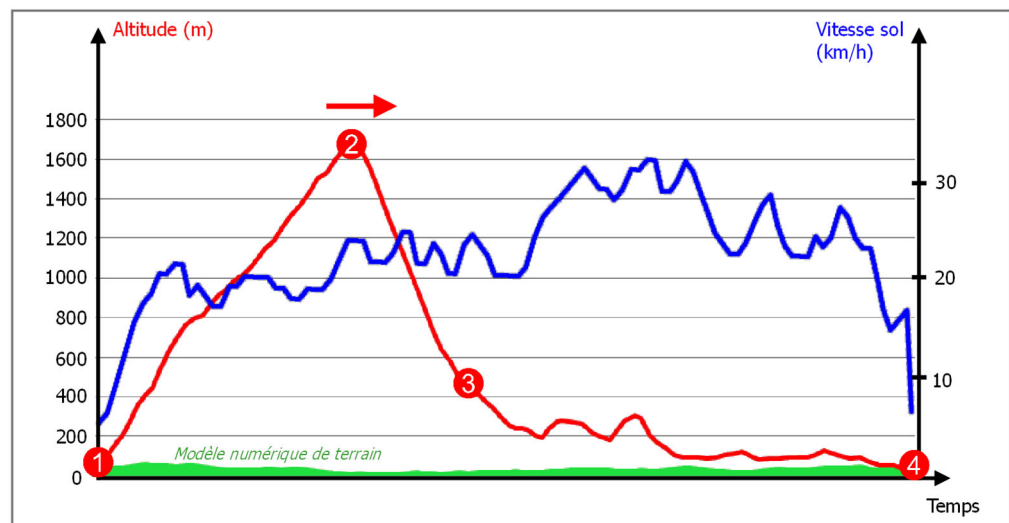
Figure 1 : trajectoire du F-GTIF

- Trajectoire du F-GTIF depuis le décollage jusqu'à l'impact avec le sol, d'après les données extraites du calculateur GPSmap96C
- Vitesse sol du F-GTIF calculée d'après les données du calculateur GPSmap96C
