Accident de l'avion de construction amateur Pottier P-180 S
immatriculé **F-PYPJ**
survenu le 24 septembre 2018
à Chelles Le Pin (77)

Heurt du toit d'un hangar en finale

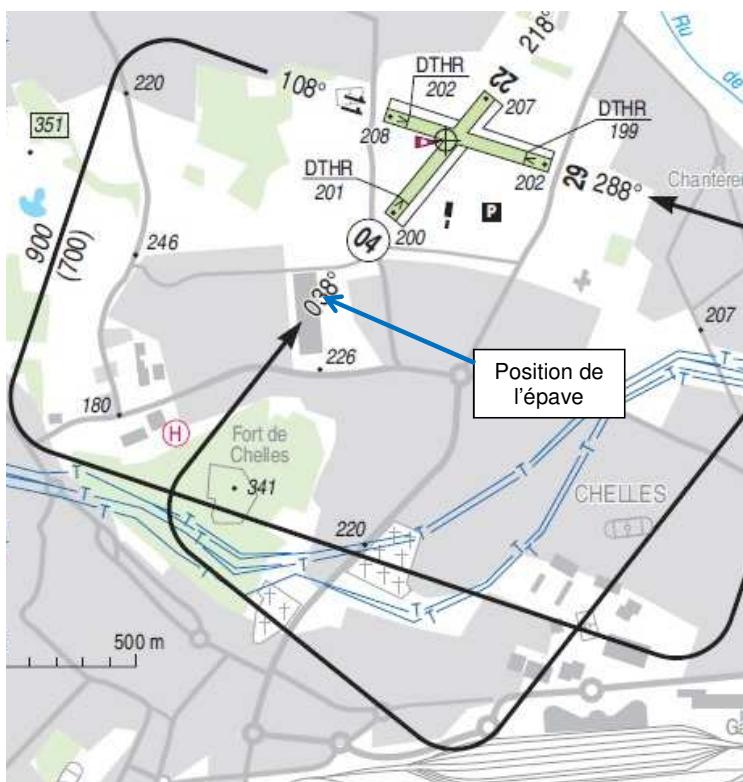
Le circuit d'aérodrome de la piste 04 comporte un dernier virage au niveau du fort de Chelles, situé sur une colline à 141 ft au-dessus du seuil de la piste 04, à environ 1 100 m de celui-ci. Le relief descend ensuite rapidement puis la finale survole une zone industrielle.

Figure 1 : extrait de la carte VAC de l'aérodrome de Chelles

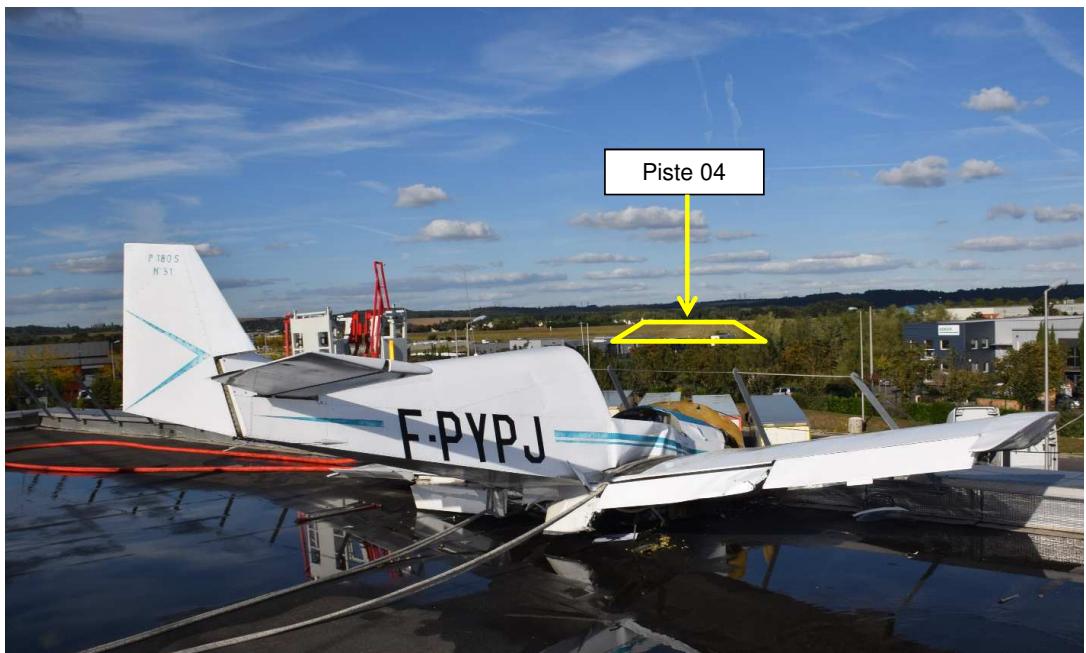
L'avion a heurté la rambarde de sécurité d'un entrepôt, à environ 400 m du seuil de la piste 04, sensiblement dans l'axe. Il s'est immobilisé sur une terrasse à mi-hauteur du bâtiment. Entre le lieu de l'accident et le seuil de la piste 04, se trouvent d'autres bâtiments et des arbres, sensiblement à la même hauteur.

Figure 2 : position de l'épave sur l'entrepôt et vue sur la piste 04

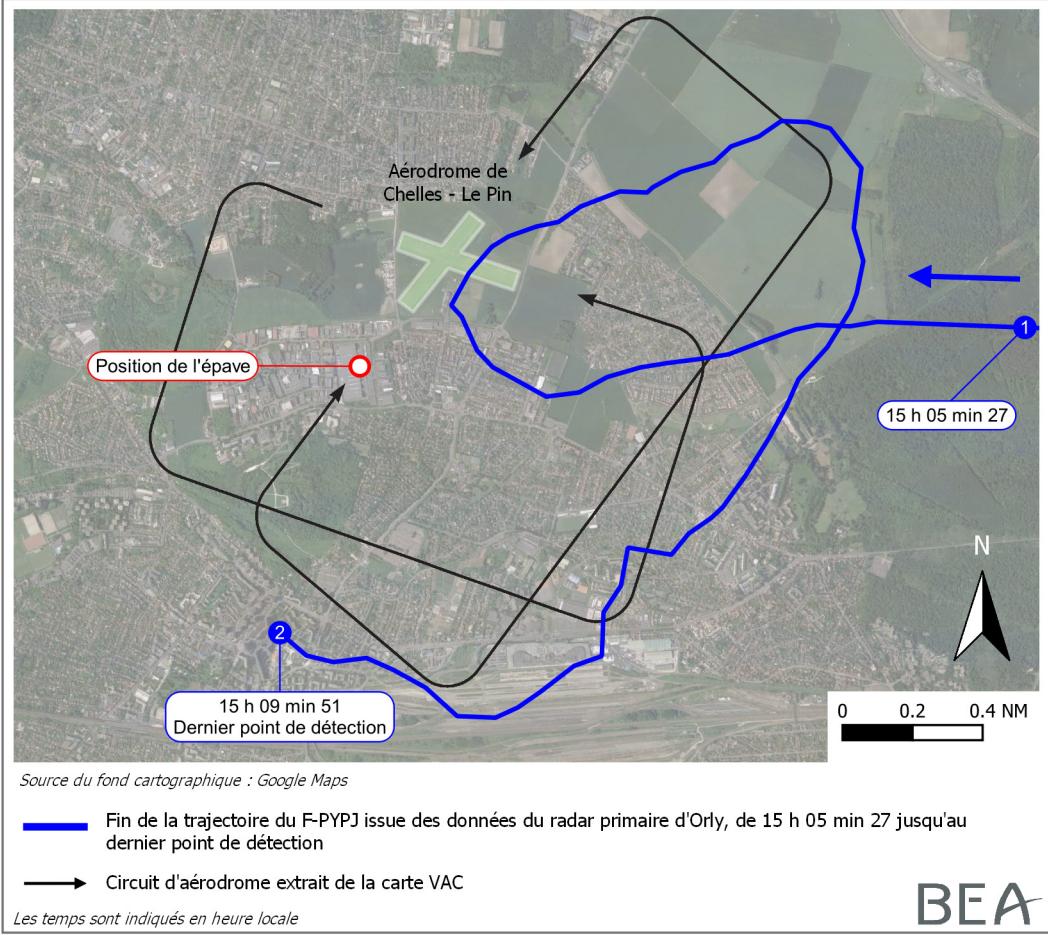
Toutefois, des enregistrements issus de radars primaires ont pu donner une indication de la trajectoire de l'avion. Ces enregistrements ne donnent pas d'information d'altitude et leur précision est faible. De plus, certaines positions peuvent avoir été extrapolées de points précédents, en particulier sur les derniers points de la trajectoire.

Figure 3 : trajectoire approximative issue du radar primaire d'Orly
