## **Accident** de l'ULM ZENAIR - CH601 identifié **988AC** survenu le 25 octobre 2018 à l'Île des Pins Moué (Nouvelle-Calédonie)

### **Diminution de puissance lors du décollage, tentative de demi-tour, décrochage en virage, collision avec le sol, lors d'un vol après opérations de maintenance**

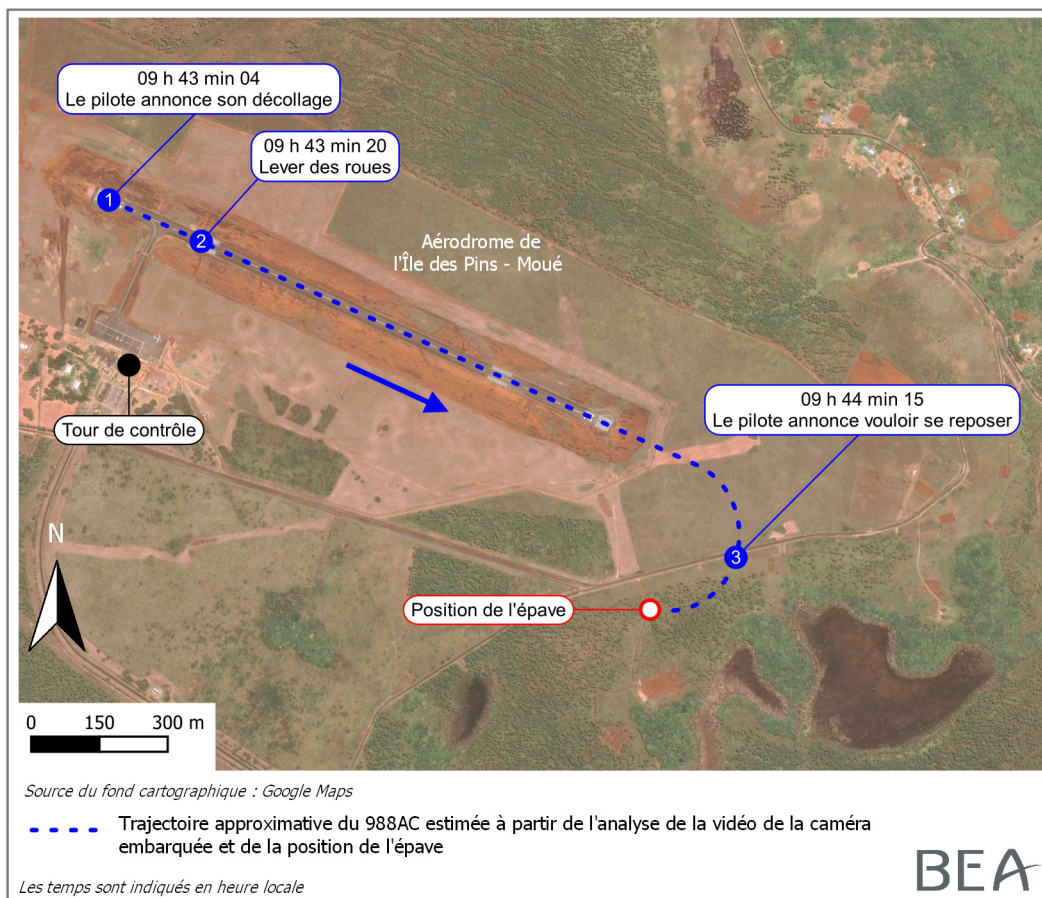
Figure 1 : déroulement du vol

Lors du virage et environ une minute après le décollage, le pilote annonce à la fréquence « *Je me repose* ». Peu après, l'ULM décroche lors du virage et entre en collision avec le sol à proximité de l'aérodrome (voir Figure 1).

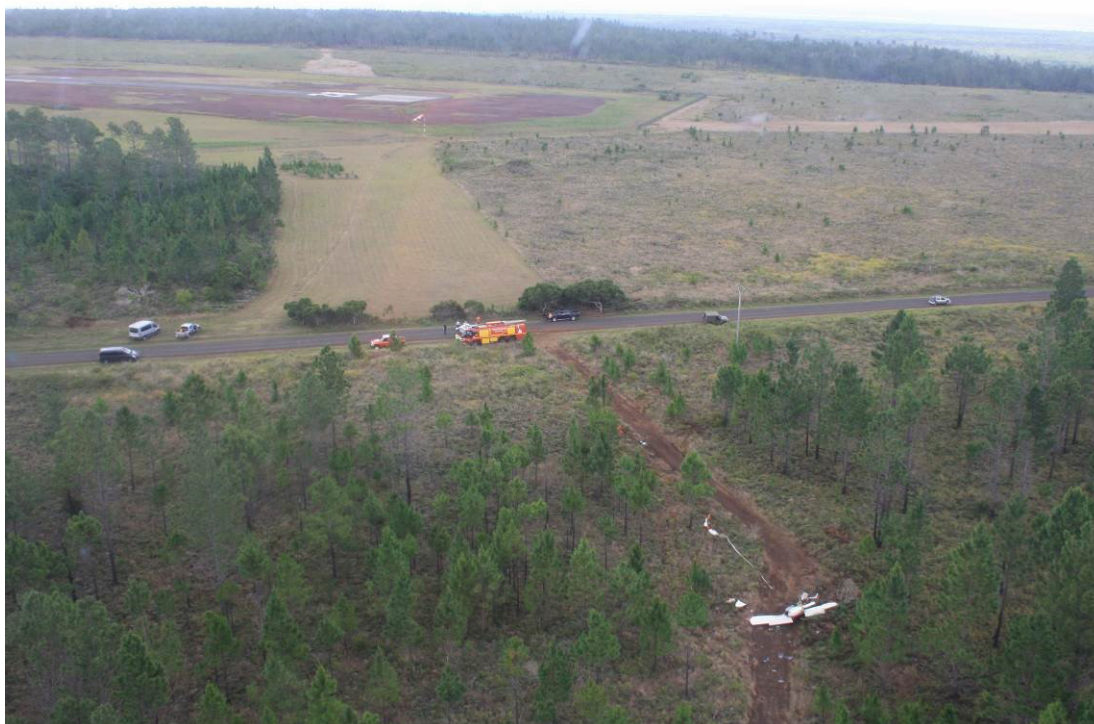
Figure 2 : photo aérienne du site prise le jour de l'accident

L'épave est située en bordure de l'aérodrome, à environ 400 m au sud-est du seuil de piste 28. L'espace est relativement dégagé dans le prolongement de l'axe de piste, malgré la présence de quelques arbres (voir Figure 1 et Figure 2).

- ☐ sur le site de l'accident l'épave était regroupée et complète ;
- ☐ les commandes de vol étaient continues avant la collision avec le sol ;
- ☐ l'hélice était en rotation lors du premier impact avec la cime des arbres et le moteur n'était pas bloqué en rotation ;
- ☐ la présence de carburant est notée dans le circuit ;
- ☐ l'ensemble des dommages observés est consécutif à la collision avec le sol ;

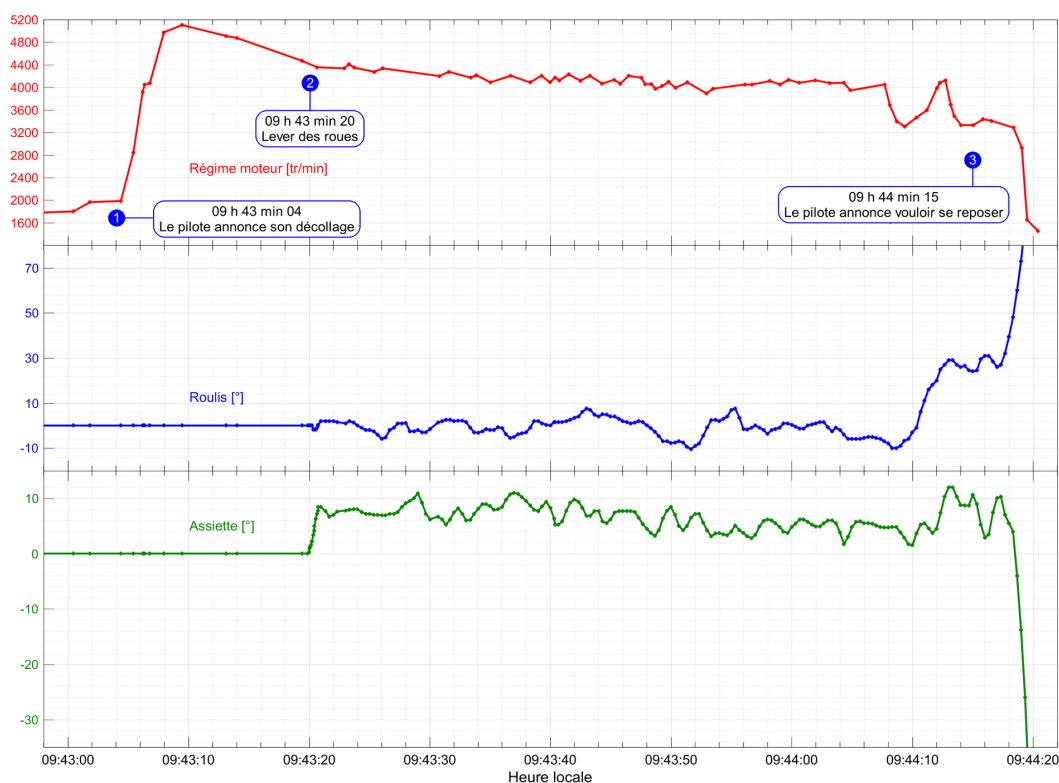
Figure 3 : paramètres extraits de l'analyse de la vidéo

L'analyse des images de la vidéo a permis d'évaluer les valeurs des angles de roulis et d'assiette mais n'a pas permis d'estimer la vitesse de l'ULM. L'analyse spectrale de la bande audio a permis quant à elle d'évaluer le régime moteur pendant la séquence de l'événement.

Lors du roulement au décollage, le régime moteur a diminué de manière lente et progressive, augmentant ainsi la distance de décollage. La progressivité de la réduction de régime ne rendait pas cette information suffisamment saillante pour être détectée à l'oreille. Le décollage a été poursuivi avec un régime moteur ne correspondant pas à une montée initiale mais à un régime de croisière à 70 %.
