## Incident

de l'Airbus A320-200 immatriculé **F-HBNJ**  
et du Boeing B737-800 immatriculé **UR-PSB**  
survenu le 11 novembre 2018

## Perte de séparation lors de décollages simultanés sur deux pistes parallèles

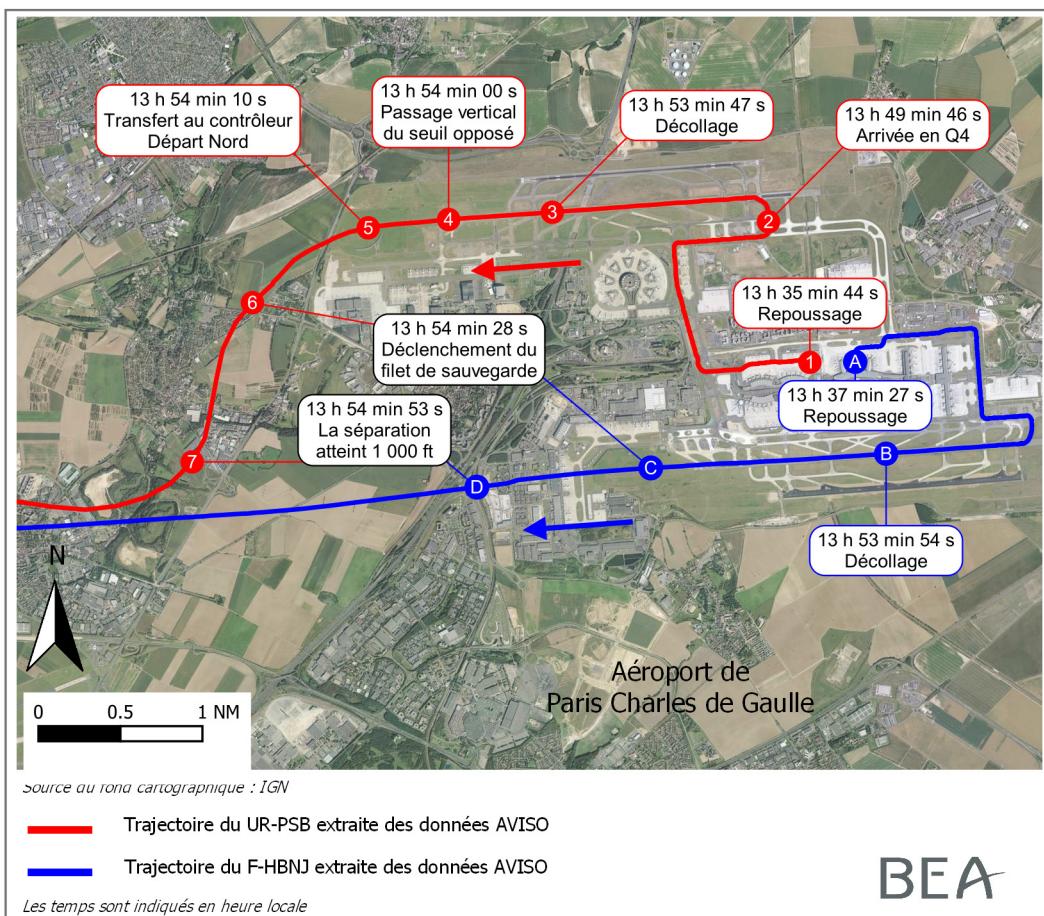
Figure 1 : trajectoires des deux avions

À 13 h 53 min 54, quelques secondes après le décollage du B737 immatriculé UR-PSB, le système de gestion du vol de ce dernier passe en mode de guidage latéral LNAV. À 13 h 54 min 00, l'avion passe à la verticale du seuil de piste opposé (point ④ de la figure 1). Le copilote débute un virage vers la gauche pour suivre le directeur de vol qui indique une déviation vers la gauche pour rejoindre la trajectoire de la SID RANUX2B sélectionnée et correspondant notamment à l'axe de la piste 26R. À 13 h 54 min 10 (point ⑤ de la figure 1), l'avion étant correctement corrélé au radar, il est transféré sur la fréquence du contrôleur Départ Nord. Il se trouve toujours sensiblement dans l'axe de piste en montée initiale à une hauteur d'environ 750 ft.

À 13 h 54 min 28, l'alarme visuelle de rapprochement dangereux du STCA<sup>(9)</sup>, se déclenche sur les radars des contrôleurs. L'AUI 3SD se trouve alors en montée à une altitude de 1 980 ft, un cap de 206° et une vitesse de 189 kt (point ⑥ de la figure 1). L'AF 48KZ est en montée dans l'axe de la piste 26R à une altitude de 1 650 ft (point C de la figure 1). La distance entre les deux avions est alors de 2,56 NM en rapprochement, la différence d'altitude est de 300 ft.

À 13 h 54 min 53, la séparation verticale entre les deux avions atteint 1 000 ft en augmentation (points 7 et D de la figure 1). À 13 h 55 min 07, le contrôleur LOC Sud utilise l'appel général de l'interphone pour indiquer à tous les contrôleurs que l'AF 48KZ maintient son altitude.

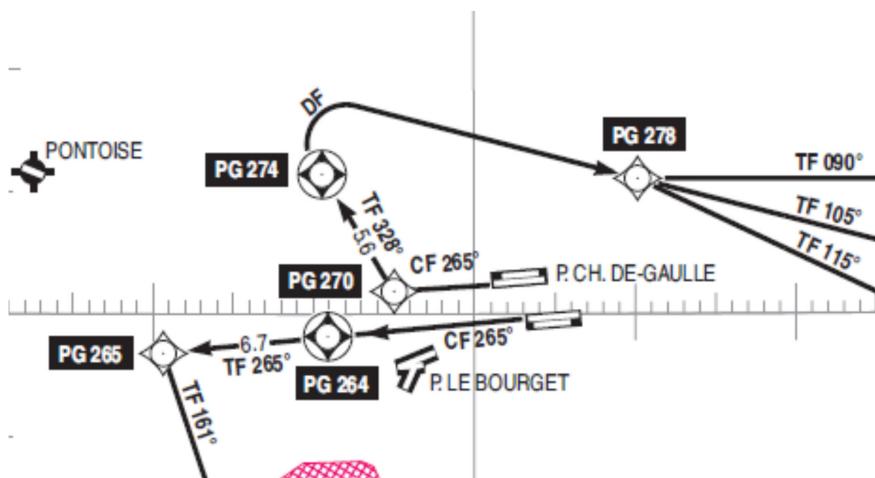
Figure 2 : extrait de la carte AD 2 LFPG SID RWY26R-27L-RNAV-EAST de l'AIP France

SID RANUX 2A (départ à partir du doublet nord vers le nord de l'aérodrome) : piste 27L, PG 270, PG 274, PG 278.

SID RANUX 2B (départ à partir du doublet sud vers le sud de l'aérodrome) : piste 26R, PG 264, PG 265.

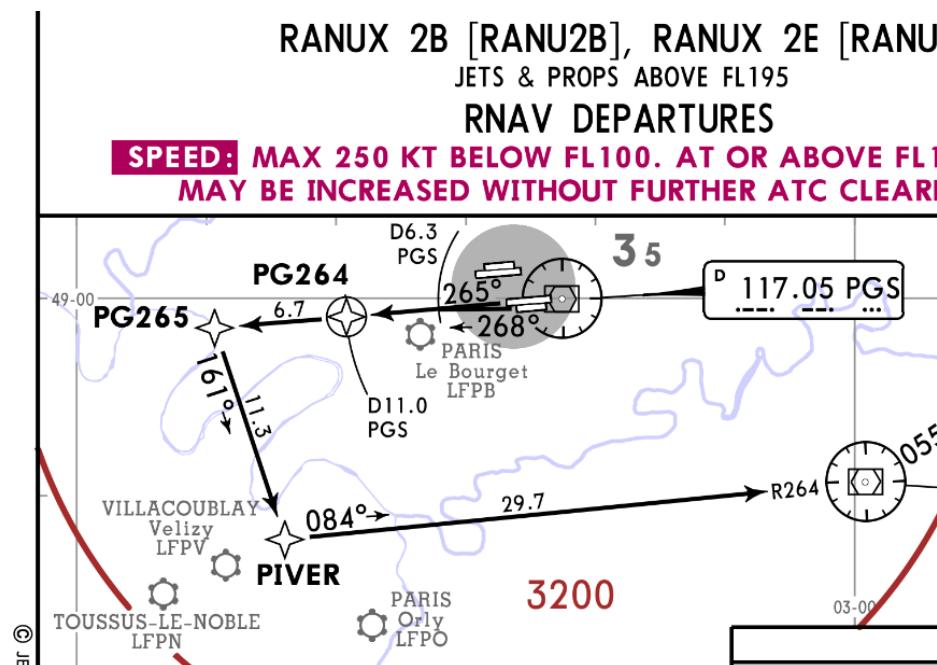
Figure 3 : extrait de la carte LFPG/CDG SID RANUX 2B de JEPPESEN

En cas de décollage de la piste 26L, la procédure SID RANUX 2B demande de rejoindre le départ 26R à D6.3 PGS (voir carte JEPPESEN ci-dessous). La trajectoire suivie par le vol AUI 3SD semble rejoindre ce point.
