Accident du Cessna F172M immatriculé F-BUEQ survenu le 29 mars 2019 à Semur-en-Auxois (21)

Perte de contrôle lors d'une remise de gaz, collision avec le sol

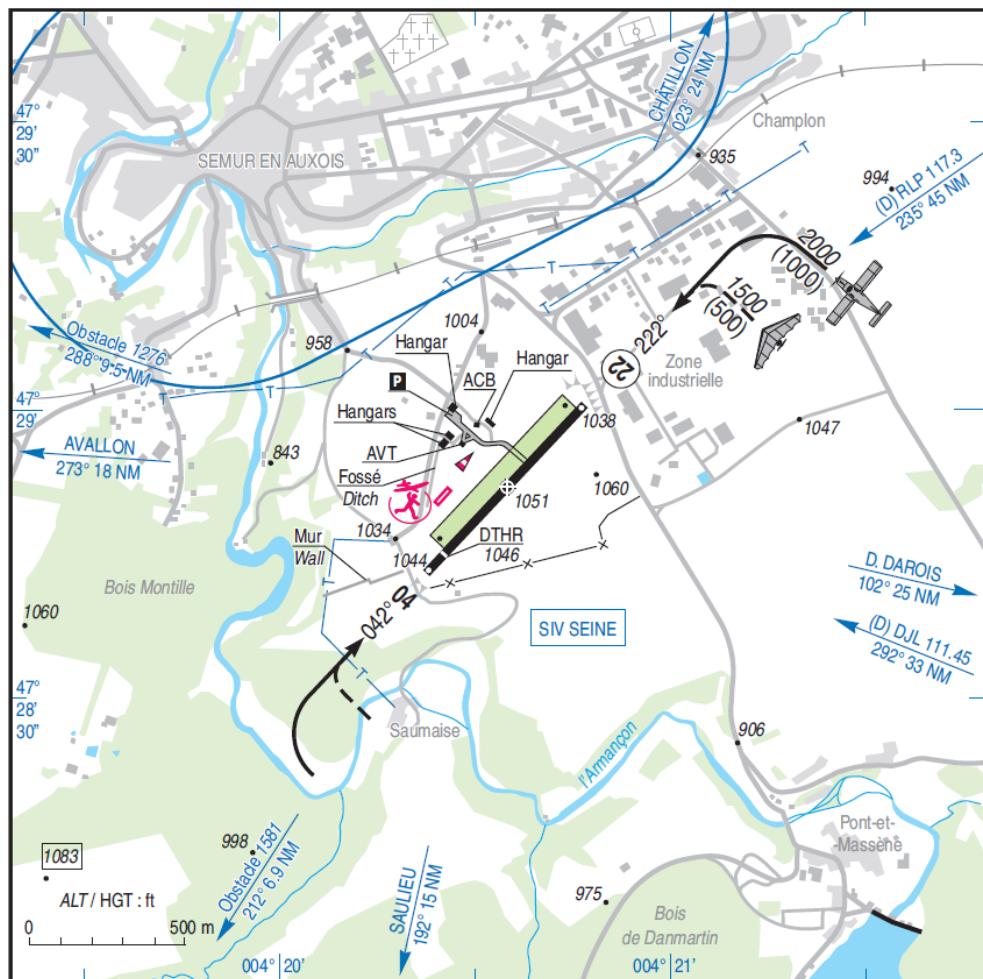
Figure 1: Extrait de la carte VAC LFGQ

L'aérodrome de Semur-en-Auxois est un aérodrome non contrôlé, ouvert à la CAP. Il dispose de deux pistes parallèles orientées 042°/222°.

Dans les consignes et procédures particulières de cet aérodrome, il est notamment mentionné que le QFU 222° est préférentiel en raison de la longueur de piste disponible pour l'atterrissement et que la piste non revêtue est réservée aux aéronefs basés.
