Accident du Rolladen Schneider LS8-18 immatriculé F-CIBD survenu le 13 avril 2019 à Avize (51)

Heure	Vers 16 h 45 ⁽¹⁾
Exploitant	Association Aéronautique du Val d'Essonne (AAVE)
Nature du vol	Vol local
Personne à bord	Pilote
Conséquences et dommages	Pilote décédée, planeur détruit

Perte de contrôle en vol, collision avec le sol

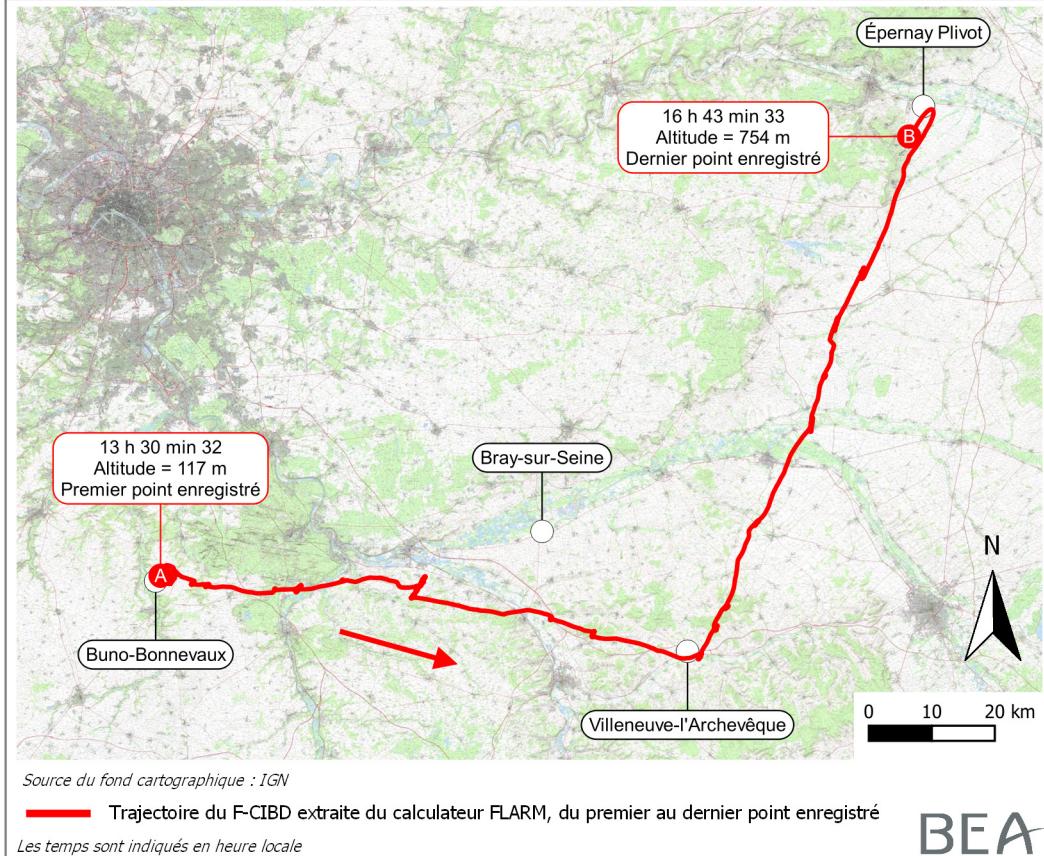
Figure 1 : Trajectoire du F-CIBD (vol complet)

La pilote décolle vers 13 h 30 en remorqué de l'aérodrome de Buno-Bonnevaux (91) pour une navigation circulaire vers l'est à destination de l'aérodrome d'Épernay-Plivot (51), en passant par la verticale des villes de Villeneuve-l'Archevêque (89) et Épernay (51).

Vers 16 h 40, le planeur passe à la verticale de l'aérodrome d'Épernay-Plivot et la pilote débute le trajet retour.

Environ trois minutes plus tard, alors qu'elle évolue à une hauteur de 630 m au-dessus d'une zone agricole, la pilote perd le contrôle de son planeur et entre en collision avec le sol dans un vignoble.

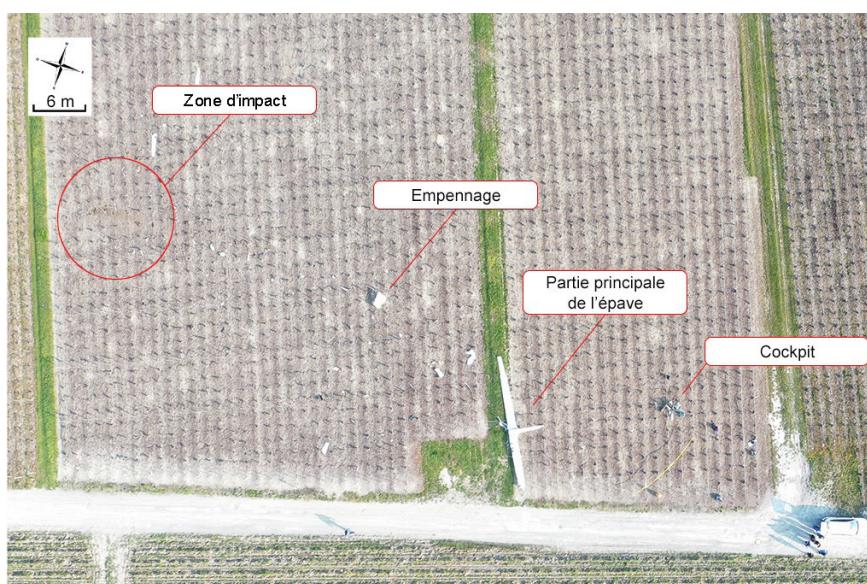
Figure 2 : Vue aérienne du site de l'accident

L'épave est complète, dispersée au milieu d'un champ de vignes.

Le cockpit est détruit et le harnais 4 points est retrouvé bouclé sur le siège. La pilote, équipée de son parachute dorsal, est retrouvée plusieurs mètres en aval de ce dernier. Il a été confirmé que ces éléments n'ont pas été altérés par les secours et les premières personnes à arriver sur le site de l'accident. Cette configuration indique que la pilote n'était pas attachée à son harnais.

L'état d'endommagement du cockpit, le fait que les saumons sont peu abîmés et la topologie de l'arrachement des fils métalliques délimitant les sillons des vignes semblent indiquer que le planeur a percuté le sol avec une assiette à piquer et les ailes à plat.

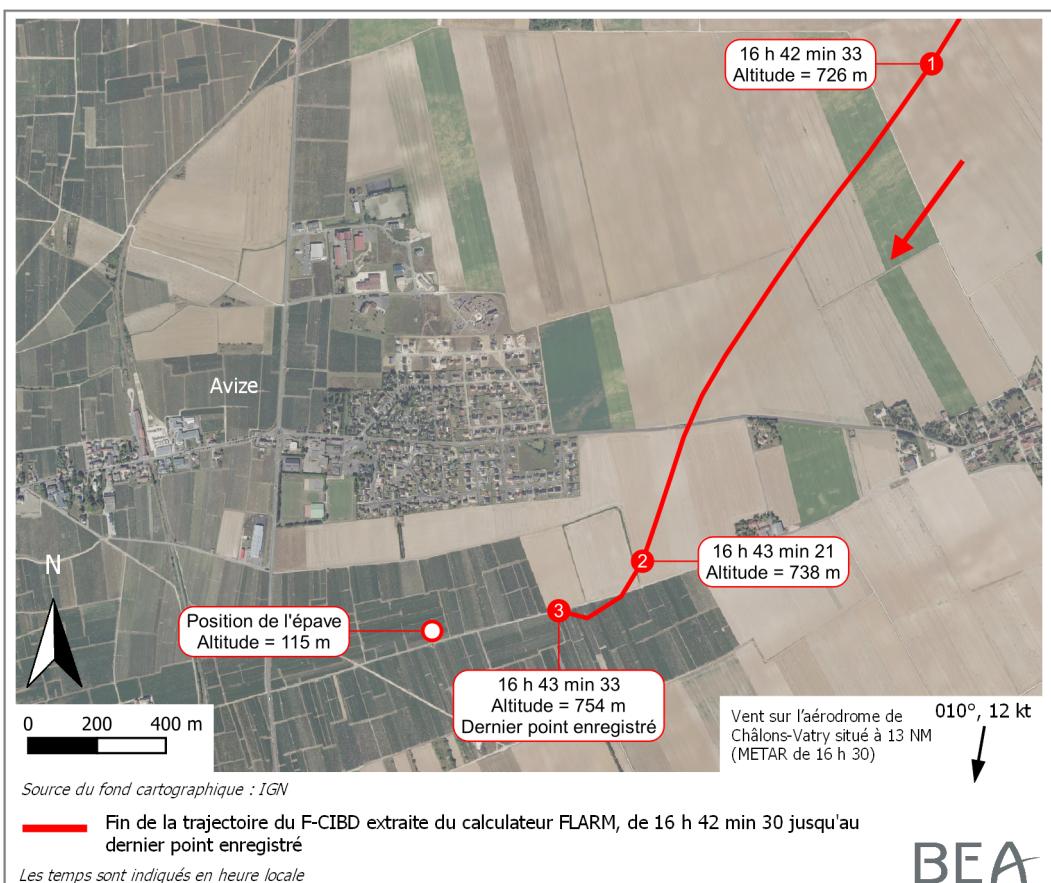
Figure 3 : Trajectoire de la dernière minute de vol

L'analyse de ces données combinées aux informations de vent dans le secteur permet d'inférer des hypothèses quant à la vitesse du planeur par rapport à la masse d'air entre les points 1 et 2 des figures 3 et 4. La méthode de calcul utilisée pour l'exploitation des données donne en effet des hypothèses d'une bonne robustesse pour le vol en ligne droite, mais dont la fiabilité décroît très sensiblement en virage et est quasiment nulle lors des spirales de prises d'ascendance.

Le vol s'est déroulé de manière nominale jusqu'à l'aérodrome d'Épernay Plivot. Quelques minutes après ce point tournant, alors à une hauteur de 630 m environ, la trajectoire s'est incurvée et on observe une prise de hauteur concomitamment à une baisse de vitesse.

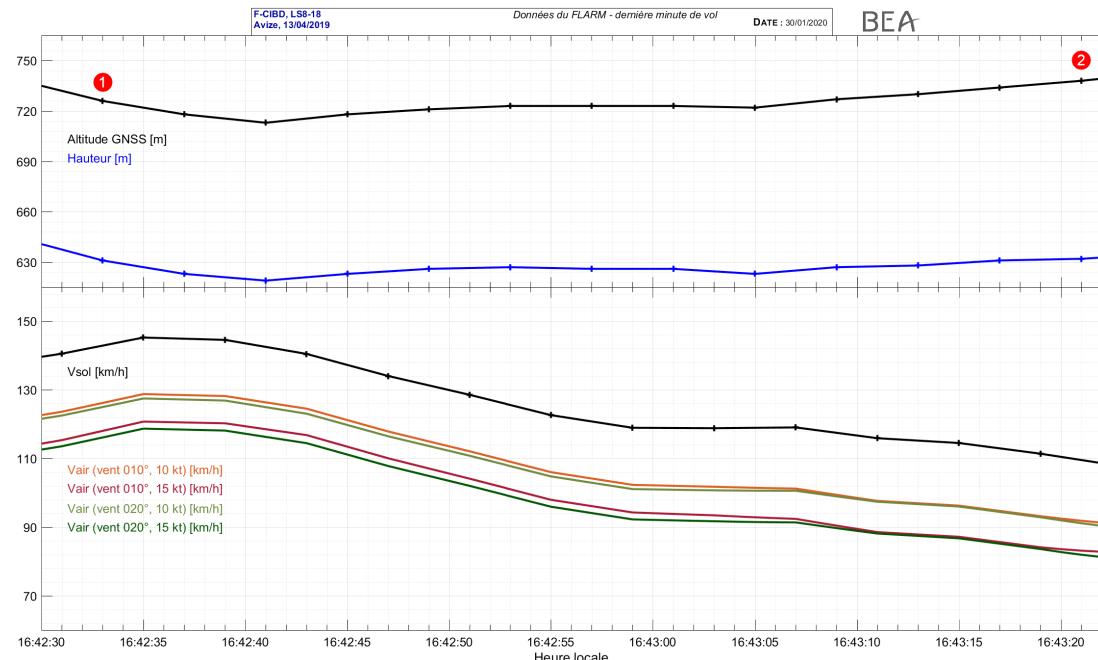
Figure 4 : Altitude, hauteur et vitesse durant la dernière minute de vol

Durant la minute qui a précédé l'accident jusqu'au point 2, le planeur évoluait en ligne droite, en légère ascension et avec une vitesse décroissante. Au point 2, la vitesse sol était de l'ordre de 110 km/h. Selon les hypothèses de vent retenues, la vitesse air était alors de l'ordre de 85 à 90 km/h.
