Accident du ballon CHAIZE DC2000 F16 immatriculé F-HGAY

survenu le 8 juin 2019
à Vernosc-lès-Annonay (07)

Interruption du vol, descente d'urgence pour éviter une ligne électrique, atterrissage dur, rebond, basculement de la nacelle et glissade

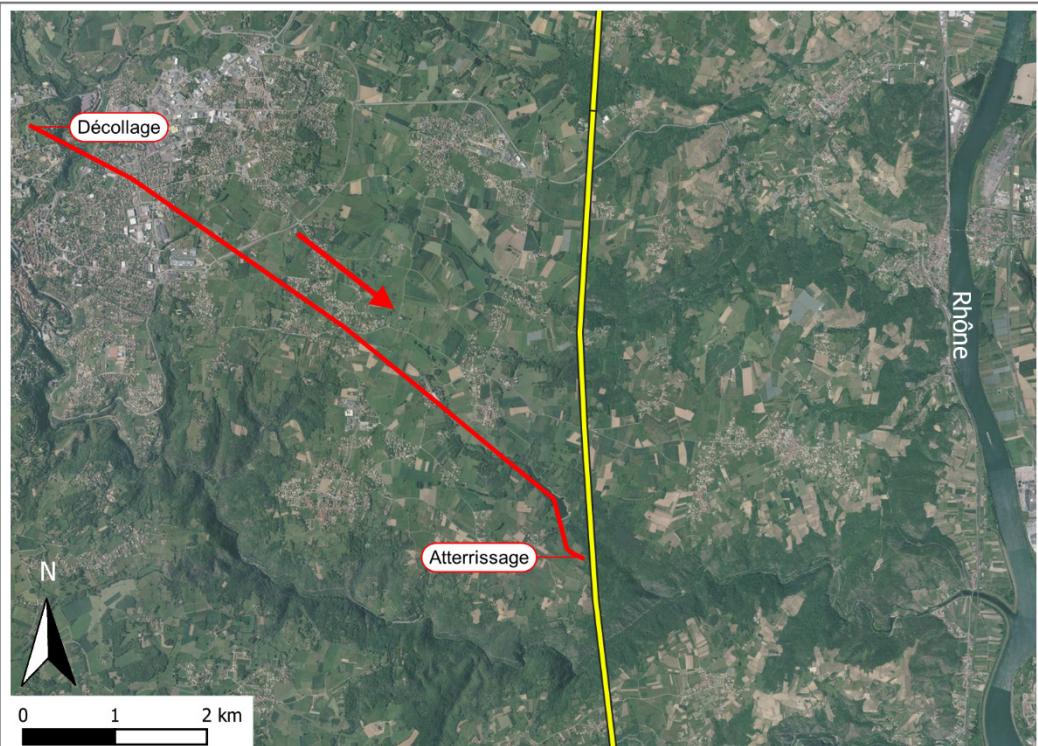
— Trajectoire du F-HGAY d'après une capture d'écran de l'application GNSS pour ballon de la pilote

— Lignes électriques très haute tension

Trajectoire approximative issue d'une capture d'écran du téléphone de la pilote
