Accident du Piper PA-28 immatriculé F-ODSM

survenu le 19 juin 2019
sur l'AD Pointe-à-Pitre le Raizet (971)

Diminution de la puissance lors du décollage, collision avec des obstacles lors de l'atterrissement forcé

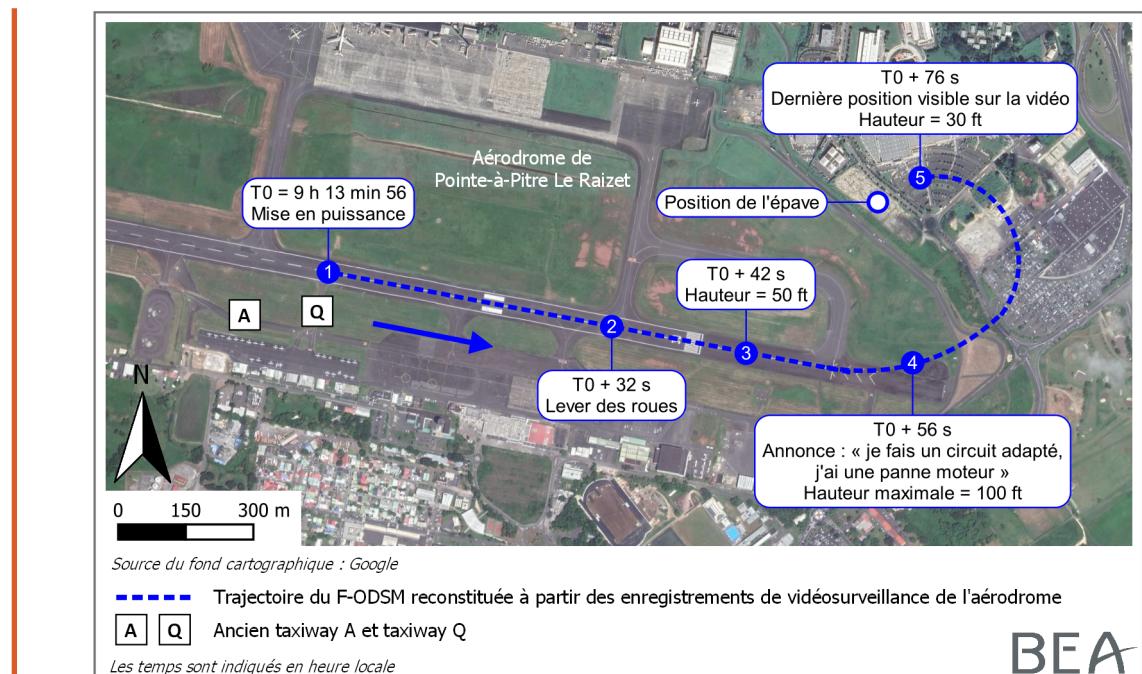
Figure 1 : Déroulement du vol

Les données extraites d'une caméra de vidéo-surveillance orientée vers le seuil de la piste 30 ont été exploitées. Elles ont permis de reconstituer la trajectoire illustrée dans la figure 1. Les paramètres suivants ont également été déterminés à partir des images enregistrées :

- distance de roulement pour le décollage = 640 m ;
- vitesse sol peu après le lever des roues (hauteur de 7 ft) = 65-70 kt ;
- distance de décollage (depuis la mise en puissance, jusqu'au passage des 50 ft) = 950 m ;
- vitesse verticale moyenne du lever des roues à Hmax = +270 ft/min ;
- vitesse verticale moyenne de Hmax jusqu'à la fin de l'enregistrement = -190 ft/min.

Les images montrent qu'à la fin du virage, l'assiette de l'avion est élevée.

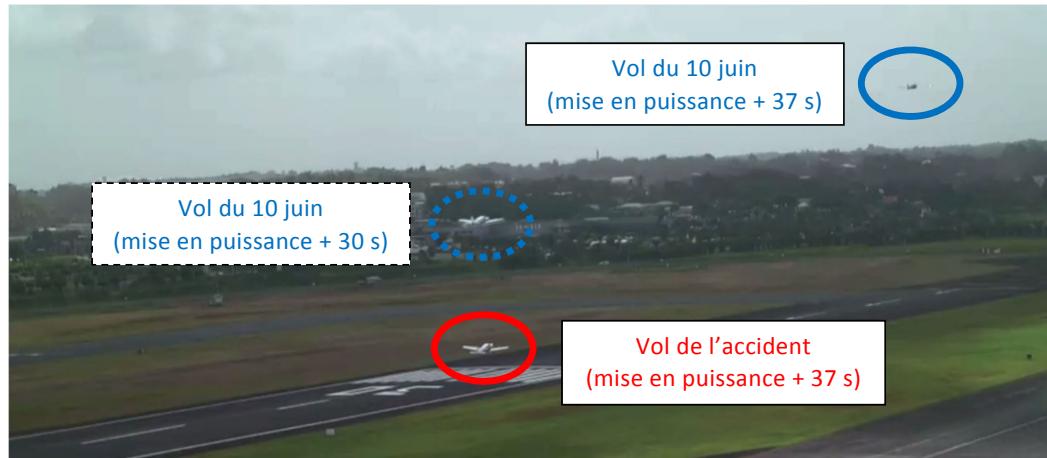
Figure 2 : superposition du vol du 10 juin et du vol de l'accident – synchronisation au début de roulement pour le décollage

Par ailleurs, il a été possible d'obtenir l'enregistrement d'un vol précédent (vol du 10 juin), réalisé par le même pilote seul à bord, le même avion, de la même position d'alignement et avec des conditions météorologiques similaires (vent 100° / 10 kt).

L'illustration ci-dessous compare les positions du F-ODSM lors du vol du 10 juin et du vol de l'accident. La synchronisation des deux vidéos a été effectuée au moment du début de roulement pour chaque décollage (déterminé avec l'exploitation des données d'une caméra de vidéo-surveillance orientée vers le seuil de la piste 12).

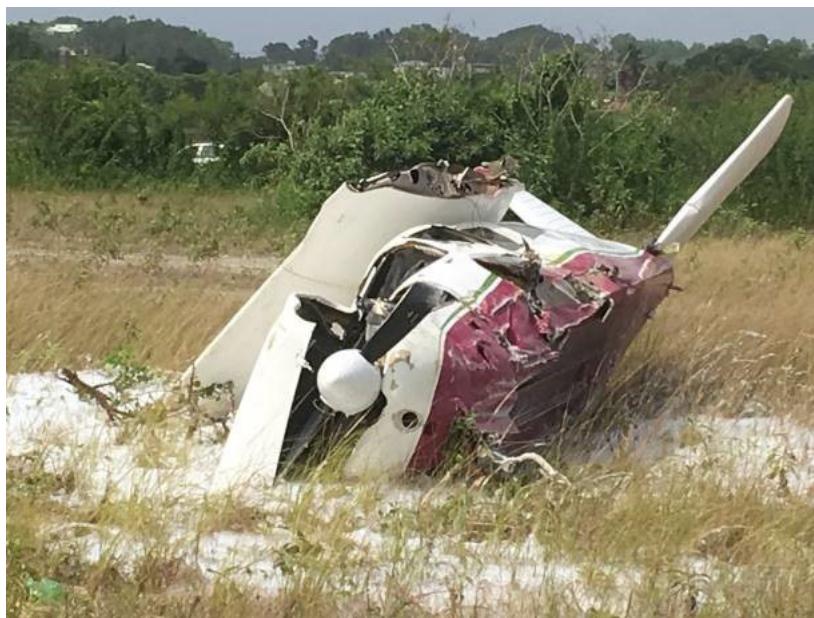
Figure 3 : Épave du F-ODSM

Les observations sur l'épave ont été effectuées par un enquêteur de première information sous mandat du BEA et en coordination avec un spécialiste du BEA. Elles ont permis d'établir que les dommages sont consécutifs à la collision avec les obstacles puis avec le sol.

- l'hélice était libre en rotation, les déformations de l'hélice indiquent qu'il y avait peu de puissance lors de l'impact avec le sol ;
- il y avait du carburant ;
- le moteur ne présentait pas d'endommagement visible extérieur ;
- les trois commandes – gaz, pas d'hélice et débit carburant – étaient alignées et poussées vers l'avant, cohérent avec la phase de montée initiale ;
- le train d'atterrissage était sorti ;
- les volets étaient rentrés.

Le moteur de l'avion n'a pas fait l'objet d'un examen approfondi par le BEA. Une analyse spectrale des communications air-sol a été effectuée. Elles ne contenaient pas d'élément permettant de statuer sur les performances du moteur.
