Accident du SCHEMPP HIRTH – JANUS C immatriculé F-CFAL

survenu le 25 juin 2019
sur l'AD Laval Entrammes (53)

Sortie intempestive des aérofreins lors d'un décollage au treuil, atterrissage dur

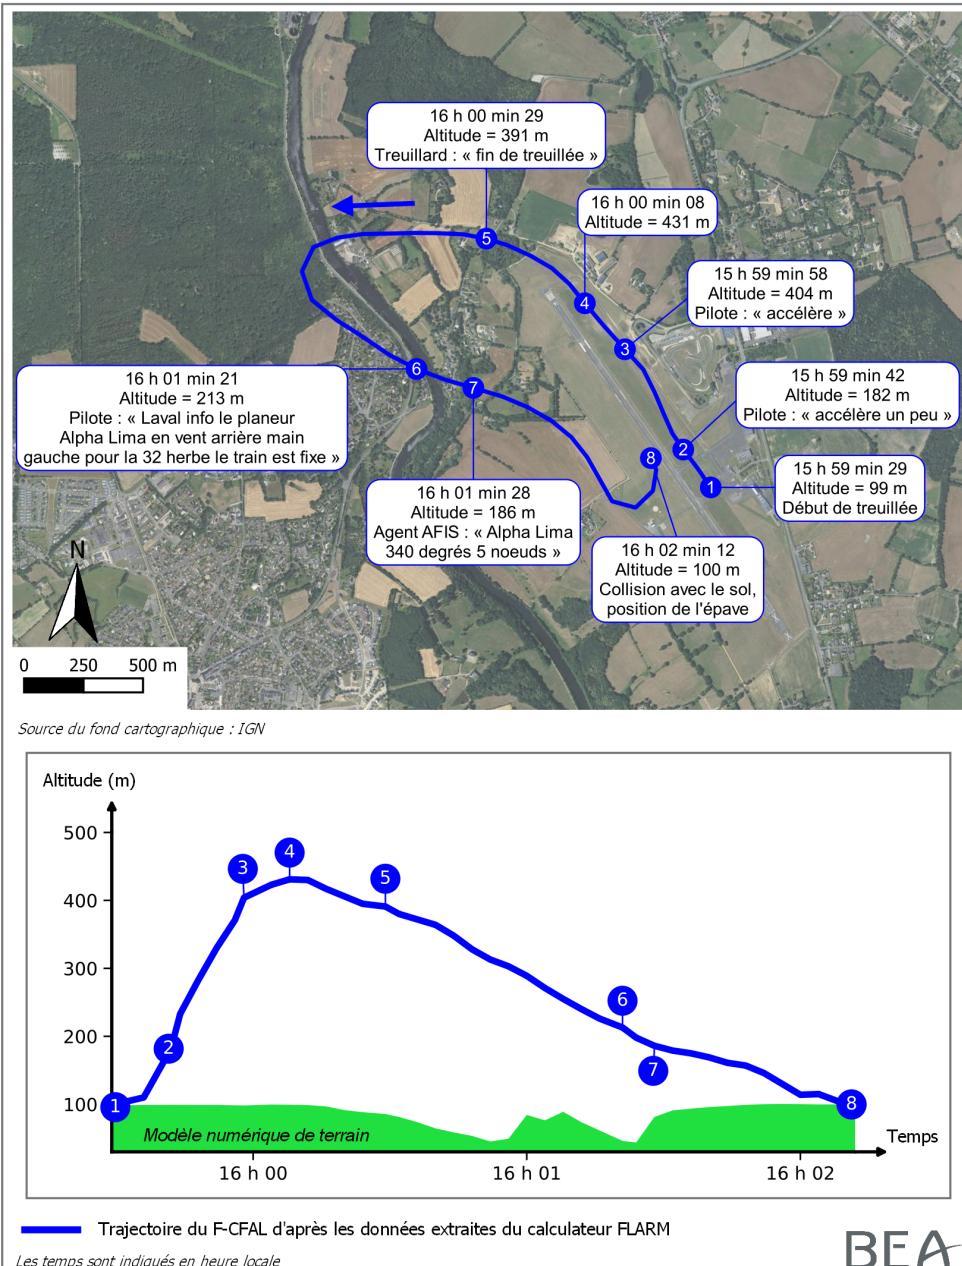
Figure 1 : Trajectographie

Le pilote, installé en place avant, décolle par treuillage à 15 h 59 de la piste 32 non revêtue avec un passager également pilote de planeur (point ❶ de la trajectoire ci-après). Lors de la montée initiale, il demande à deux reprises au treuillard⁽²⁾ d'accélérer. Dès le largage à une altitude d'environ 430 m (point ❷), le planeur perd de l'altitude. Le pilote en place arrière propose au pilote en place avant de se diriger vers un cumulus pour bénéficier d'une ascendance thermique. À une altitude de 300 m, ils décident de faire demi-tour pour atterrir sur la piste 32 non revêtue et le pilote en place arrière prend les commandes en accord avec celui en place avant. À 16 h 01, il annonce à la radio qu'il est en branche vent arrière main gauche pour la piste 32 non revêtue (point ❸). L'agent AFIS lui communique un vent du 340 pour 5 kt (point ❹).

À une hauteur d'environ 30 m toujours en branche vent arrière, le pilote en place arrière s'aperçoit qu'il est trop bas et qu'il ne pourra pas rejoindre le seuil de la piste 32 non revêtue. Il vire par la gauche et converge vers la mi-piste 32. Au cours de ce virage, le planeur entre en contact avec le sol avant la piste revêtue dans les servitudes selon un angle de 30° avec l'axe de piste (point ❺). Il s'immobilise 65 m plus loin en bordure gauche de la piste revêtue.
