## Accident de l'ULM EVEKTOR AEROTECHNIK - EV97 - Eurostar immatriculé G-SJES survenu le 24 juillet 2019 à Larche (04)

### Perte de contrôle lors d'un demi-tour, en montagne

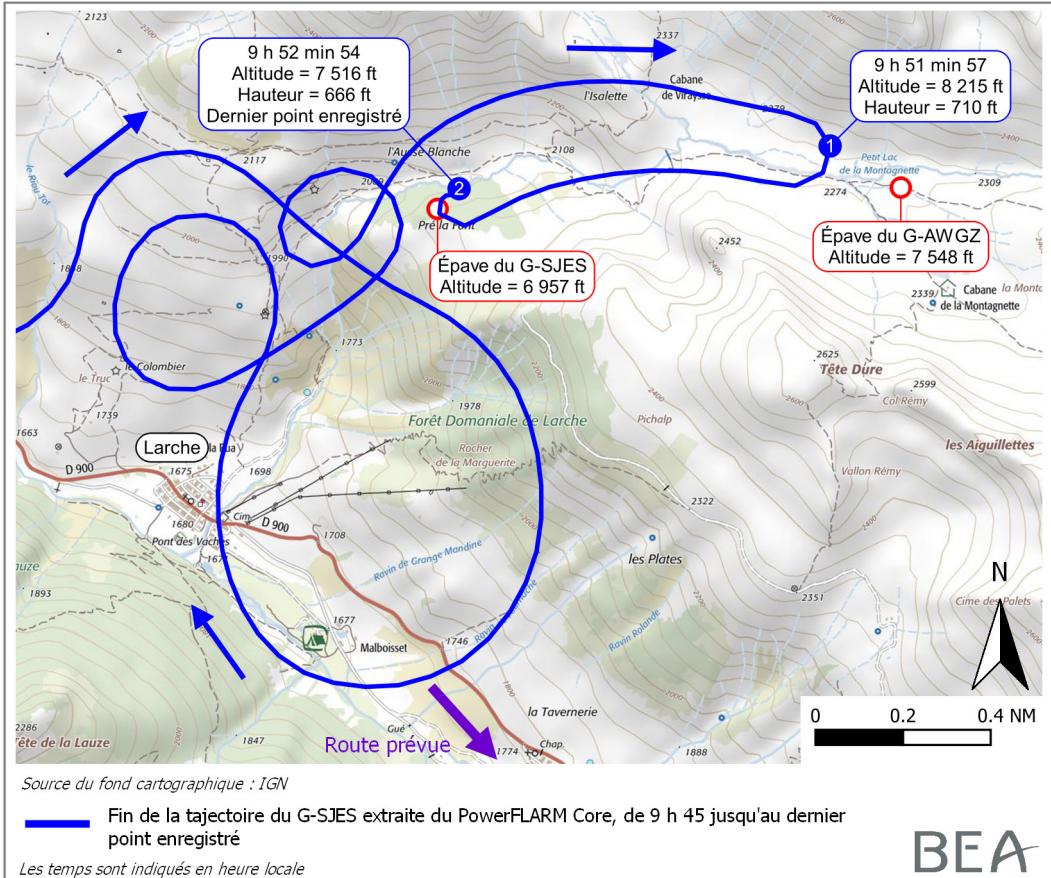
Figure 1 : Extrait de la trajectoire du G-SJES issue des données du FLARM

Alors que l'ULM G-SJES revient vers l'entrée de la vallée, un des pilotes de Monoplane voit celui-ci effectuer un virage serré et partir en vrille puis entrer en collision avec le sol (Point 2 de la figure 1). Aucun message de la part du pilote de l'ULM n'est entendu à la radio par les autres pilotes.
