## Accident de l'ULM planeur<sup>(1)</sup> Multiaxe TeST TST-8 DM Alpin identifié 83ALU

survenu le 25 août 2019  
à Romilly-sur-Seine (10)

### Perte de contrôle lors du virage en étape de vent traversier, collision avec le sol

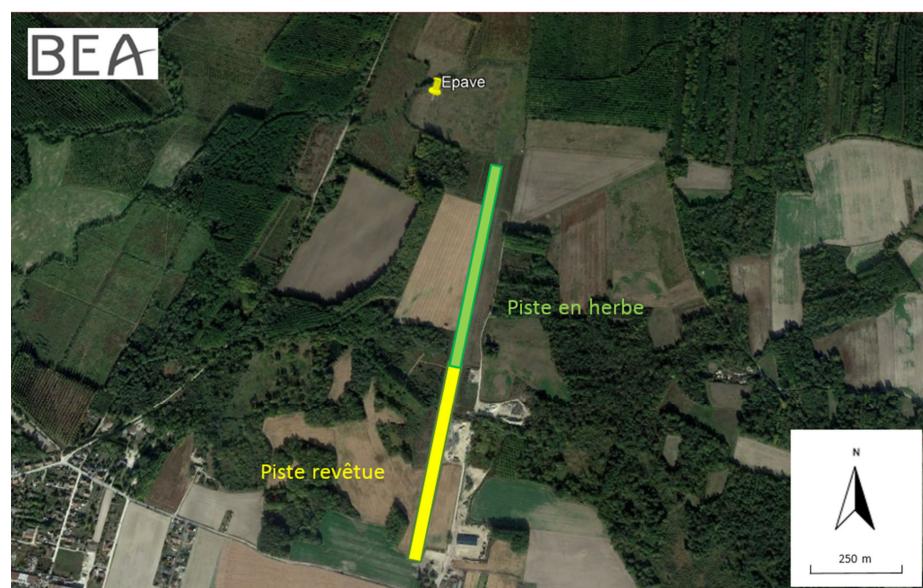
Localisation de l'épave

L'épave est située dans un champ, à environ 250 m de l'extrémité de la piste en herbe. Elle repose sur le dos. Les observations réalisées sur le site et l'épave indiquent que l'ULM est entré en contact avec le sol avec une assiette à piquer et incliné à gauche.
