Accident de l'ULM de classe 3 B&F lightweight aircraft FK9 Mark 3 identifié 59CBF

survenu le 22 octobre 2019
sur l'AD Chavenay Villepreux (78)

Perte de contrôle en finale, collision avec le sol, en instruction

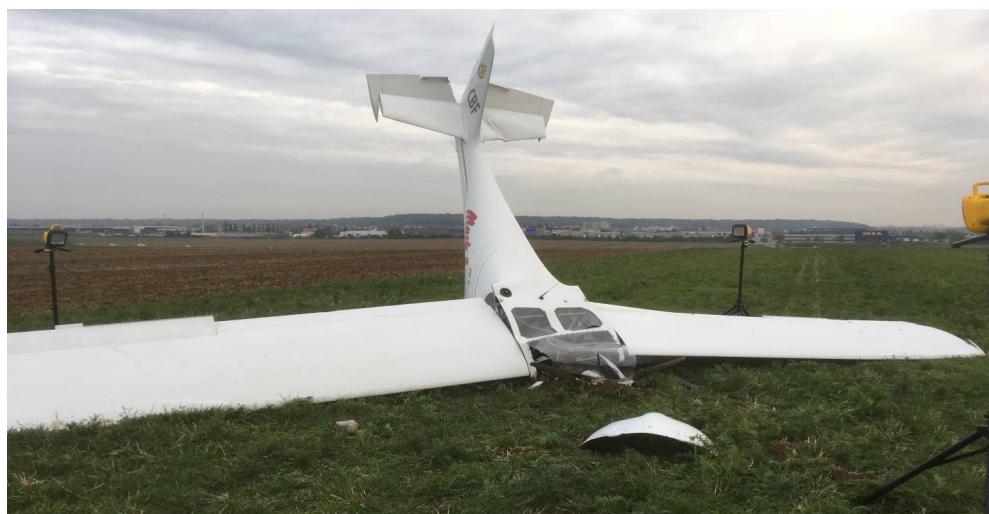
Figure 1 : Épave du 59CBF

Les examens du site de l'accident et de l'épave n'ont mis en évidence aucune défaillance susceptible d'avoir contribué à l'accident. Les dommages observés sont consécutifs à la collision avec le sol.

L'ULM est entré en collision avec le sol avec une assiette à piquer proche de 45°, ailes à plat. Il se situe dans l'axe de la piste 05, à environ 400 m en amont du seuil de piste.

Les volets sont retrouvés dans la position cran 2.

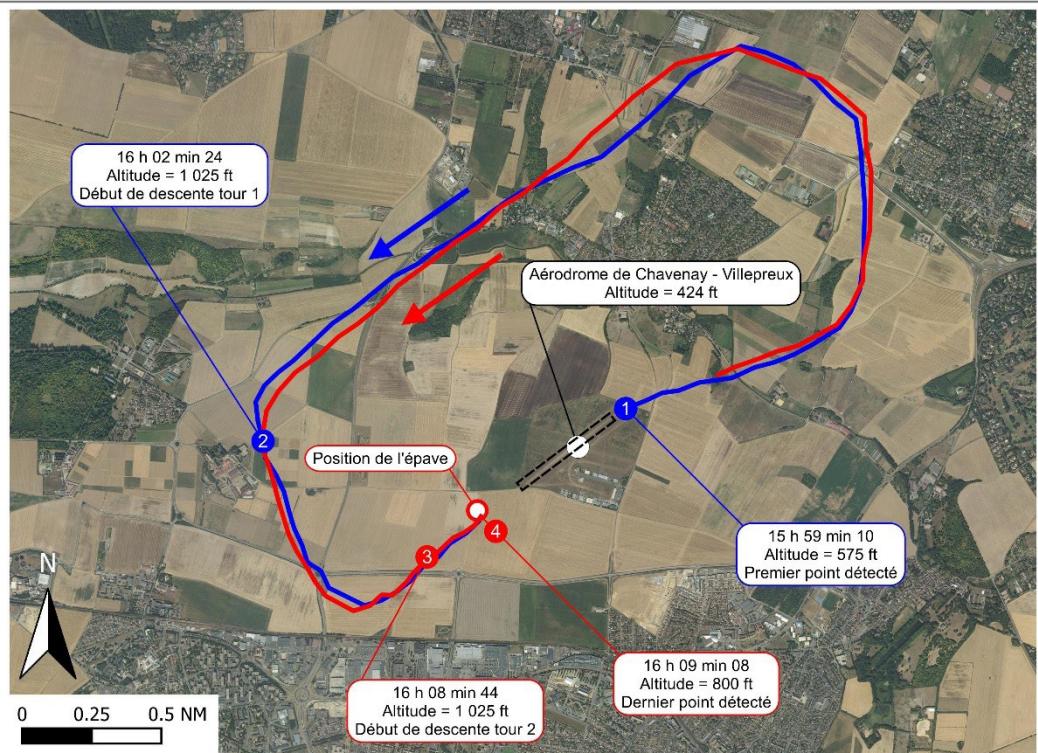
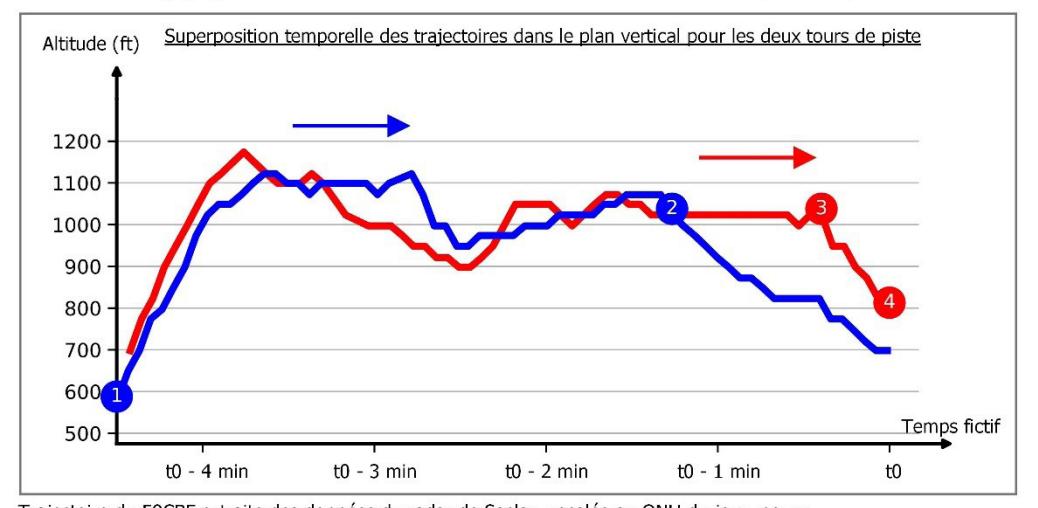
Figure 2 : Trajectoire du 59CBF

Les données du radar secondaire de Saclay ont permis de reconstituer la trajectoire de l'ULM au cours des deux tours de piste⁽⁵⁾. L'ensemble des valeurs ci-dessous ont été estimées à partir des données radar et ont été approximées. Les éléments suivants ont pu être déterminés :

- Les trajectoires au sol des deux tours de piste sont quasiment identiques.
- Au cours du premier tour de piste :
 - sur la branche vent arrière, l'altitude varie entre 1 125 ft et 950 ft⁽⁶⁾ ;

- la descente est initiée au début de l'étape de base à 1 075 ft ;
 - en finale, sur les 60 dernières secondes de la trajectoire enregistrée, la vitesse sol est stabilisée vers 110 km/h ;

- la pente de descente est de 5 %.
- Au cours du deuxième tour de piste :
 - sur la branche vent arrière, l'altitude varie entre 1 175 ft et 900 ft ;
 - sur le premier tiers de la finale, d'une durée de 15 s, la vitesse sol diminue de 105 km/h à 65 km/h ;

- la descente est initiée à l'issue du premier tiers de la finale à 1 025 ft ;
 - la pente de descente est de 15 % ;
 - dans le deuxième tiers de la finale jusqu'à la perte de détection radar, sur les 30 dernières secondes, la vitesse sol est stabilisée, de 65 km/h ;

- le dernier point enregistré donne une altitude de 800 ft (hauteur = 376 ft).
