Rupture d'un élément de la commande de direction, sortie latérale de piste lors de l'atterrissage, immobilisation dans un fossé

Aéronef	Avion TECNAM P 2002 immatriculé F-GXEC
Date et heure	26 octobre 2013 vers 12 h 45 ⁽¹⁾
Exploitant	Club
Lieu	Aérodrome d'Andernos-les-Bains (33)
Nature du vol	Aviation générale
Personne à bord	Pilote
Conséquences et dommages	Avion fortement endommagé

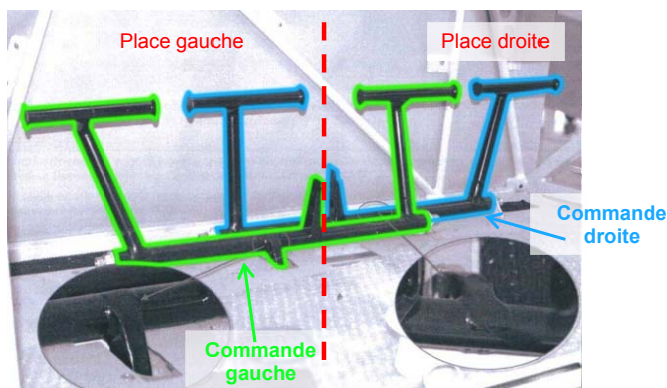
Le système de palonniers est constitué de deux commandes, droite et gauche, représentées respectivement de couleur bleue et verte sur la photo ci-après. Celles-ci transmettent de manière conjuguée le mouvement par câble à la gouverne de direction et par l'intermédiaire de bielles au train avant.

Système de palonniers avec les commandes gauche et droite

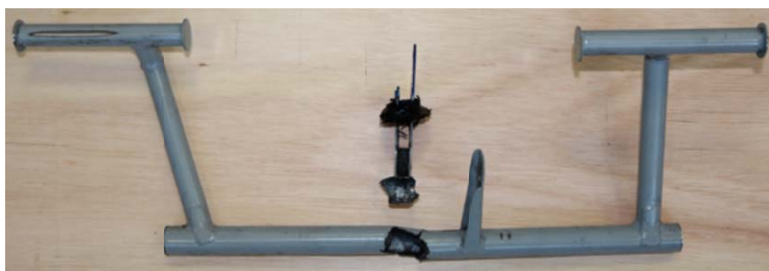
La commande gauche est rompue en limite du cordon de soudure, au niveau du renvoi vers la gouverne de direction.

Commande gauche rompue, vue de l'arrière

L'examen fractographique indique que le renvoi s'est rompu par fissuration en fatigue sous des efforts de flexion bilatérale alternée, sans qu'il soit possible de dater le début du processus.

- **L'Autorité de surveillance de production italienne s'assure que le constructeur du Tecnam P 2002 améliore le processus de réalisation et de contrôle des soudures, afin de réduire le risque d'apparition de fissures. [Recommandation FRAN-2016-037]**
- **L'AESA s'assure de l'efficacité des améliorations apportées en production et qu'elle impose au constructeur du Tecnam P 2002 de mettre en place des moyens de détection de fissuration sur les avions en service, plus fiables que ceux mentionnés dans les deux Service Bulletins relatifs à l'inspection de la timonerie des palonniers. [Recommandation FRAN-2016-038].**

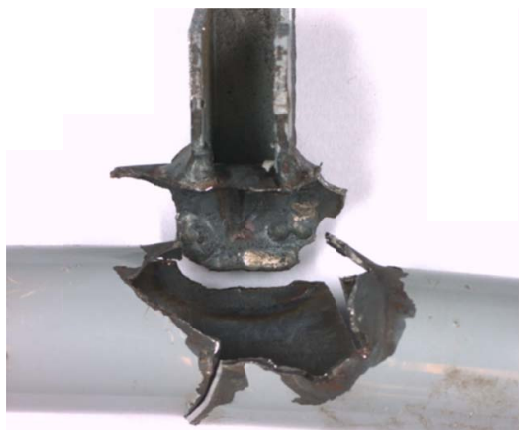
Rupture du renvoi vers la gouverne au niveau du cordon de soudure

L'examen des cordons de soudure des deux renvois vers la gouverne de direction sur les commandes droite et gauche met en évidence des défauts de soudure : reprises, surépaisseurs, excès de pénétration, surface irrégulière, surface colorée en zone fondue.

L'examen micrographique d'une coupe transversale du cordon de soudure montre une zone sous cordon durcie, favorable à l'amorçage d'une fissure de fatigue. Il met en évidence des défauts de soudure : effondrement de cordon, présence d'un caniveau en limite de cordon.

- les cordons de soudure présentent de nombreux défauts de soudage dont certains en zone sous cordon ;
- la rupture par fissuration en fatigue du renvoi de la commande gauche vers la gouverne de direction s'est amorcée sur les défauts de soudage situés en pied de cordon et en zone sous cordon.
