Incident du l'Airbus A319
immatriculé **F-GRHT**
survenu le 12 mars 2014
à Paris - Charles de Gaulle

Heure	Vers 13 h 42 ⁽¹⁾
Exploitant	Air France
Nature du vol	Transport Commercial de passagers
Personnes à bord	Commandant de bord (PF) ; copilote (PM) ; 3 PNC ; 79 passagers
Conséquences et dommages	Aucun dommage

Défaillance du calculateur de gestion et d'indication de carburant, avitaillement carburant insuffisant et arrêt d'un moteur en descente

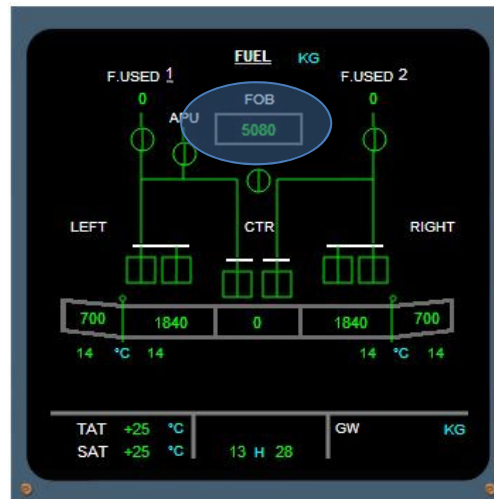
Figure 1 : reconstitution de la page FUEL du SD⁽⁵⁾ après l'avitaillement

L'équipage suivant doit effectuer une rotation au départ de Marseille avec quatre étapes. Lors de la préparation du vol, il prend connaissance de la plainte notée dans l'ATL par l'équipage précédent et relative à la fluctuation de l'indication de carburant. Pour la première étape, l'équipage décide d'un emport de 5 000 kg de carburant. Comme l'ATL et les jaugeurs de l'avion indiquent un FOB de 3 780 kg (J), l'équipage demande un complément de carburant de 1 200 kg. L'équipage vérifie la quantité avitaillée et s'assure de la répartition normale du carburant dans les réservoirs. L'équipage indique que les réservoirs extérieurs sont pleins. Les jaugeurs de l'avion indiquent un FOB, de 5 080 kg.

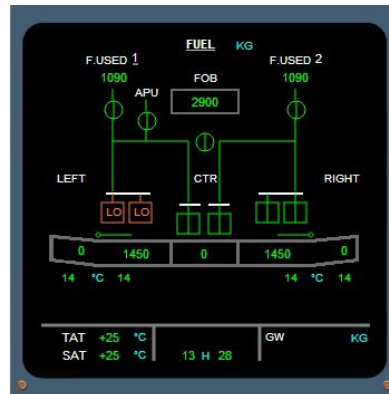
Figure 2 : reconstitution de la page FUEL après l'alarme « FUEL L TK PUMP 2 LO PR »

À 13 h 35 min 54, en descente vers le FL80, la baisse de pression des deux pompes carburant du moteur gauche déclenche l'alerte « *Fuel Left Tank Pump 1+2 Low Pressure* ». L'équipage effectue les actions de la procédure associée.
