**Fumées dans le poste de pilotage, descente d'urgence
et vol en zone interdite à basse altitude lors d'un vol
de mise en place en Transport Public**

Aéronef	Avion Cessna Citation 525B immatriculé F-HCIC
Date et heure	22 Juillet 2013 à partir de 05 h 48 ⁽¹⁾
Exploitant	Airales / Société de transport à la demande
Lieu	10 NM au nord-ouest de l'aéroport de Paris-Orly en passant le FL 180 en montée
Nature du vol	Transport Public
Personnes à bord	Commandant de bord (PNF) ⁽²⁾ , copilote (PF) ⁽²⁾
Conséquences et dommages	Paliers du moteur gauche endommagés

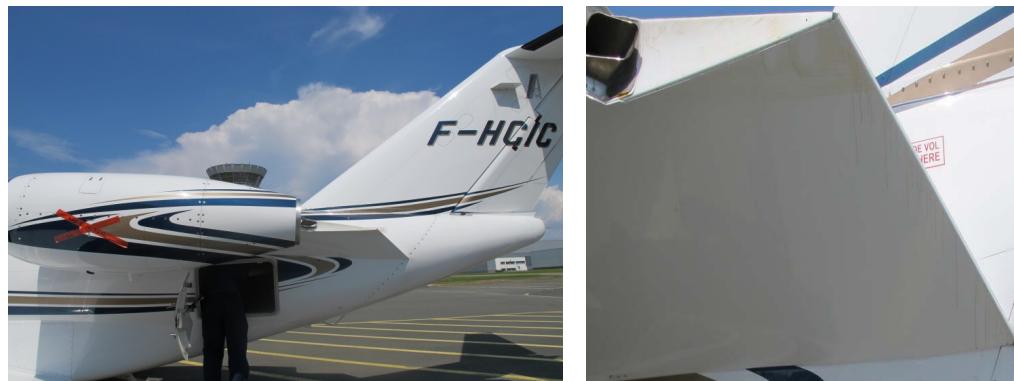
Moteur gauche du F-HCIC

Après l'incident, le moteur gauche ne présente pas de dégât extérieur. De légères traces d'huile sont visibles sur l'arrière de l'appareil.

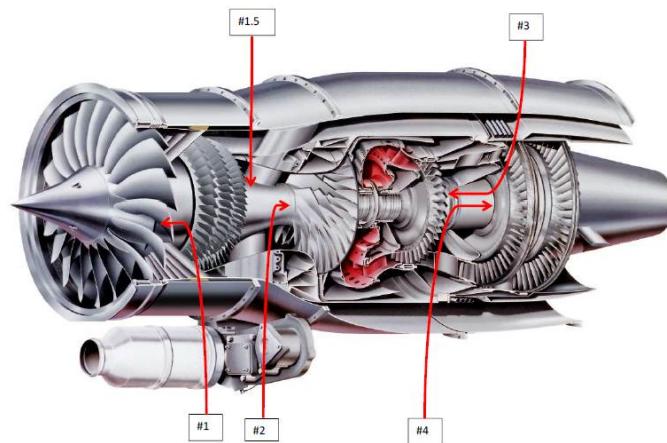
Roulement du palier numéro 2

Lors du démontage, une défaillance du roulement du palier numéro 2 a été mise en évidence.

Le palier numéro 2 maintient l'arbre Haute Pression N2. La défaillance du roulement de ce palier a résulté en un mouvement de l'arbre. Ce mouvement a eu pour conséquence, entre autre, des endommagements secondaires sur les composants de l'arbre haute pression et sur les joints du palier.

De la limaille s'est propagée dans le circuit de lubrification et a détérioré l'ensemble des roulements du moteur.

L'origine de la défaillance du roulement du palier numéro 2 n'a pas pu être déterminée en raison de l'importance des endommagements résultant de l'incident.

L'endommagement des joints du palier a entraîné la fuite de l'huile dans le corps du moteur. Au contact des parties chaudes, l'huile a brûlé et la fumée produite s'est propagée dans la cabine à travers le conditionnement d'air.

Le constructeur indique que le roulement du palier numéro 2, P/N 55666, peut présenter un balourd important qui peut alors l'user prématurément. Ce roulement devait être remplacé lors de la Check 4 (révision générale) du moteur.

Une solution intérimaire avec un roulement P/N 79026 a été conçue. Le constructeur a émis un SB obligatoire exigeant le remplacement du roulement par ce nouveau type (P/N 79026) lors de la prochaine visite HSI/CSI (Hot/Cold Section Inspection) ou lorsque le palier est accessible. Au jour de l'incident, un moteur sur cinq disposait de ce roulement. Le F-HCIC n'en était pas équipé. Il y a aujourd'hui environ 1 000 moteurs du même type que celui du F-HCIC. Le constructeur a ensuite introduit un nouveau roulement de type P/N 118017 qui n'a pas connu de défaillance à la date de sortie du présent rapport. Il a accéléré le remplacement du palier d'origine en publiant un SB exigeant le changement de palier lors de la check 3 (section chaude). Le remplacement du roulement reste obligatoire lors de la check 4 (révision générale). Le constructeur précise qu'en février 2017, 53 % des roulements d'origine ont été remplacés.
