Accident du motoplaneur⁽¹⁾ Scheibe SF-28 A immatriculé **F-CFJL** survenu le 9 février 2013 à Ploërmel Loyat (56)

Heure	Vers 14 h 10 ⁽²⁾
Exploitant	Club Planeurs de Brocéliande
Nature du vol	Instruction
Personnes à bord	Instructeur et élève
Conséquences et dommages	Motoplaneur fortement endommagé

Désolidarisation du manche arrière à l'arrondi, contact anormal avec la piste, en instruction

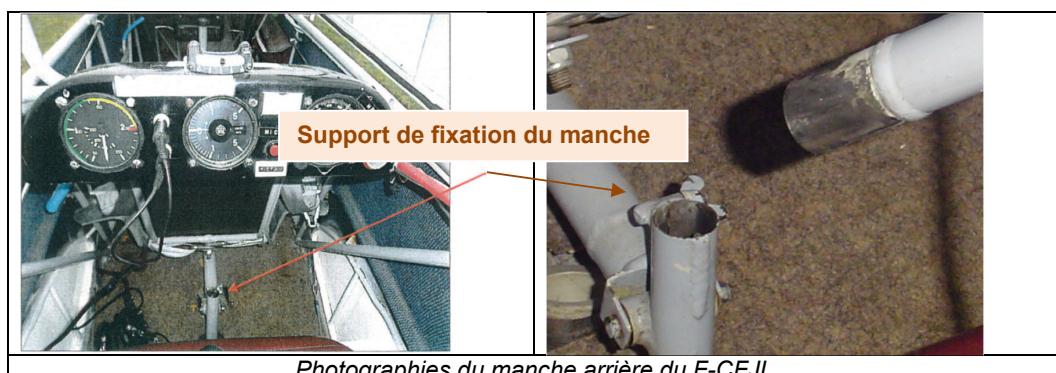
Le SF-28 A dispose d'un manche démontable permettant d'embarquer des passagers en place arrière sans risque d'action au manche inopportun de leur part. D'autres types de planeurs biplaces disposent de dispositifs similaires. Ce manche est enfoncé de 40 mm dans un tube et est serré par un écrou à oreilles.

L'installation du manche en place arrière constitue une tâche d'entretien. Il n'est pas prévu dans le manuel de vol du SF-28 A de vérifier le serrage de l'écrou lors des visites prévols.

L'accident résulte d'un défaut de serrage du manche en place arrière dont l'origine n'a pu être déterminée.
