Sortie longitudinale de piste lors du roulement au décollage, cheval de bois

Aéronef	Avion Robin DR400-120 immatriculé F-GOKQ
Date et heure	22 novembre 2014 vers 17 h 00 ⁽¹⁾
Exploitant	Club
Lieu	Aérodrome de Chauvigny (86)
Nature du vol	Aviation générale
Personnes à bord	Pilote et deux passagers
Conséquences et dommages	Avion détruit

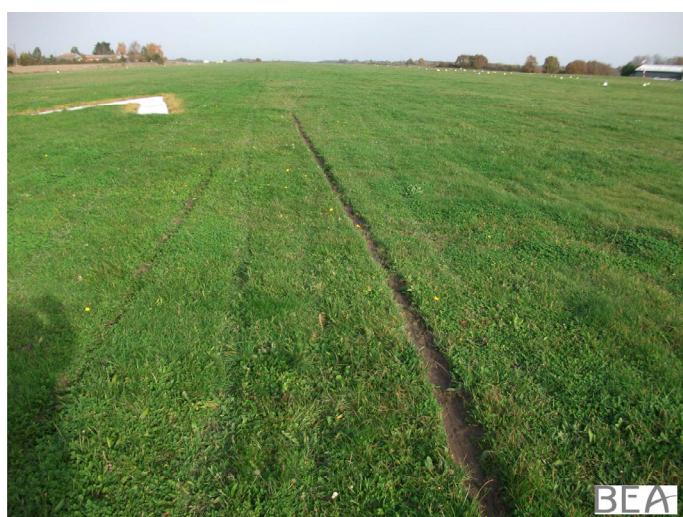
- le pilote s'est aligné au niveau des chevrons du seuil 05 décalé et non au début de la piste. La distance de roulement disponible était de 670 mètres environ ;
- la piste était humide et grasse.

Figure 1 : ornières laissées sur la piste par le train d'atterrissement

Des ornières profondes sont présentes sur une très grande partie de la piste.

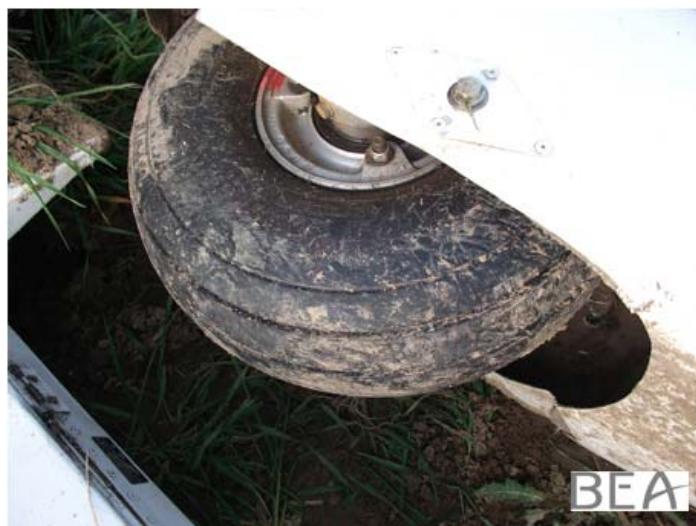
Figure 2 : présence de boue sur les pneumatiques et carénages de roues
