Accident du Glasfugel H201 B
 immatriculé **F-CELH**
 survenu le 2 mai 2008
 à Arnage (72)

**Défaut de contrôlabilité des ailerons lors
 d'un décollage en remorquage, perte de contrôle
 en roulis après le largage du câble**

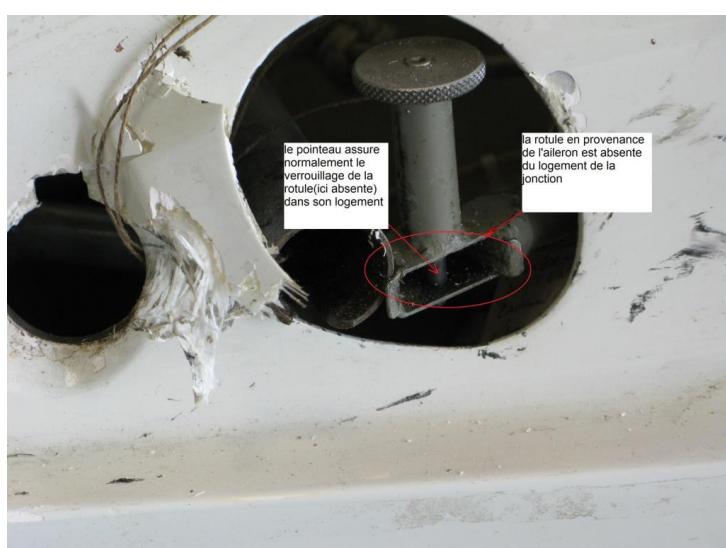
Les commandes des ailerons droit et gauche sont retrouvées désaccouplées au niveau de la jonction des commandes d'aileron venant du manche et des bielles droite et gauche de renvoi vers les ailerons. Cette jonction est constitué d'un assemblage pointeau – rotule (voir photo ci-après).

Des examens complémentaires ont montré que les deux assemblages pointeaux – rotules n'étaient pas enclenchés avant l'impact.

Figure 1 : Liaison de commande d'aileron du F-CELH : le pointeau n'est pas engagé dans la rotule de liaison avec le tube de commande de l'aileron

Après une intervention technique nécessitant la séparation des commandes d'aileron, il est vraisemblable que les commandes n'ont pas été correctement accouplées lors du remontage. Les vérifications de sécurité consécutives à cette intervention technique n'ont probablement pas été effectuées. L'enquête n'a pas pu déterminer si le pilote a effectué l'ensemble des vérifications avant vol et avant décollage. En particulier il n'a pas été possible de déterminer si le pilote a observé et analysé le débattement des ailerons, ni s'il a vérifié tactilement l'insertion du pointeau dans la rotule.

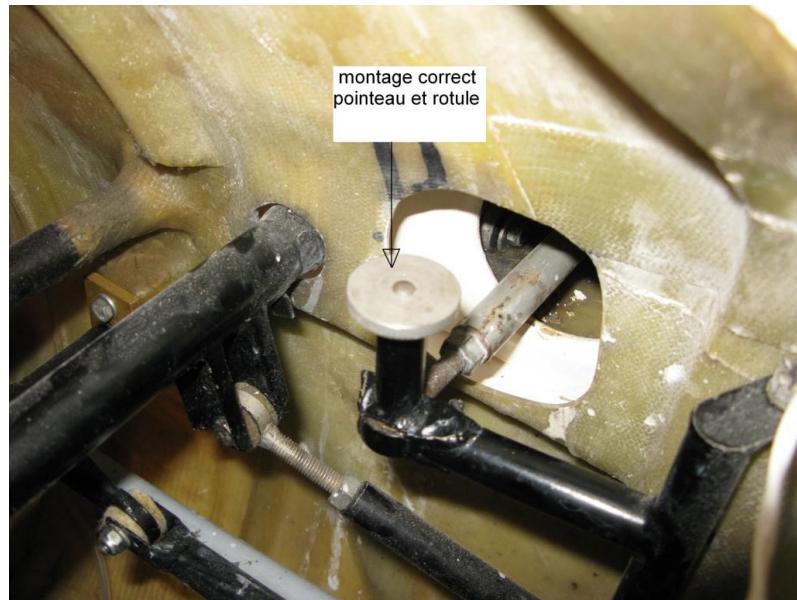
Le dispositif de liaison est constitué d'un pointeau avec un ressort que l'on insère dans l'œil d'une rotule. La vérification du verrouillage est réalisée au toucher. En passant le doigt sous la biellette on doit s'assurer que l'extrémité du pointeau est bien présente de l'autre côté de la rotule.

Figure 2 : Autre planeur examiné pour les besoins de l'enquête :
la liaison correcte pointeau – rotule est en place

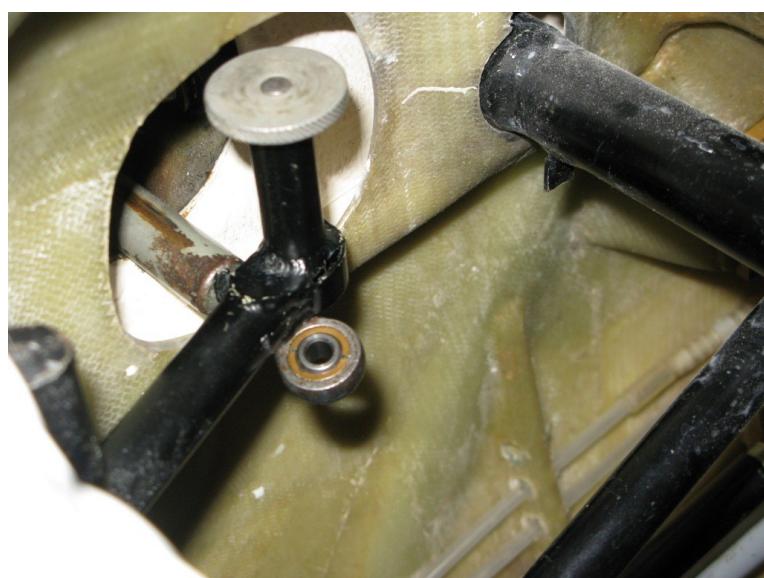
Des essais ont été effectués en désaccouplant les deux pointeaux mais en laissant en place le renvoi de commande d'aileron (voir figure 3).

Après quelques débattements latéraux du manche, le dispositif pointeau – rotule se libère et les deux ailerons se positionnent vers le bas.

Au sol, tant que le dispositif est imbriqué, l'enclenchement ou l'absence d'enclenchement du pointeau dans l'œil de la rotule n'a que peu d'influence sur la force à appliquer pour mouvoir les ailerons.

Figure 3 : Commandes d'ailerons désaccouplées mais encore imbriquées
