Accident du Robinson - R44 Astro immatriculé F-GVMD survenu le 29 janvier 2005 sur l'Héliport de Paris Issy-les-Moulineaux (75)

Collision avec un camion d'avitaillement lors de manœuvres à très basse hauteur sous l'emprise d'alcool et d'un traitement médical incompatibles avec la pratique du vol

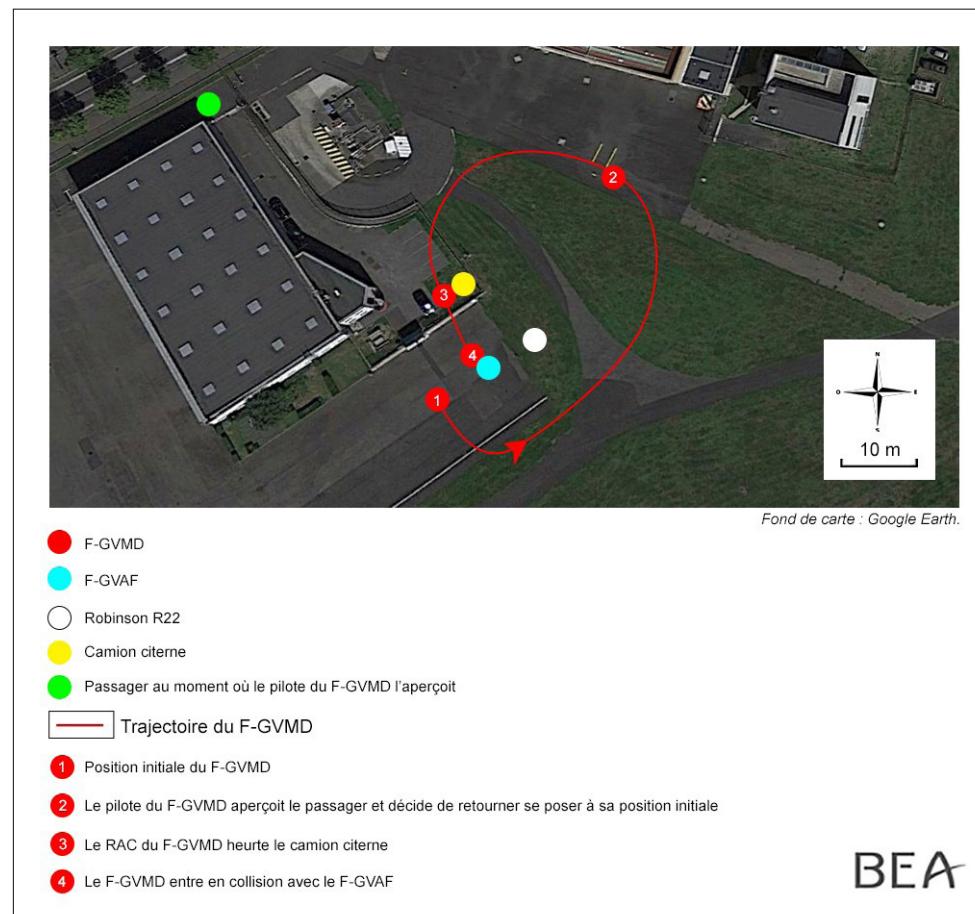
Figure 1 : Trajectoire du F-GVMD reconstituée d'après les témoignages

À 16 h 59 min 16, le pilote débute la translation au sol depuis le hangar de la société en reculant (position 1 de la figure 1), puis se dirige vers le hangar de la Sécurité Civile (à proximité du point 2) pour voir si entre-temps, le passager est arrivé. Lors de cette manœuvre, il aperçoit le passager au coin du hangar de la société et décide de revenir directement sur l'aire de stationnement qu'il vient de quitter.

À 17 h 00 min 09, il annonce au contrôleur qu'il va atterrir. Il vire vers la gauche et survole un camion d'avitaillement en stationnement à proximité du parking. Le rotor anti-couple (RAC) heurte le haut de la portière droite du camion. Le pilote perd le contrôle de l'hélicoptère qui entre en collision avec un Robinson R 44 en stationnement.

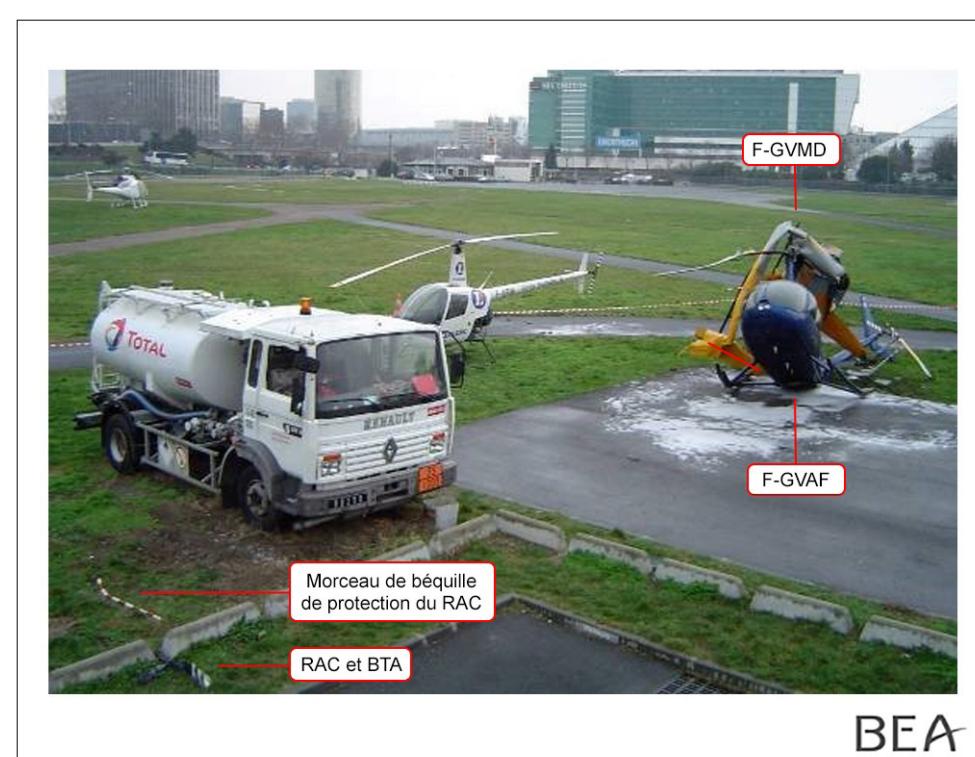
Figure 2 : Site de l'accident

L'examen de l'épave n'a pas mis en évidence d'endommagement préalable à l'accident et les conditions météorologiques sur le site n'ont pas été contributives à l'accident. Le F-GVMD de couleur jaune repose à l'envers sur le Robinson R 44 immatriculé F-GVAF de couleur bleue stationné sur l'aire de stationnement (voir figure 2) à proximité du hangar de la société.

Une partie du RAC, la boîte de transmission arrière (BTA), un morceau de pale de RAC et un morceau de béquille sont sur le sol à proximité du camion d'avitaillement.

Au niveau de la portière droite du camion d'avitaillement, l'extrémité d'une pale de RAC munie de sa masse d'équilibrage est fichée verticalement dans la toiture du camion. Des endommagements importants sur le montant horizontal supérieur de la fenêtre et des traces de peinture jaune et rouge provenant de la béquille sur la partie supérieure de l'encadrement de la portière droite sont observés.
