Rapport

Accident survenu le 1^{er} août 2013
sur l'aérodrome d'Argenton-sur-Creuse (36)
aux avions Mudry Cap 21 immatriculé F-GLOT
et Mudry Cap 10 immatriculé F-GUMI
exploités par l'aéroclub Marcel Dassault Voltige

Bureau d'Enquêtes et d'Analyses
pour la sécurité de l'aviation civile

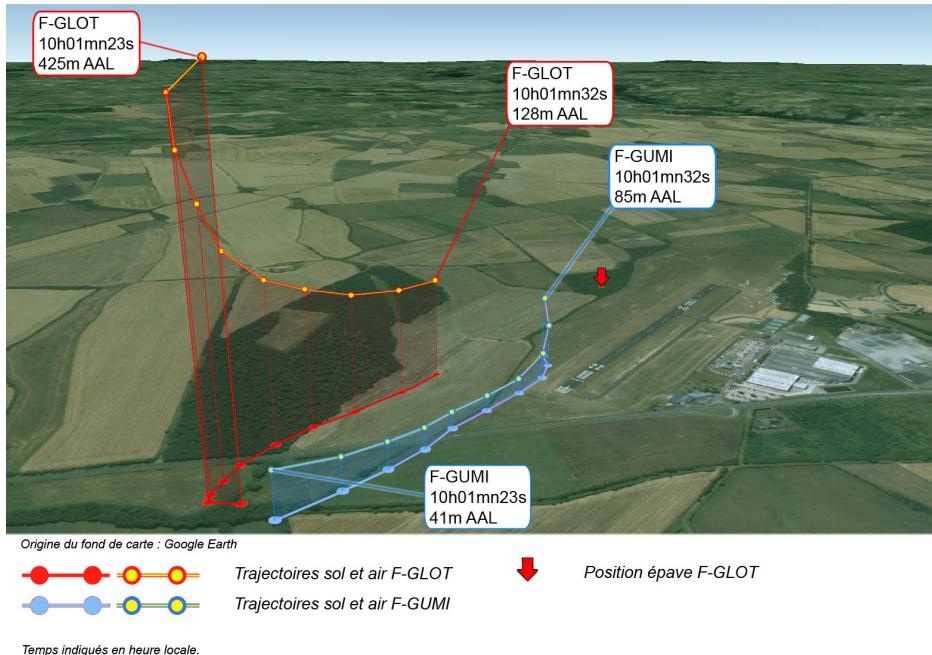
Figure 1 - trajectoires sol et air du CAP 21 - F-GLOT et du CAP 10 - F-GUMI

Le pilote du Cap 21 immatriculé F-GLOT décolle vers 09 h 58 pour une séance de voltige à la verticale de l'aérodrome.

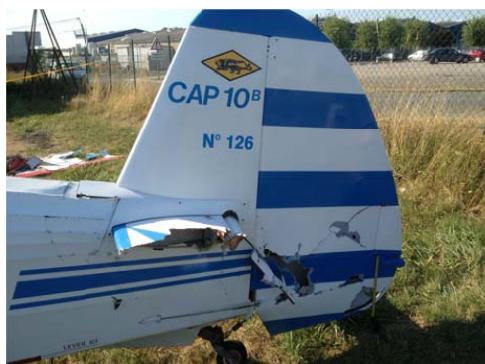
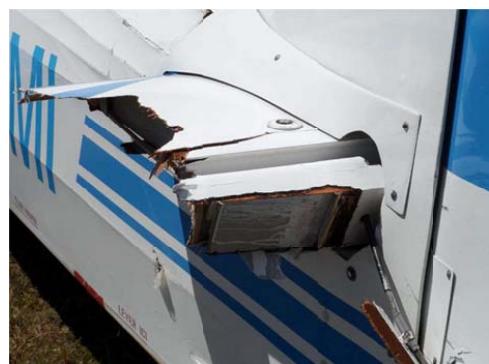
Figure 4 : endommagements du plan arrière du Cap 10 F-GUMI

Les traces de la collision observées sur le Cap 10 sont uniquement localisées sur l'arrière du flanc gauche. Le plan horizontal est sectionné à une vingtaine de centimètres du carénage du pied de dérive.

Les angles des ruptures définissent les positions relatives entre le plan de la voilure du Cap 21 et le plan horizontal du Cap 10. En supposant que le Cap 21 soit en palier avec les ailes à plat, le Cap 10 serait alors en légère montée (10 à 15°), en virage à grande inclinaison (entre 45 et 90°) selon une trajectoire pratiquement perpendiculaire au Cap 21.

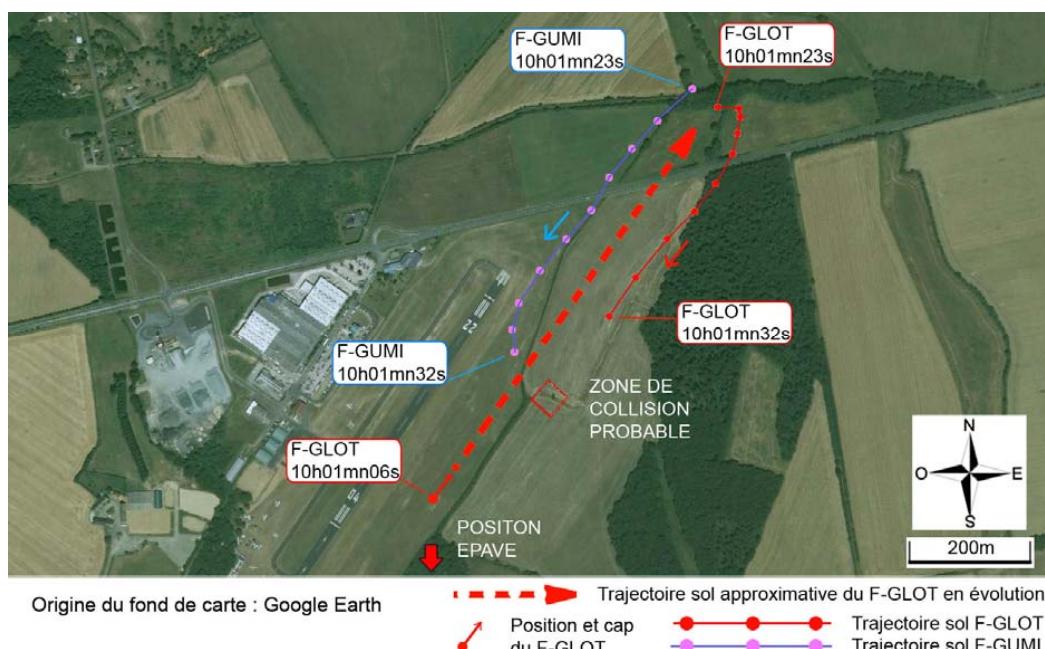
Figure 9 : trajectoires du Cap 21 et du Cap 10 entre 10 h 01 mn 06 s et la collision

Les trajectoires du Cap 21 et du Cap 10 dans les dernières secondes avant la collision ont été reconstituées à partir de l'analyse de la vidéo.

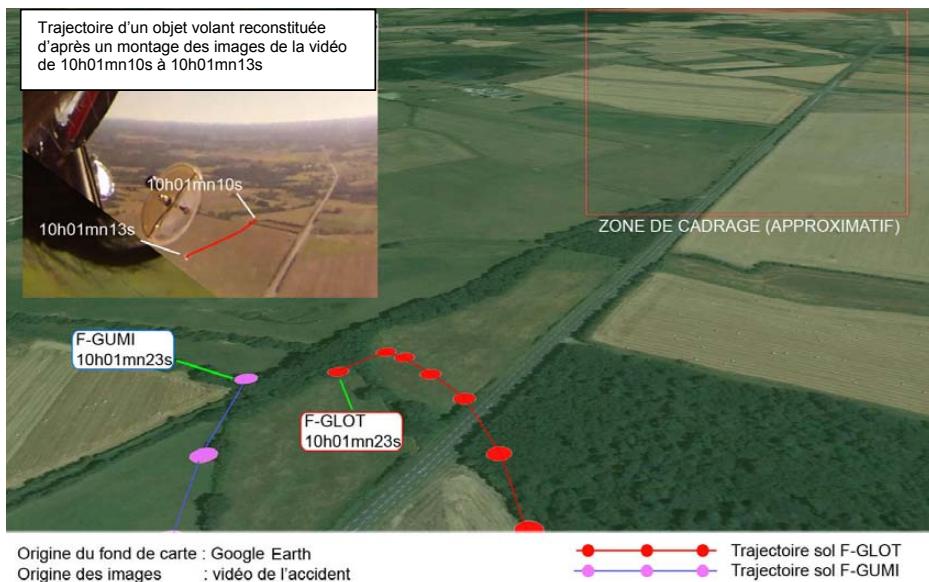
Figure 10 : trajectoires du Cap 21 et du Cap 10

Entre 10 h 01 mn 06 s et 10 h 01 min 13 s le pilote du Cap 21 suit une trajectoire parallèle à la piste 04/22 selon un cap d'environ 040° (trait rouge en pointillé sur le schéma ci-dessus). La vidéo révèle la présence d'un objet en rapprochement rapide parallèle à la route D927 (parallèle à l'axe de voltige de la zone n° 6400) où évoluait le Cap 10. L'observation de ces images montre que cet objet est vraisemblablement le Cap 10.

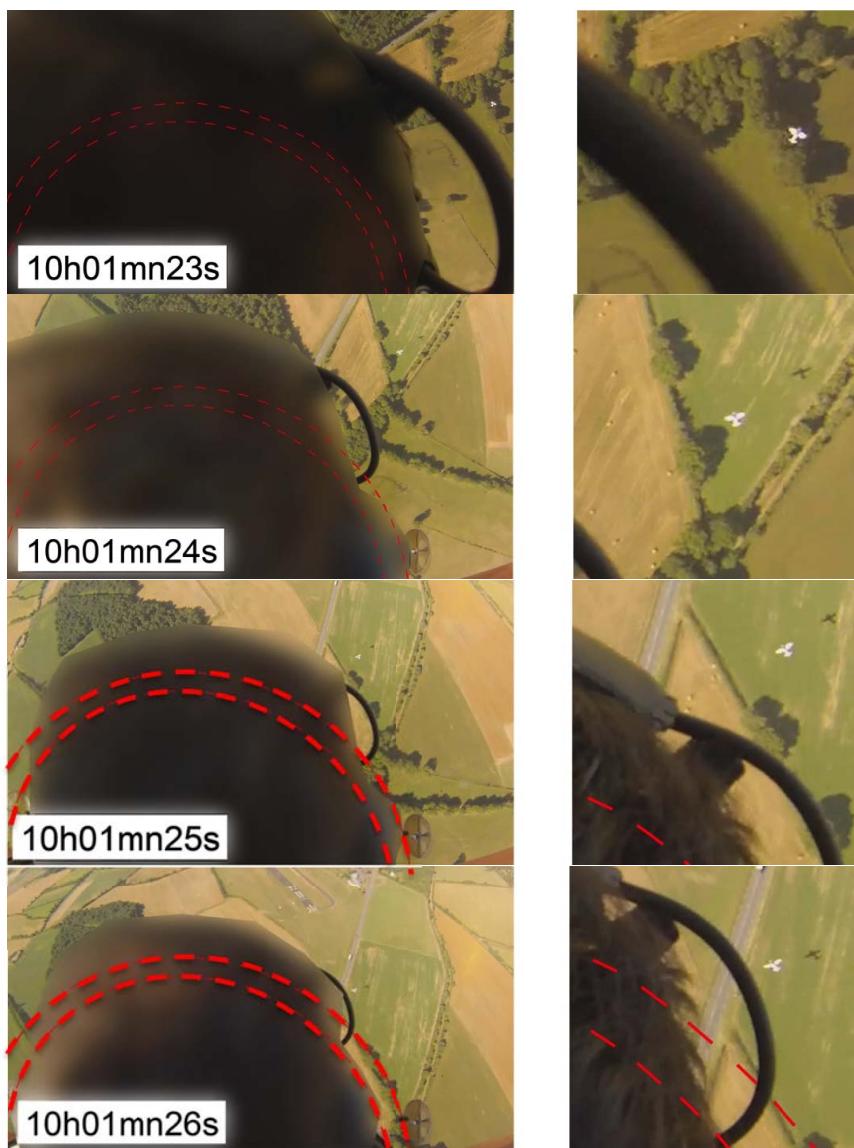
Figure 11 : extraits de la vidéo entre 10 h 01 mn 23 s et 10 h 01 mn 31 s

Entre 10 h 01 mn 23 s et 10 h 01 mn 27 s, le pilote du Cap 21 réalise un virage serré vers la droite. Lors de cette période, le Cap 10 apparaît sur la vidéo. Il évolue rapidement en dessous du Cap 21 et sa couleur blanche lui permet de se détacher très nettement par rapport au sol. Lors de cette période de quatre secondes, le montant (pointillés rouges sur les images ci-dessous) ne semble pas interférer avec le champ de vision du pilote du Cap 21.

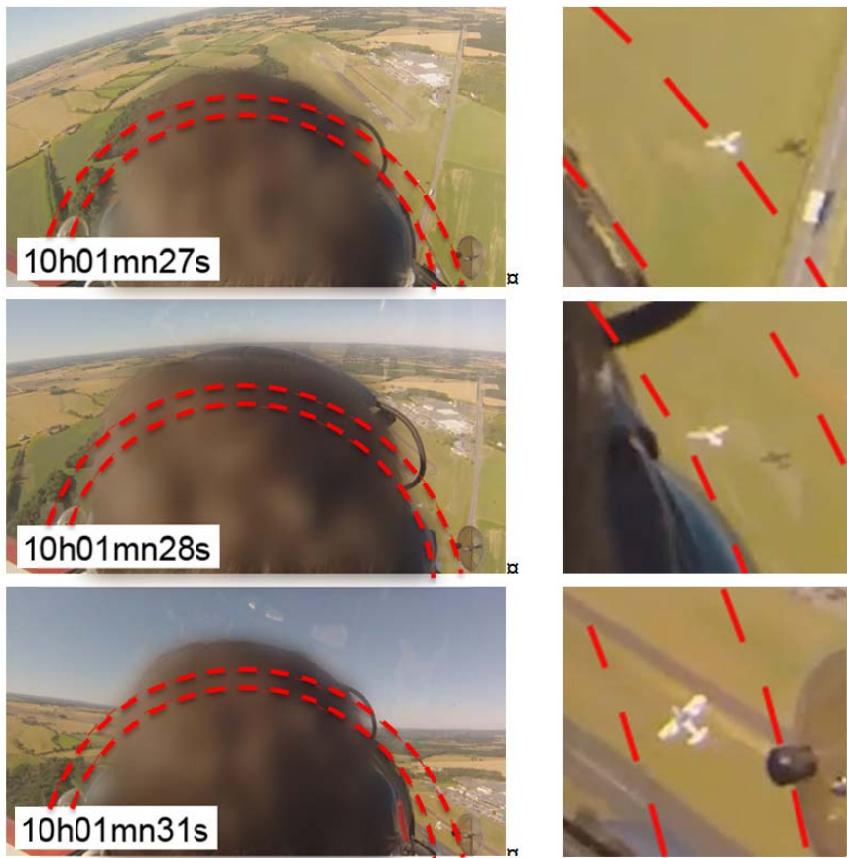
Figure 12 : extraits de la vidéo entre 10 h 01 mn 27 s et 10 h 01 mn 31 s

Entre 10 h 01 mn 27 s et 10 h 01 mn 31 s, le Cap 10 a pu être masqué à la vue du pilote du Cap 21 par le montant de la verrière dans les quatre dernières secondes du vol c'est-à-dire bien avant la montée en virage par la gauche du Cap 10.

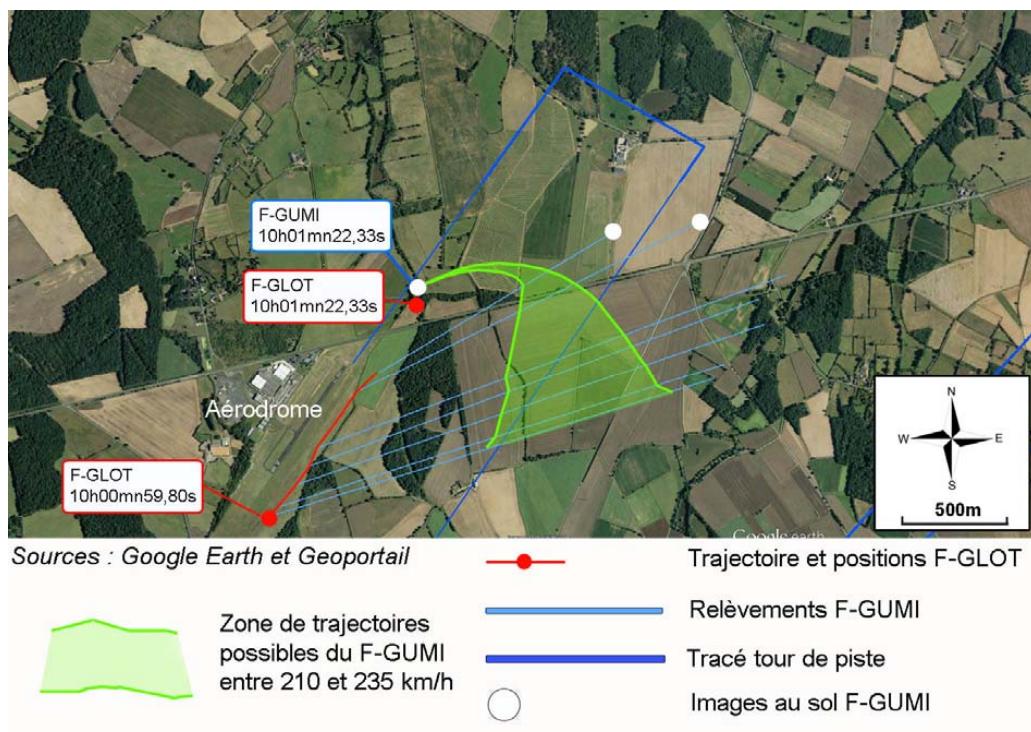
La figure ci-dessous représente la superposition de la trajectoire que le pilote a décrite dans son témoignage avec celle reconstituée à partir de l'analyse de la vidéo. **Le détail de l'analyse de la vidéo est disponible en Annexe IV.**

Le choix des vitesses de 210 et 235 km/h sont les limites basses et hautes retenues pour la détermination de la zone de trajectoires possibles du F-GUMI car 210 km/h est la vitesse à laquelle le pilote indiquait évoluer et 235 km/h est la vitesse maximale de manœuvre (Va) du Cap 10.

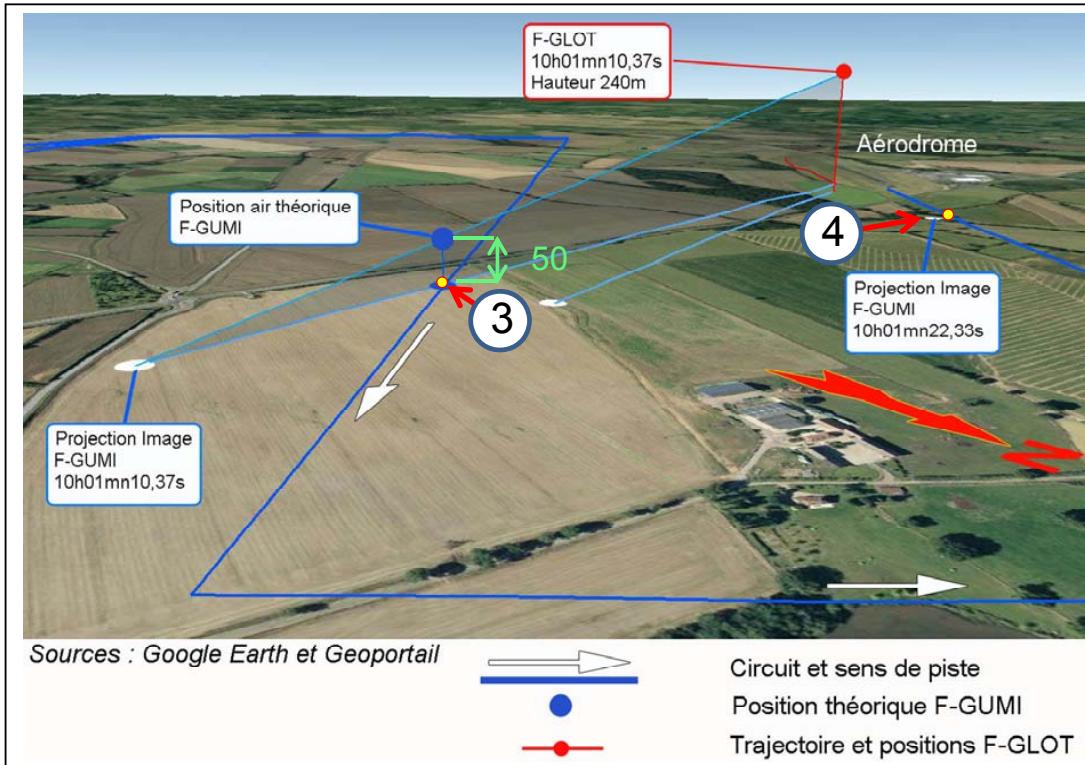
4 - La perspective entre la position air du Cap 21, au temps 10 h 01 mn 10,37 s et l'image au sol du Cap10 aurait imposé une hauteur sol d'environ 50 mètres à l'aéronef s'il avait respecté le tour de piste au point **3** (*voir figure suivante*).

La distance entre les points **3** et **4** étant de 1 070 mètres une translation entre ces deux points en 11 s 96 donnerai une vitesse moyenne de : **$1070/11,96=89 \text{ m/s}$** soit **320 km/h** ce qui est peu probable.

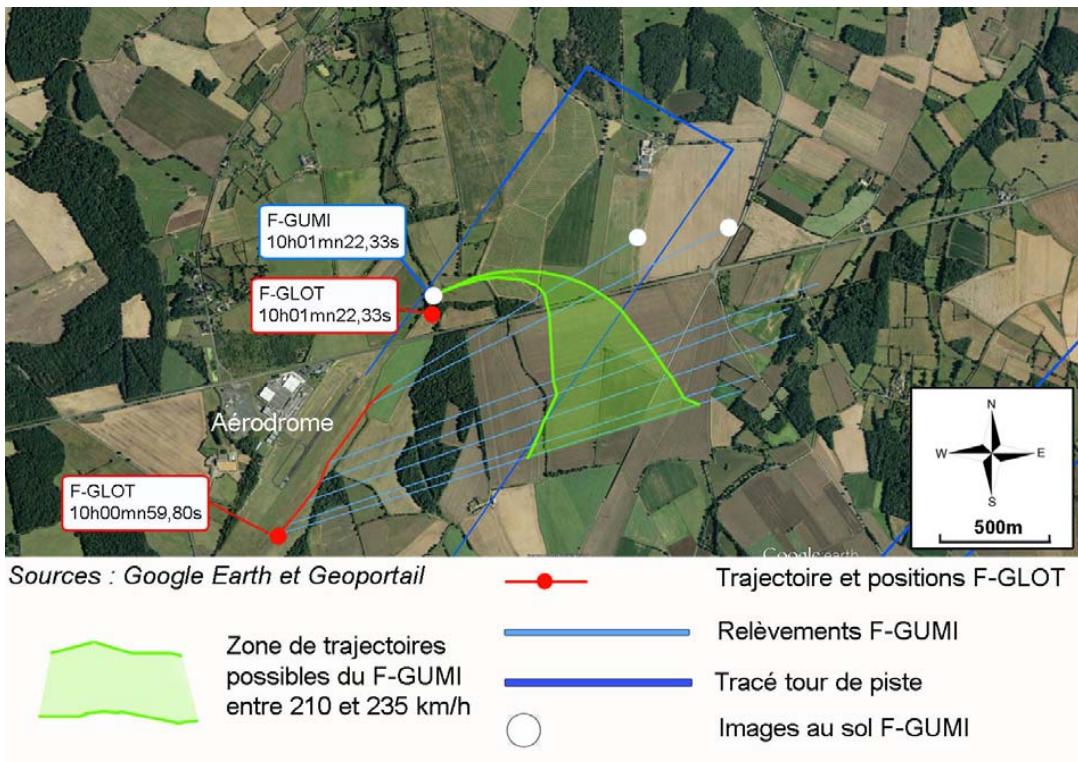
D'après les différents relèvements du Cap 10 par rapport aux positions successives du Cap 21 à des temps déterminés on peut définir une enveloppe de trajectoires possibles du F-GUMI en prenant comme référence une vitesse sol allant de 210 km/h à la vitesse de manœuvre **V_a** qui est de 235 km/h, proche de la vitesse horizontale constatée avant sa montée en virage gauche.

La trajectoire extérieure est calculée pour une vitesse sol constante de 235 km/h
